## REPORTE FOTOGRÁFICO - SUPERVISION

**Nombre de la Estacion:** JUCUL  
**Nombre de Localidad:** SANTA LEONOR  
**Fecha:** 09/06/2026 - 09/06/2026  
**Dirección:** COMUNIDAD CAMPESINA DE JUCUL  
**ID site:** LI1560  
**CRQ:** CRQ000000081348

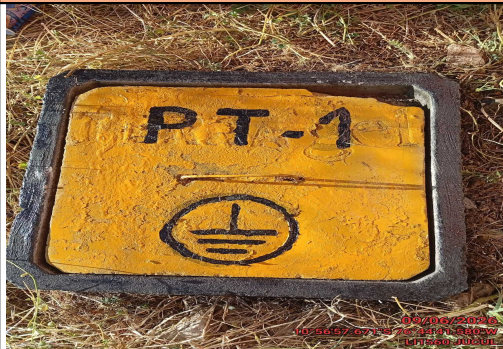
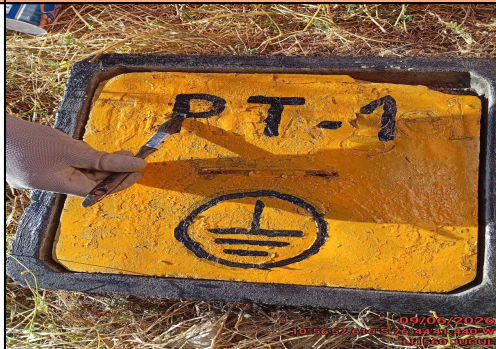
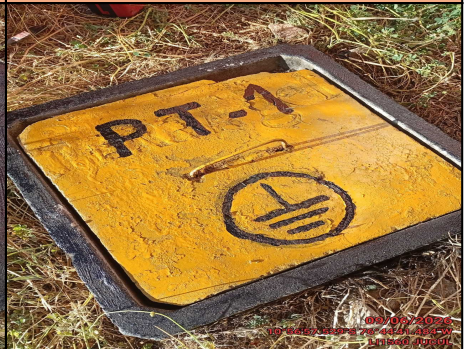
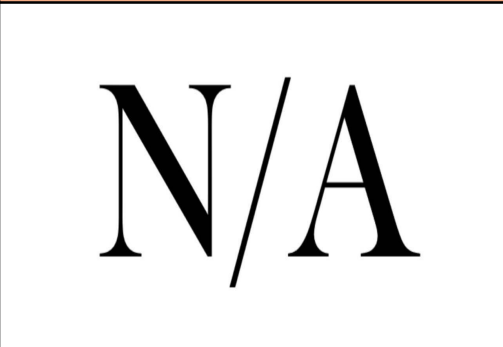
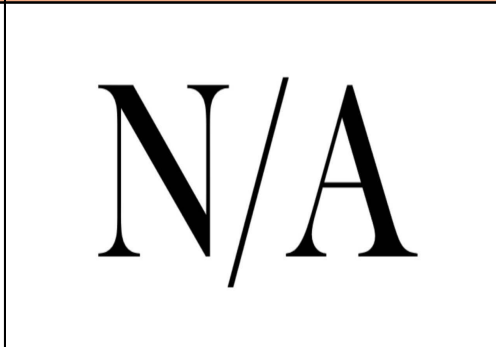
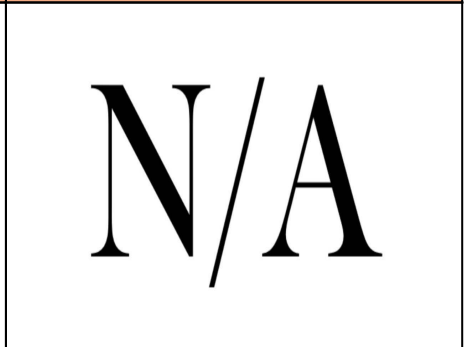
### TAPAS STAP: PINTADO DE TAPAS SEGUN PLANO SPAT

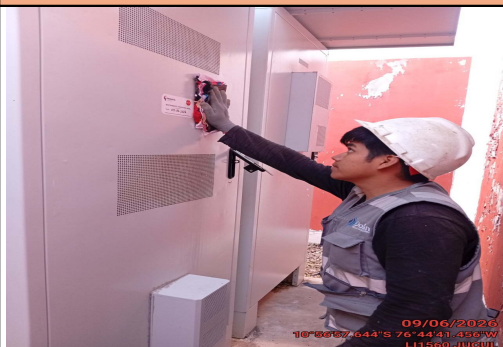
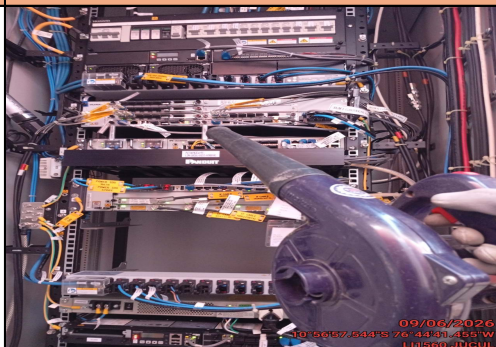
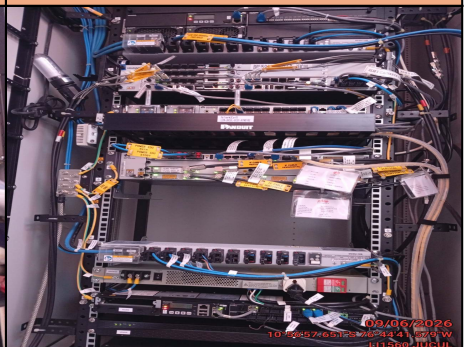
### LIMPIEZA GABINETE: LIMPIEZA DENTRO, PARTE POSTERIOR, PARTE BAJA Y ENTRE LOS GABINETES

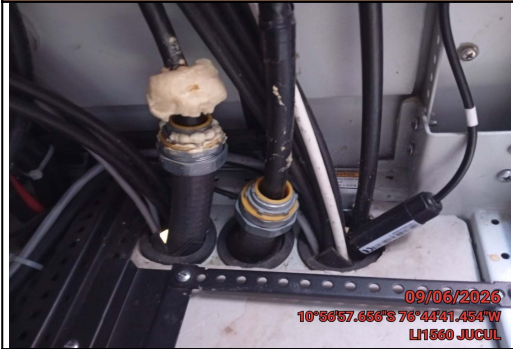
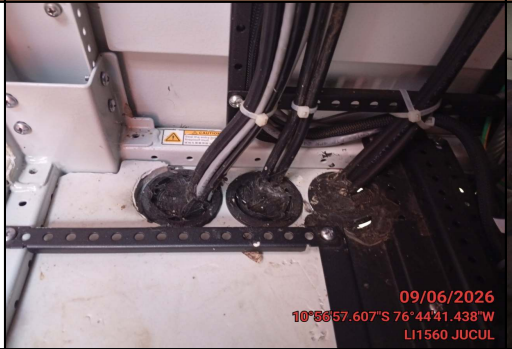
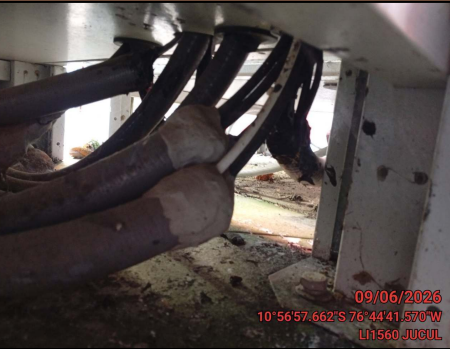
| SELLADO: SELLADO DE EQUIPOS Y DUCTOS POR DONDE INGRESAN LOS CABLES AL GABINETE (CON SIKAFLEX) | | |

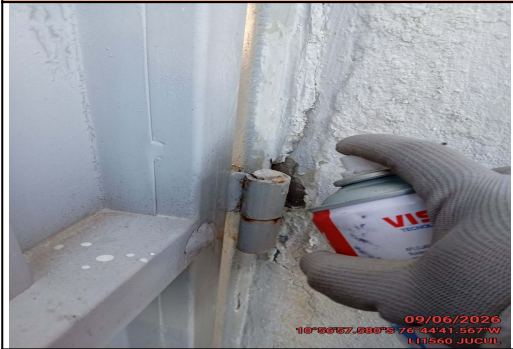
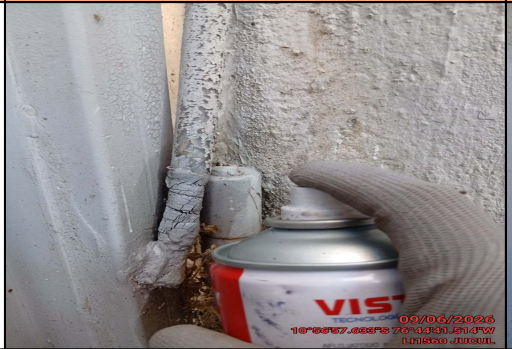
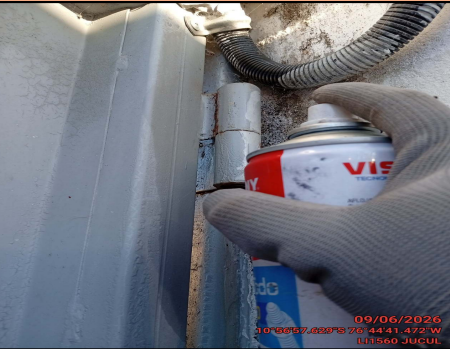
| SELLADO: SELLADO DE EQUIPOS Y DUCTOS POR DONDE INGRESAN LOS CABLES AL GABINETE (CON SIKAFLEX) | | |
|---|---|---|
| ACEITADO: ACEITADO DE PUERTAS Y CANDADOS | | |

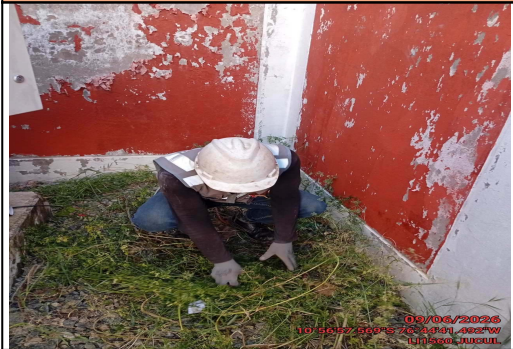
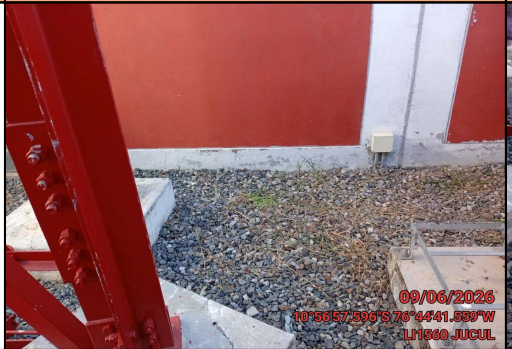
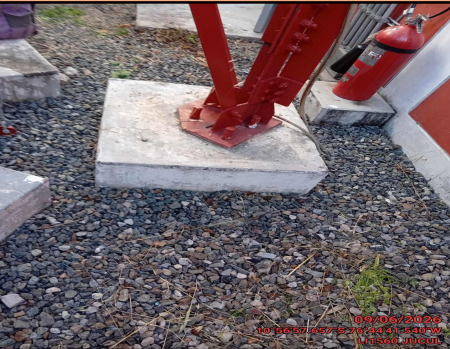
| SELLADO: SELLADO DE EQUIPOS Y DUCTOS POR DONDE INGRESAN LOS CABLES AL GABINETE (CON SIKAFLEX) | | |
|---|---|---|
| LIMPIEZA INTERIOR: LIMPIEZA INTERIOR DEL SITE / DESMALEZADO | | |

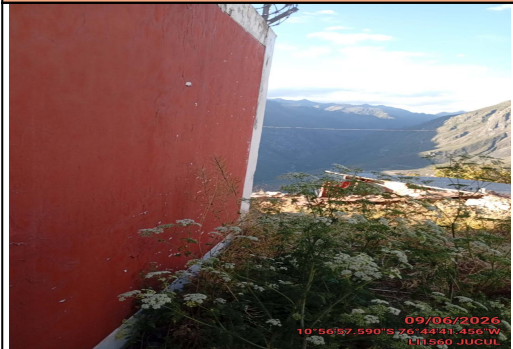
| SELLADO: SELLADO DE EQUIPOS Y DUCTOS POR DONDE INGRESAN LOS CABLES AL GABINETE (CON SIKAFLEX) | | |
|---|---|---|
| LIMPIEZA EXTERIOR: LIMPIEZA EXTERIOR DEL SITE / DESMALEZADO | | |

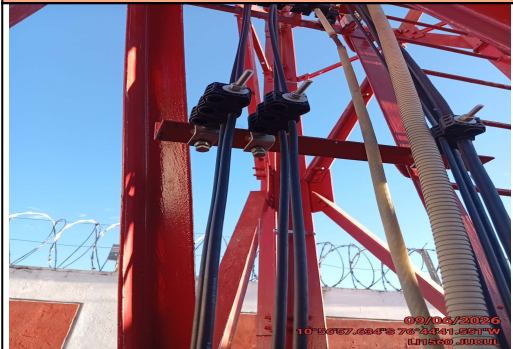
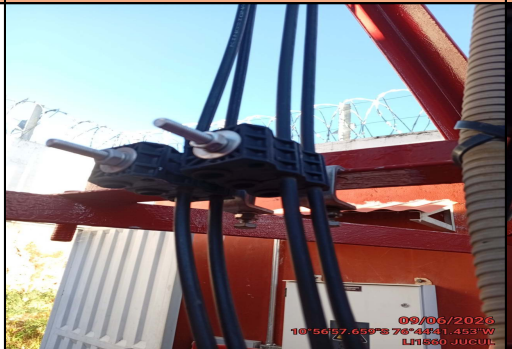
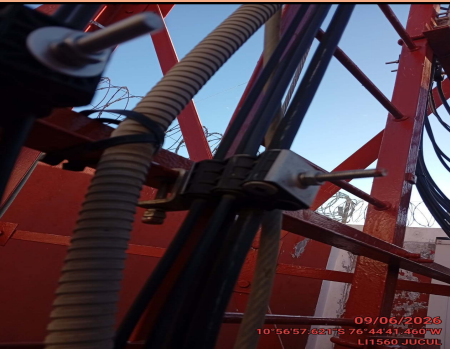
| SELLADO: SELLADO DE EQUIPOS Y DUCTOS POR DONDE INGRESAN LOS CABLES AL GABINETE (CON SIKAFLEX) | | |
|---|---|---|
| CLAMPS: REVISION DE CLAMPS EN CABLES IF, FO Y ENERGIZADO DE RRU's | | |

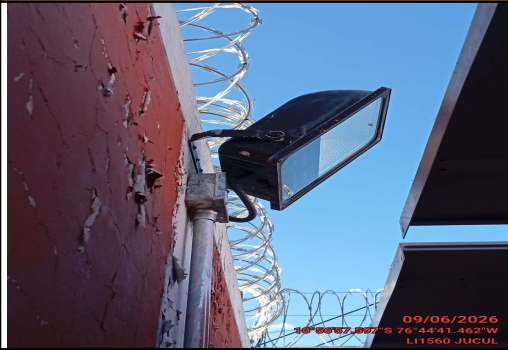
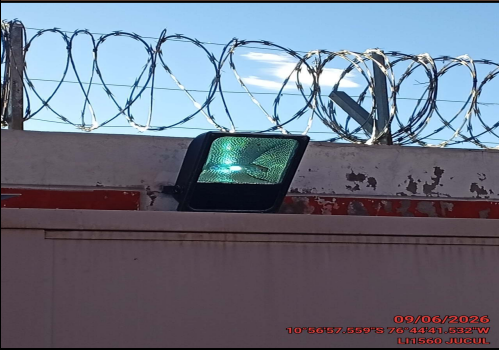
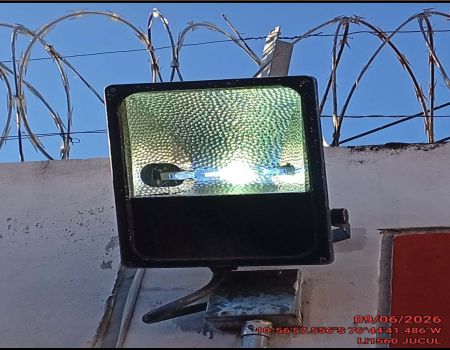
**REVISION DEL ESTADO DE LUMINARIA DE EMERGENCIA (LUMINARIA ENCENDIDA Y APAGADA)**

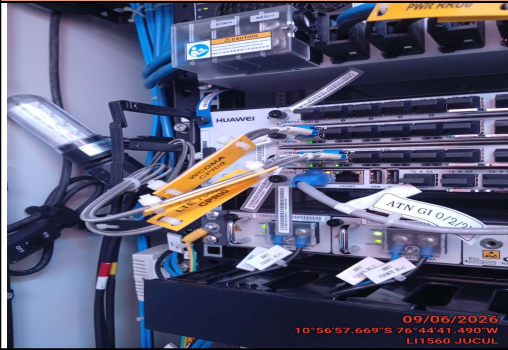
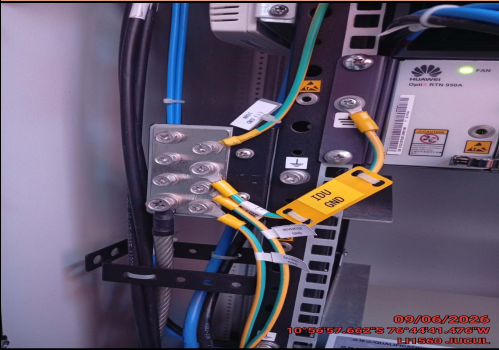
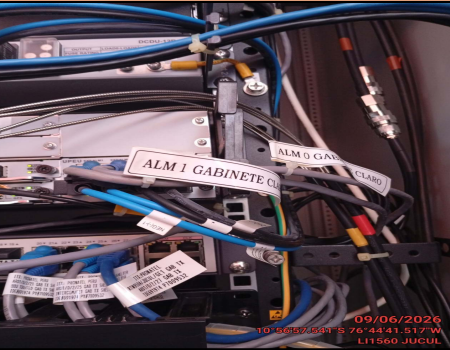
**ETIQUETADO DE DATOS, POWER, TIERRA DE IDU Y TIERRA DE BBU CORRECTAMENTE ETIQUETADOS**

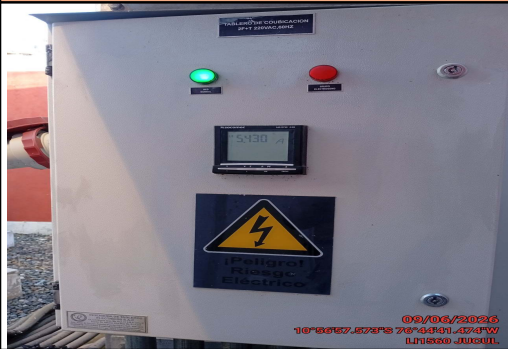
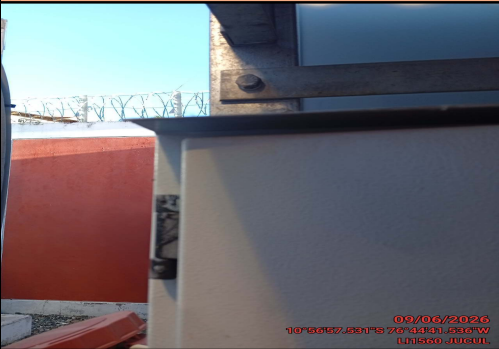
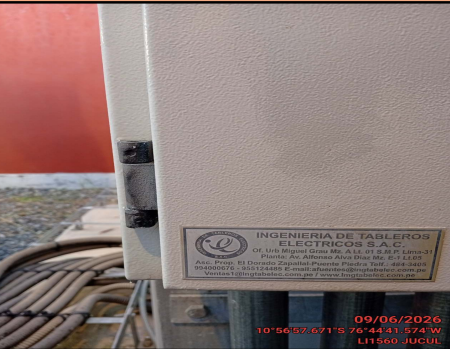
**TABLERO PRONATEL: REVISION DEL ESTADO FISICO DE TABLERO (CORROSION / OXIDO)**

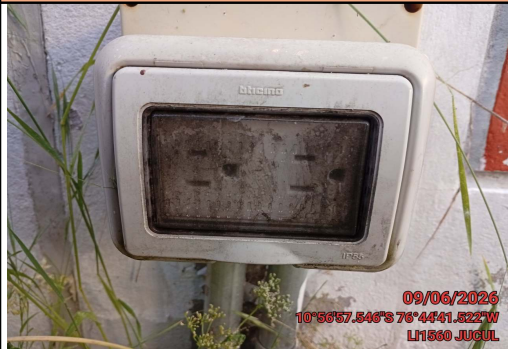
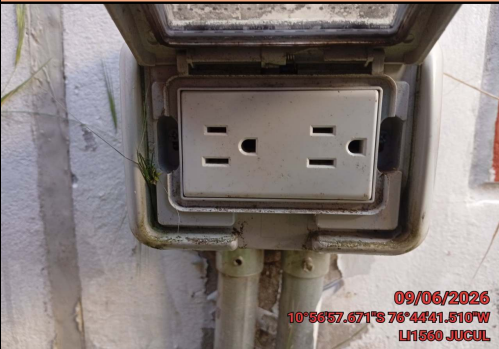
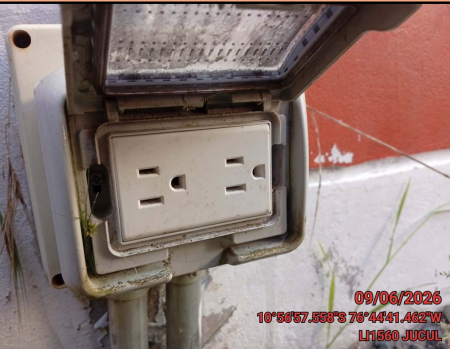
**TOMACORRIENTES: REVISION DEL ESTADO FISICO DE TOMACORRIENTES**
