## REPORTE FOTOGRÁFICO - Sistema de Seguridad Física Interior

Nombre de la Estación: HUACHINGA  
Nombre de Localidad: IHUARI  
Fecha: 09/06/2026 - 09/06/2026  
Dirección: CENTRO POBLADO HUACHINGA  
ID site: LI5133  
CRQ: CRQ00000081406

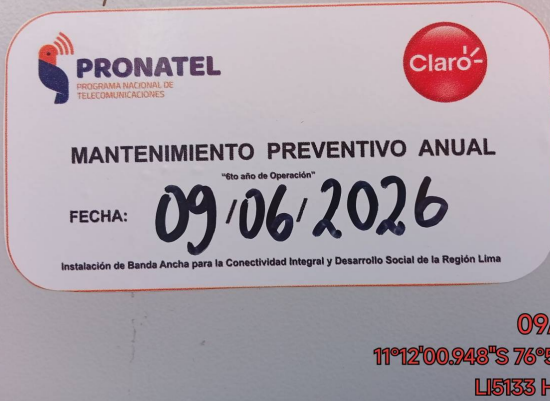
### Sticker Año mantenimiento

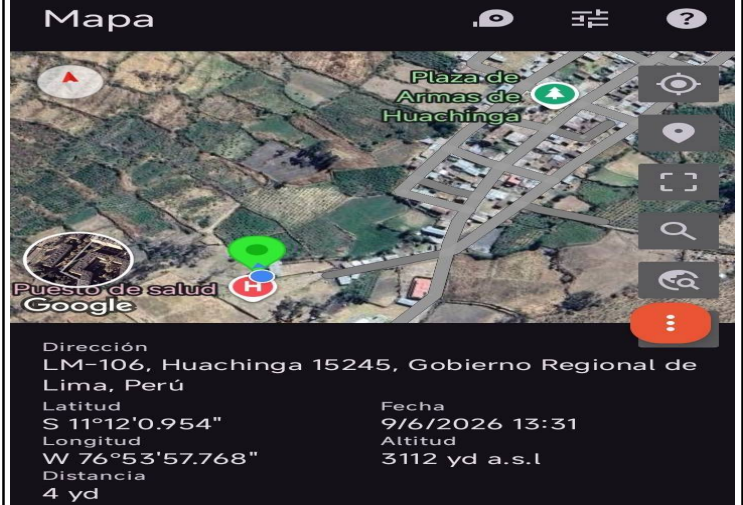
### Letrero de Localidad beneficiaria o GPS

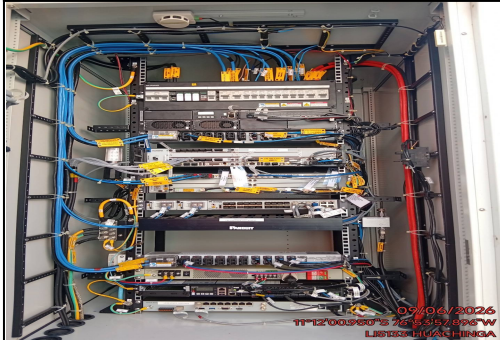
#### ANTES

### LIMPIEZA GENERAL DE LOS EQUIPOS DEL SISTEMA

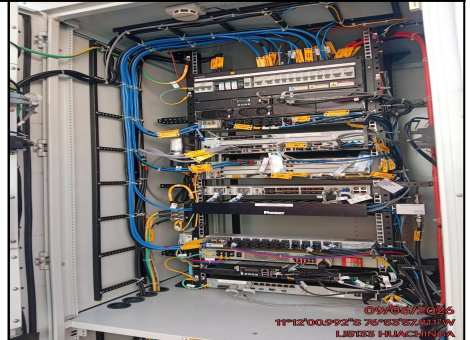
#### DESPUES

| CHECKLIST - SISTEMA DE SEGURIDAD | | |
|---|---|---|
| Sistema | OK | Limpieza de Componentes y/o equipos en general del Sistema |

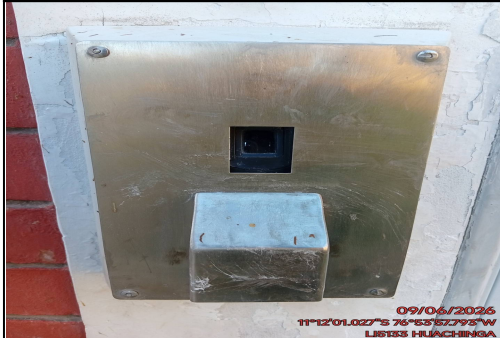
#### ANTES

### REVISIÓN DEL BUEN FUNCIONAMIENTO DE LA LECTORA

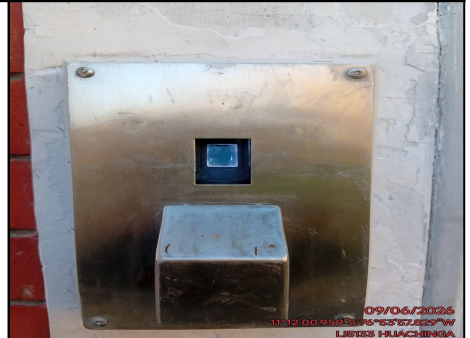
#### DESPUES

| CHECKLIST - SISTEMA DE SEGURIDAD | | |
|---|---|---|
| Lector de Huella | OK | Verificar el buen funcionamiento de la lectora |

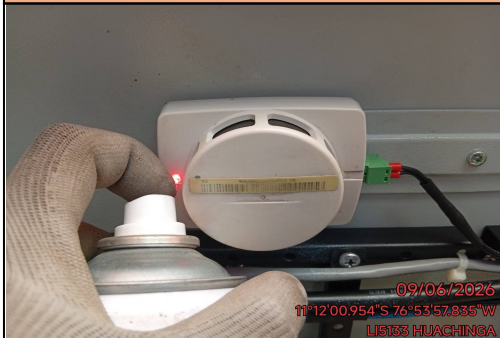
#### ANTES

### REVISIÓN DEL FUNCIONAMIENTO DEL SENSOR DE HUMO

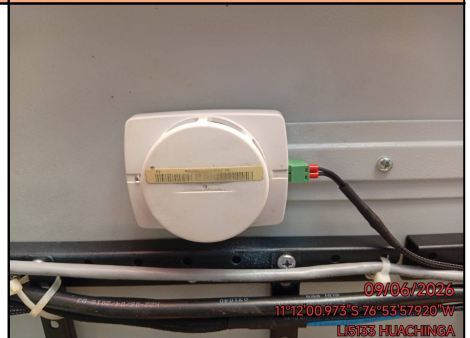
#### DESPUES

| CHECKLIST - SISTEMA DE SEGURIDAD | | |
|---|---|---|
| Sensor de Humo | OK | Revisión estado del sensor de Humo |

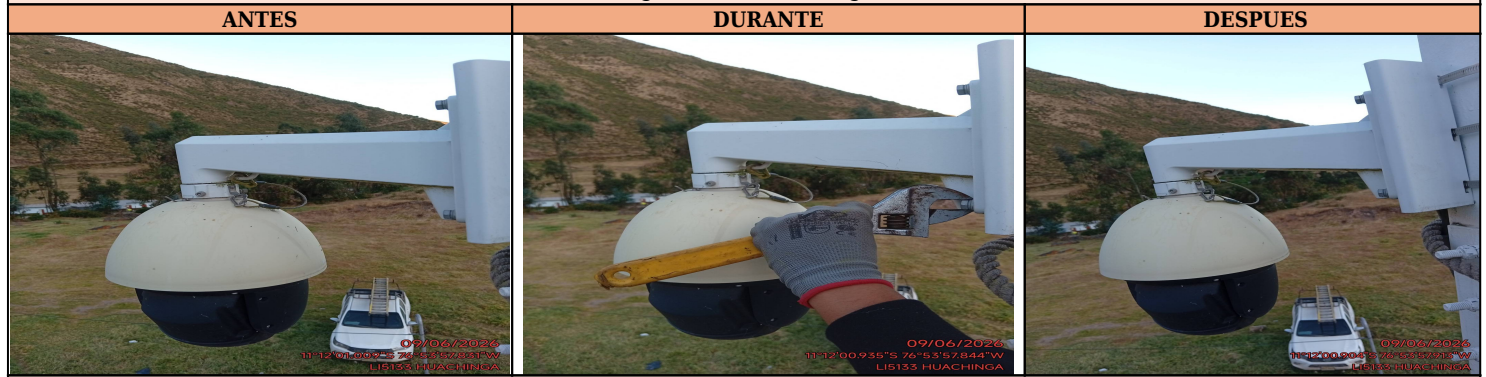
### REVISIÓN DE SUJECIÓN Y ANCLAJES DE CÁMARA

| CHECKLIST - SISTEMA DE SEGURIDAD | | |
|---|---|---|
| Cámara | OK | Revisión de sujeción y anclajes de la Cámara |

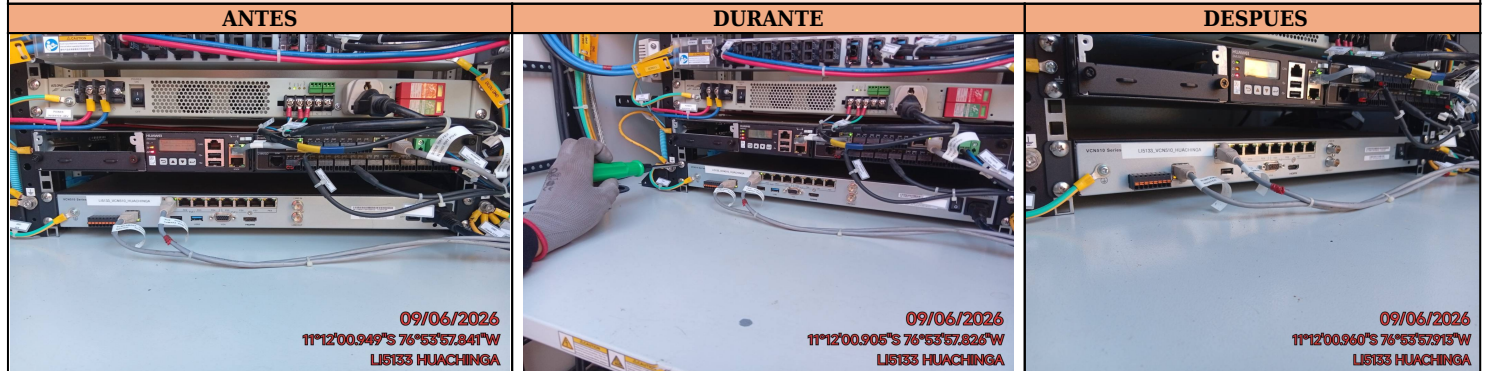
### REVISIÓN DEL EQUIPO DE GRABACIÓN (VCN510 - 8P)

| CHECKLIST - SISTEMA DE SEGURIDAD | | |
|---|---|---|
| Grabador de Video | OK | Verificar grabación local desde el NOC |

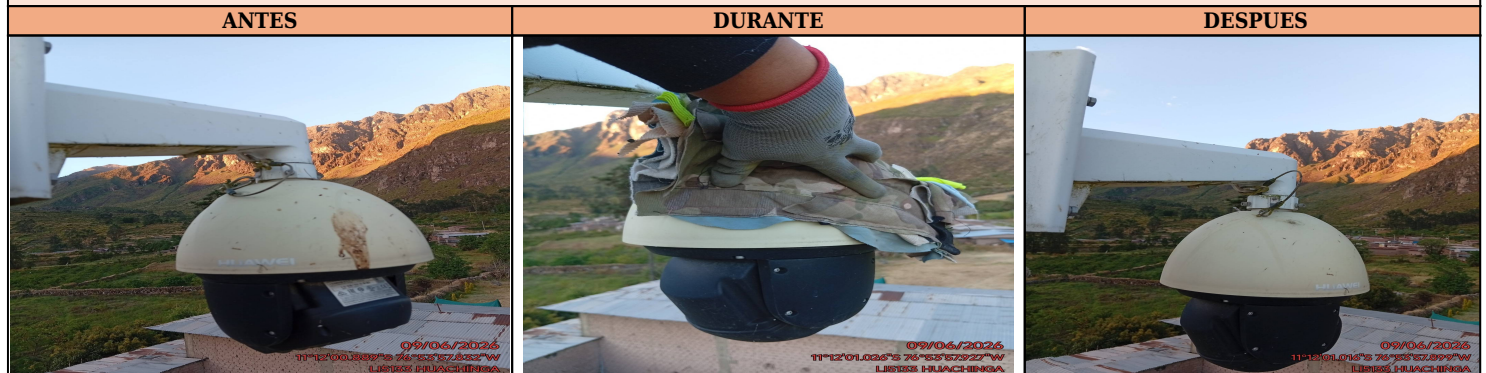
### LIMPIEZA CÁMARA DE VIDEO

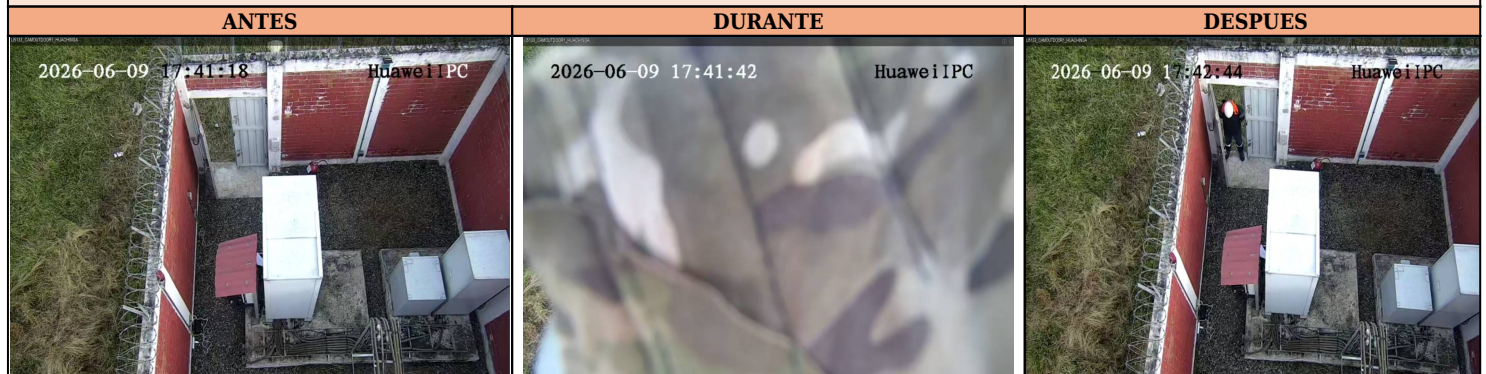
### REGISTRO DE CÁMARA AL MOMENTO DE REALIZAR SU LIMPIEZA

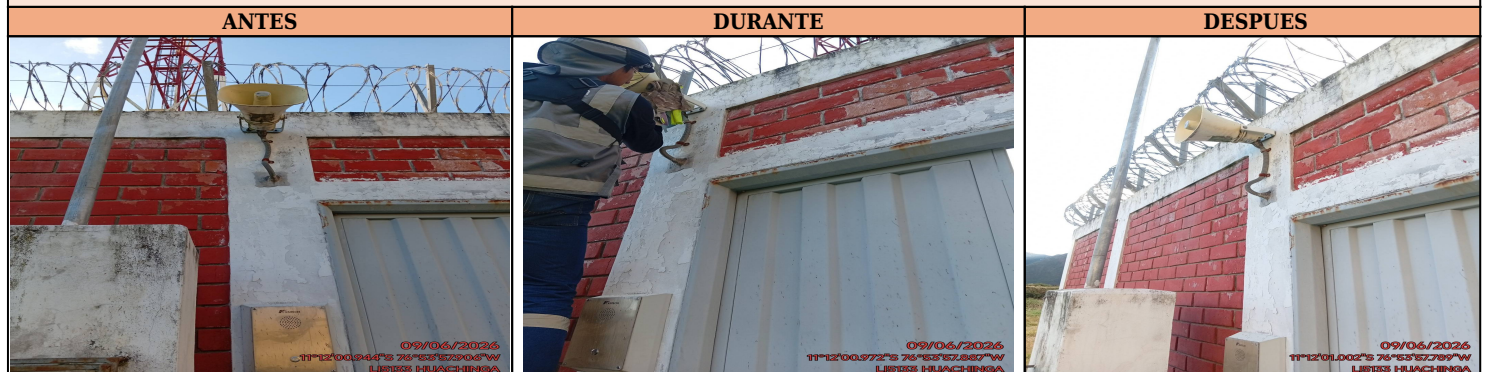
### REVISIÓN DEL SISTEMA PERIFONEO
