## REPORTE FOTOGRÁFICO - Sistema de Seguridad Física Interior

**Nombre de la Estacion:** JUCUL  
**Nombre de Localidad:** SANTA LEONOR  
**Fecha:** 09/06/2026 - 09/06/2026  
**Direccion:** COMUNIDAD CAMPESINA DE JUCUL  
**ID site:** LI1560  
**CRQ:** CRQ000000081348

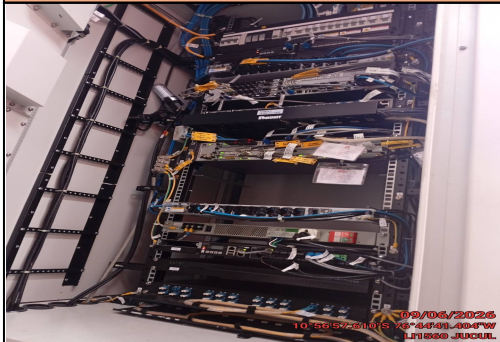
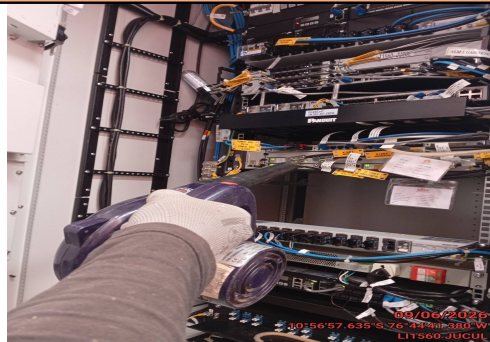
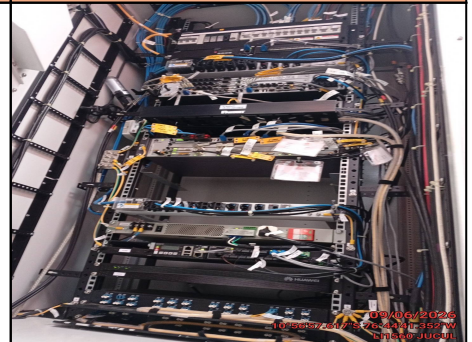
### LIMPIEZA GENERAL DE LOS EQUIPOS DEL SISTEMA

| CHECKLIST - SISTEMA DE SEGURIDAD | | |
|---|---|---|
| Sistema | OK | Limpieza de Componentes y/o equipos en general del Sistema |

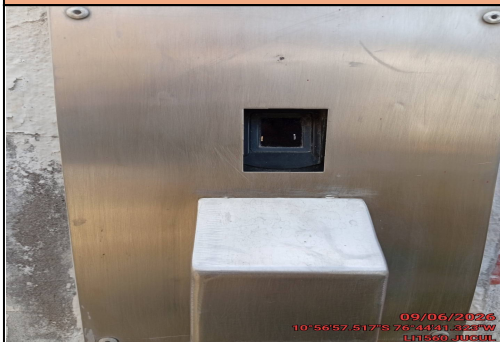
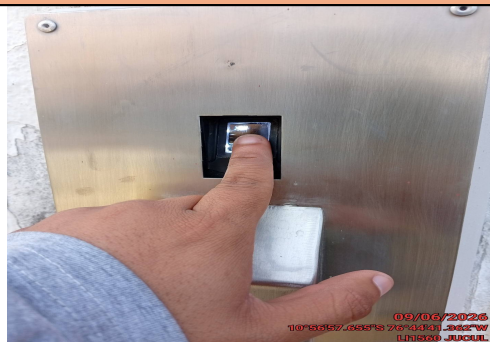
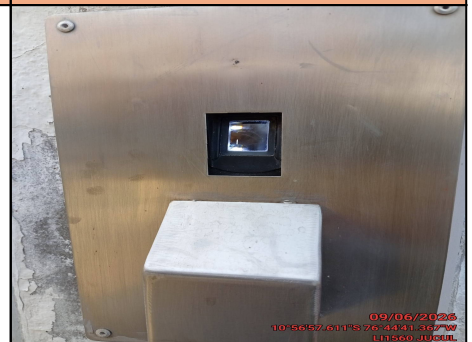
### REVISIÓN DEL BUEN FUNCIONAMIENTO DE LA LECTORA

| CHECKLIST - SISTEMA DE SEGURIDAD | | |
|---|---|---|
| Lector de Huella | OK | Verificar el buen funcionamiento de la lectora |

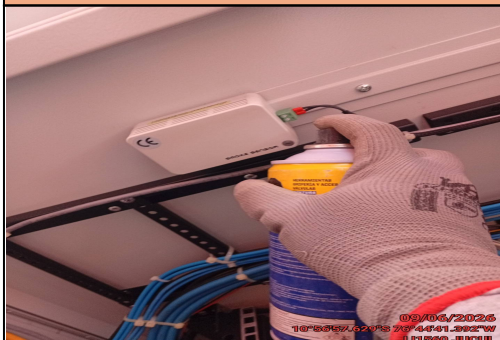
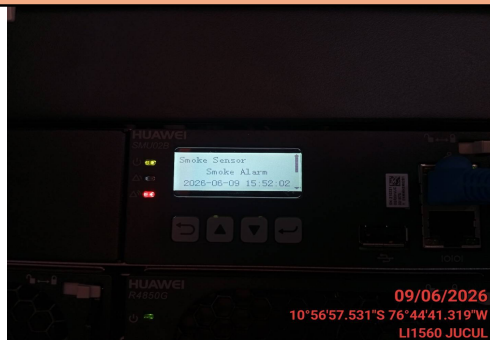
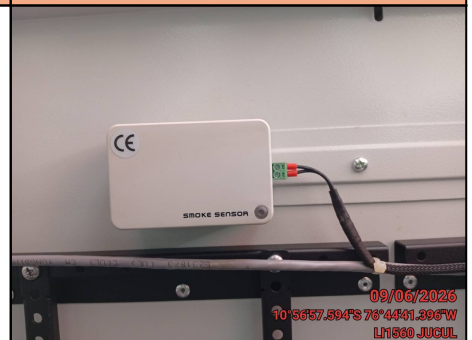
### REVISIÓN DEL FUNCIONAMIENTO DEL SENSOR DE HUMO

| CHECKLIST - SISTEMA DE SEGURIDAD | | |
|---|---|---|
| Sensor de Humo | OK | Revisión estado del sensor de Humo |

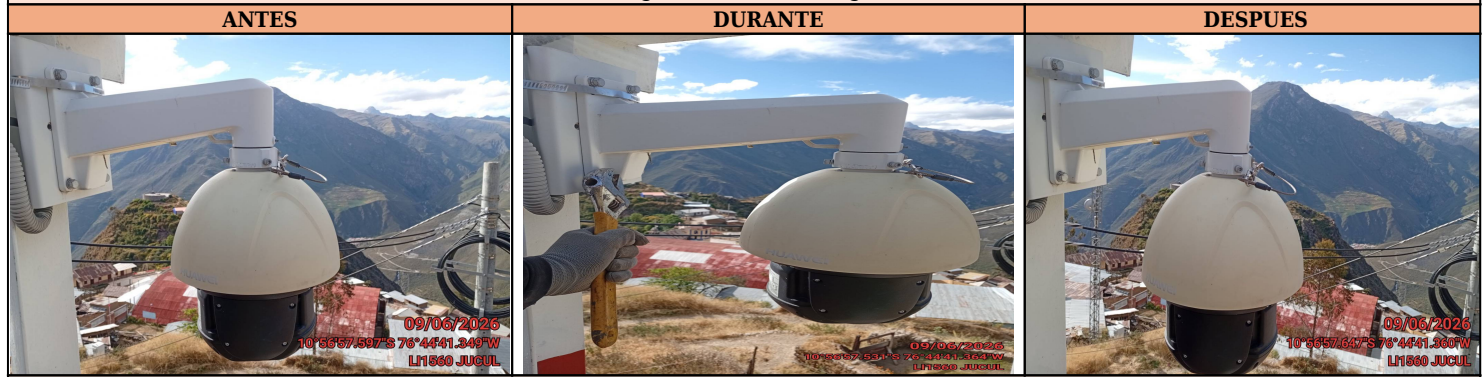
## REVISIÓN DE SUJECIÓN Y ANCLAJES DE CÁMARA

| CHECKLIST - SISTEMA DE SEGURIDAD | | |
|---|---|---|
| Cámara | OK | Revisión de sujeción y anclajes de la Cámara |

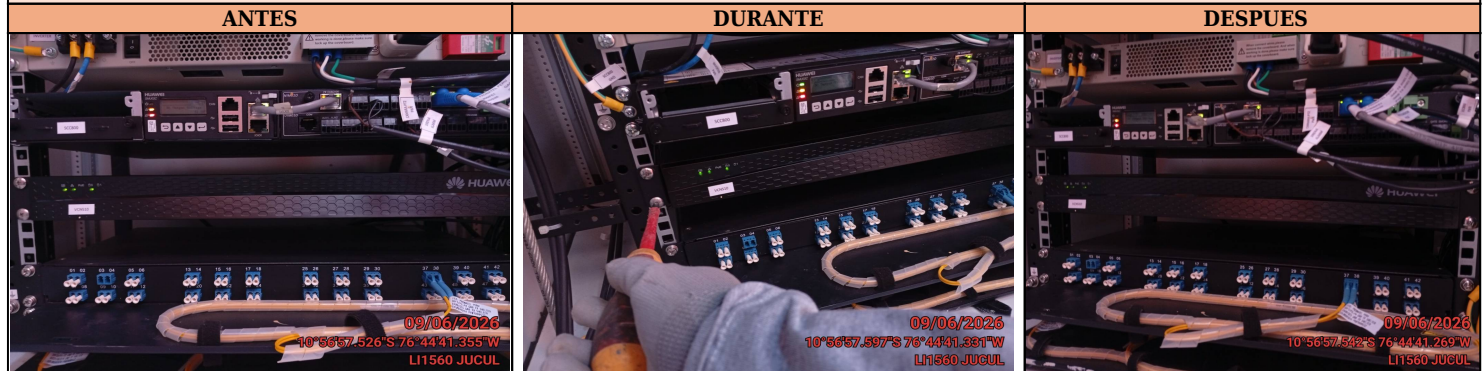
## REVISIÓN DEL EQUIPO DE GRABACIÓN (VCN510 - 8P)

| CHECKLIST - SISTEMA DE SEGURIDAD | | |
|---|---|---|
| Grabador de Video | OK | Verificar grabación local desde el NOC |
