## REPORTE FOTOGRÁFICO - SPD y Tableros Eléctricos

Nombre de la Estación: PARQUIN  
Nombre de Localidad: SANTA LEONOR  
Fecha: 10/06/2026 - 10/06/2026  
Dirección: CENTRO POBLADO PARQUIN  
ID site: LI5363  
CRQ: CRQ00000081408

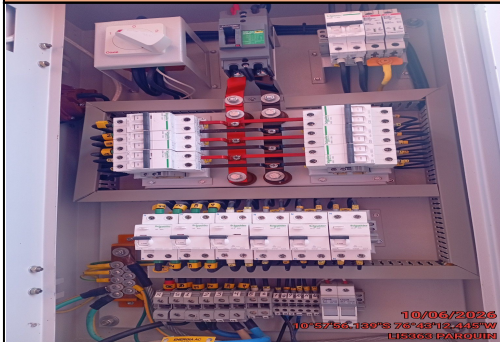
#### ANTES

### VERIFICACIÓN DE PARÁMETRO DE OPERACIÓN : VOLTAJE(V)
