## REPORTE FOTOGRÁFICO - Sistema de Climatización A/A

**Nombre de la Estacion:** PARQUIN  
**Nombre de Localidad:** SANTA LEONOR  
**Fecha:** 10/06/2026 - 10/06/2026  
**Direccion:** CENTRO POBLADO PARQUIN  
**ID site:** LI5363  
**CRQ:** CRQ000000081408

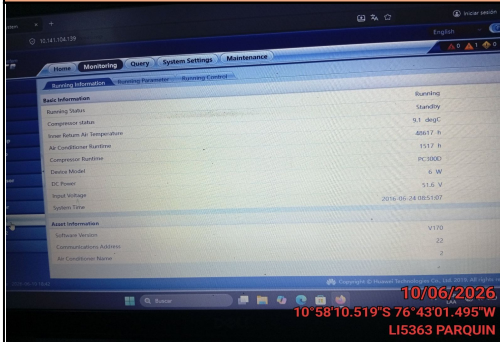
#### ANTES

### VERIFICACION DE PARAMETROS DE OPERACION: TEMPERATURA [°C]
