## REPORTE FOTOGRÁFICO - SPD y Tableros Eléctricos

Nombre de la Estación: CERRO\_SUCHE  
Nombre de Localidad: SANTIAGO DE TUNA  
Fecha: 11/06/2026 - 11/06/2026  
Dirección: CERRO SUCHE  
ID site: LI0906  
CRQ: CRQ000000081435

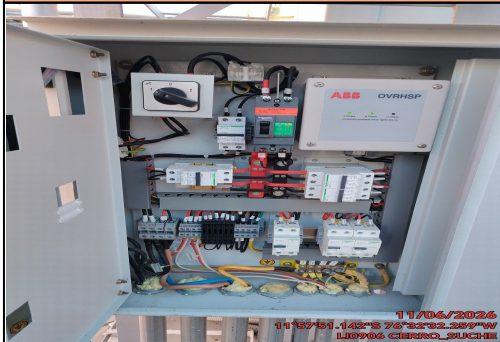
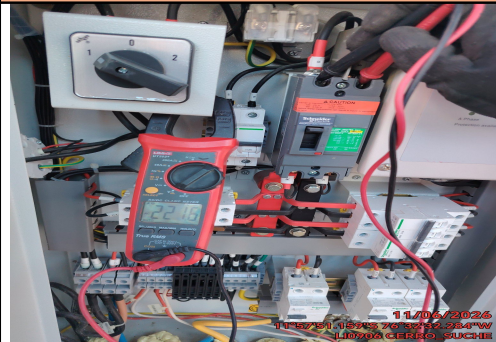
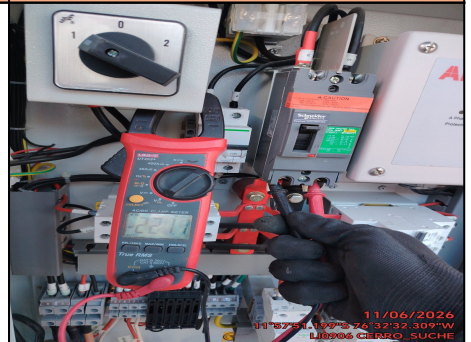
### VERIFICACIÓN DE PARÁMETRO DE OPERACIÓN : VOLTAJE(V)

#### ANTES

#### DURANTE

#### DESPUES

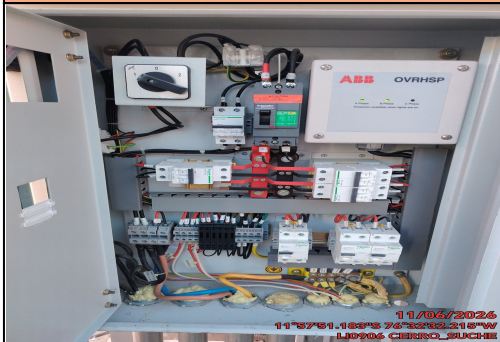
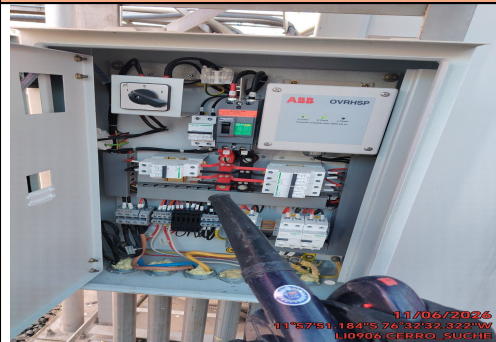
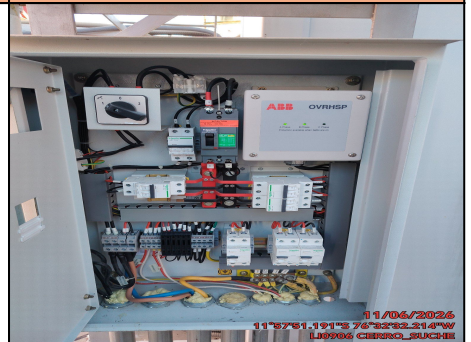
### LIMPIEZA TÉCNICA DE COMPONENTES

#### ANTES

#### DURANTE

#### DESPUES

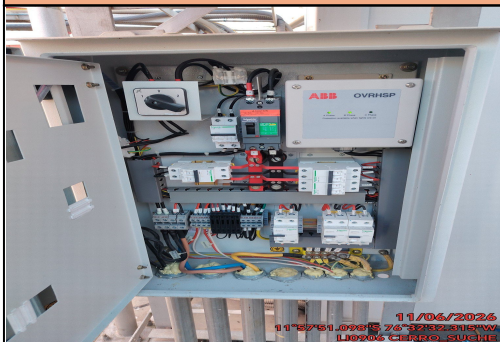
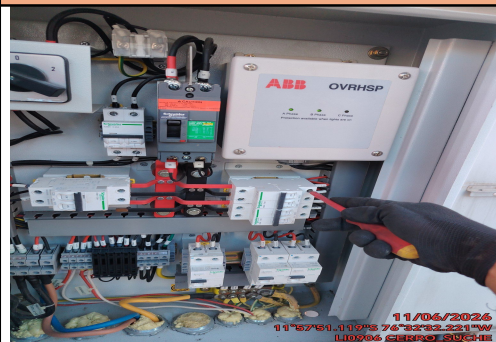
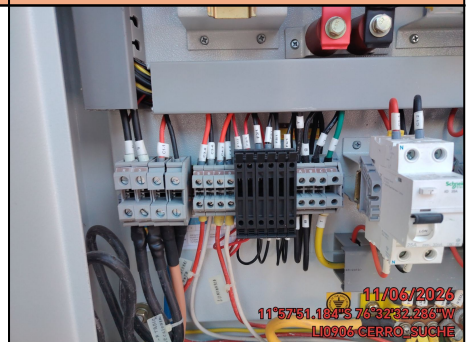
### AJUSTE DE CONEXIONADO Y ACTUALIZACION DE SEÑALIZADO

#### ANTES

#### DURANTE

#### DESPUES
