## REPORTE FOTOGRÁFICO - Sistema de Energia LBT

Nombre de la Estacion: CULLHUAY  
Nombre de Localidad: HUAROS  
Fecha: 11/06/2026 - 11/06/2026  
Direccion: CENTRO POBLADO CULLHUAY  
ID site: LI4354  
CRQ: CRQ00000081433

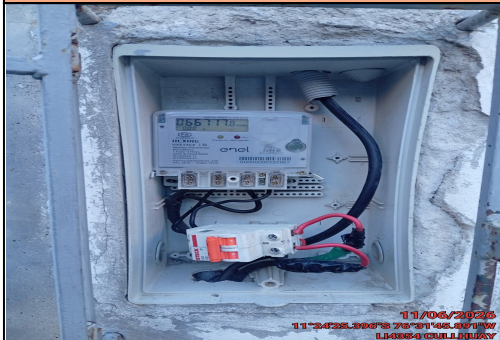
#### ANTES

### LIMPIEZA Y MEDICION DE AISLAMIENTO DE CONDUCTOR
