## REPORTE FOTOGRÁFICO - Observaciones Internas

Nombre de la Estacion: CERRO\_SUCHE  
Nombre de Localidad: SANTIAGO DE TUNA  
Fecha: 11/06/2026 - 11/06/2026  
Direccion: CERRO SUCHE  
ID site: LI0906  
CRQ: CRQ000000081435

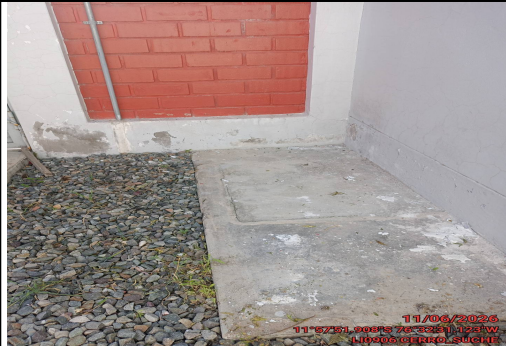
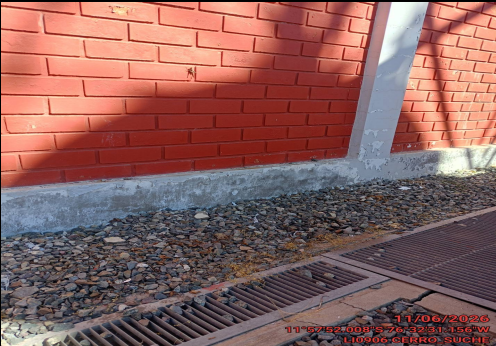
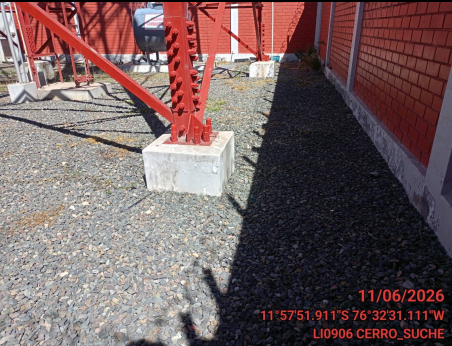
| FOTO 1 | FOTO 2 | FOTO 3 | |

| CONCRETO DESPRENDIDO | | CRITICIDAD | BAJA |

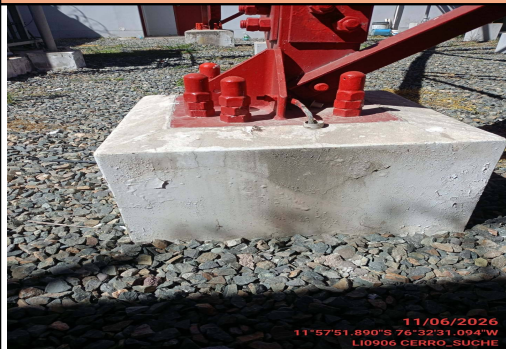
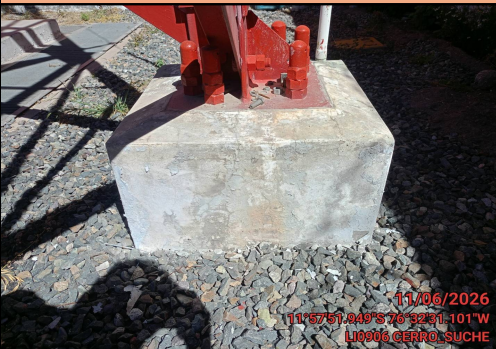
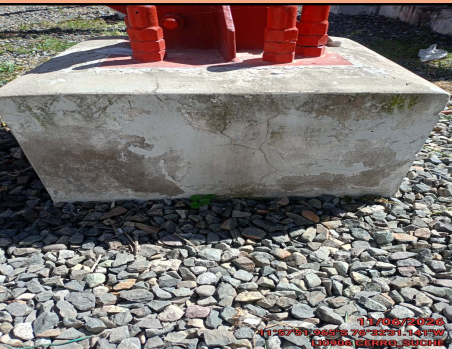
| FOTO 1 | FOTO 2 | FOTO 3 | |

| BASES DE TORRES CON FISURAS | | CRITICIDAD | BAJA |

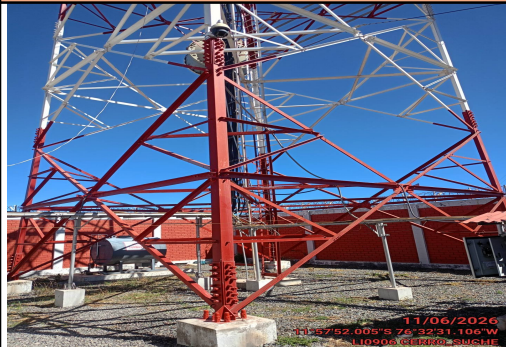
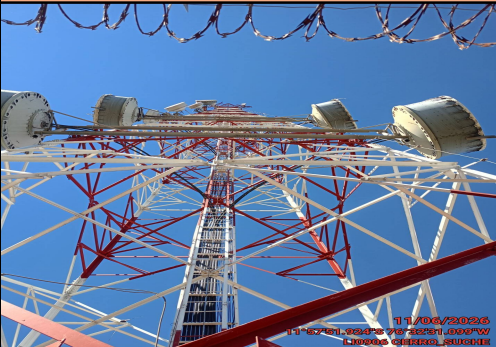
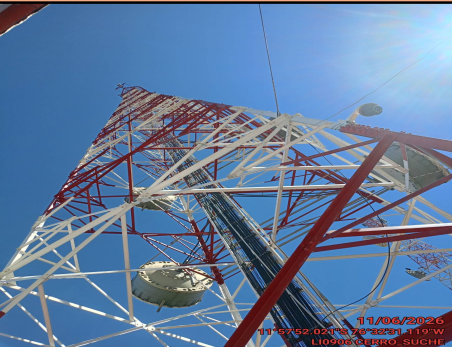
| FOTO 1 | FOTO 2 | FOTO 3 | |

| TORRE OXIDADA | | CRITICIDAD | BAJA |
