## REPORTE FOTOGRÁFICO - Sistema de Puesta a Tierra

Nombre de la Estacion: SANTA CRUZ DE FLORES  
Nombre de Localidad: SANTA CRUZ DE FLORES  
Fecha: 11/06/2026 - 11/06/2026  
Direccion: CP SANTA CRUZ DE FLORES  
ID site: LI4834  
CRQ: CRQ000000081366

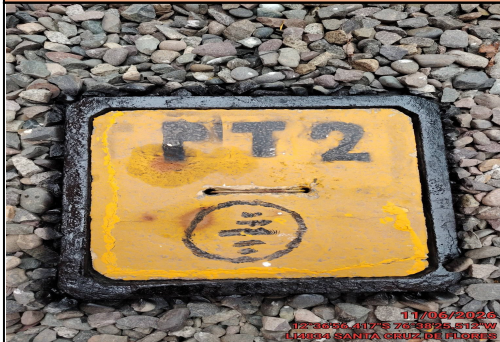
#### ANTES

### INSPECCIÓN VISUAL
