## REPORTE FOTOGRÁFICO - Sistema de Seguridad Física Interior

**Nombre de la Estación:** LA HUERTA  
**Nombre de Localidad:** QUILMANA  
**Fecha:** 11/06/2026 - 11/06/2026  
**Dirección:** AH SECTOR III LA HUERTA MZ U2 LOT 10 - QUILMANA -CAÑETE -LIMA  
**ID site:** LI4814  
**CRQ:** CRQ00000081365

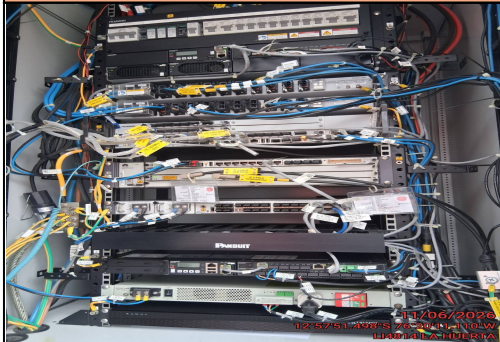
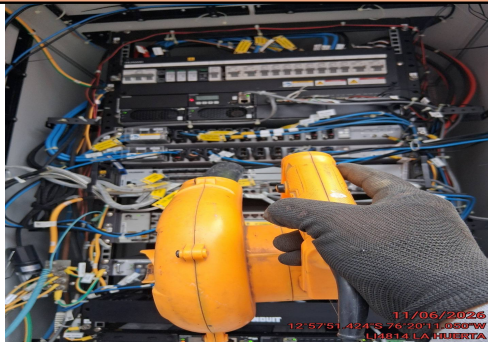
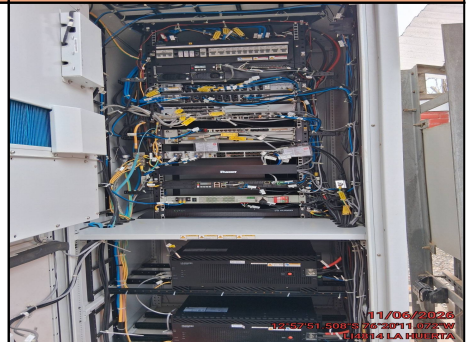
### LIMPIEZA GENERAL DE LOS EQUIPOS DEL SISTEMA

| CHECKLIST - SISTEMA DE SEGURIDAD | | |
|---|---|---|
| Sistema | OK | Limpieza de Componentes y/o equipos en general del Sistema |

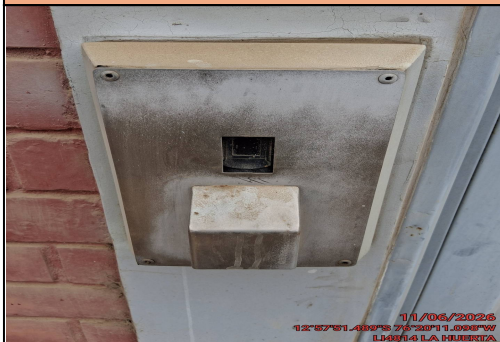
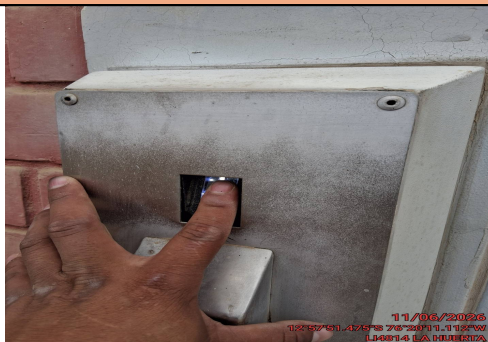
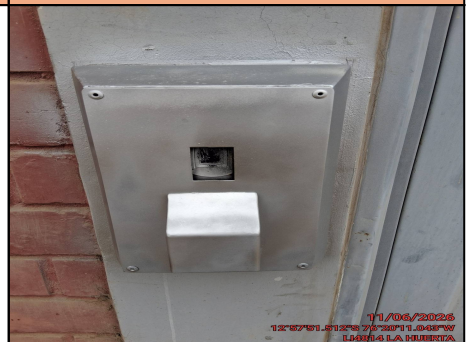
### REVISIÓN DEL BUEN FUNCIONAMIENTO DE LA LECTORA

| CHECKLIST - SISTEMA DE SEGURIDAD | | |
|---|---|---|
| Lector de Huella | OK | Verificar el buen funcionamiento de la lectora |

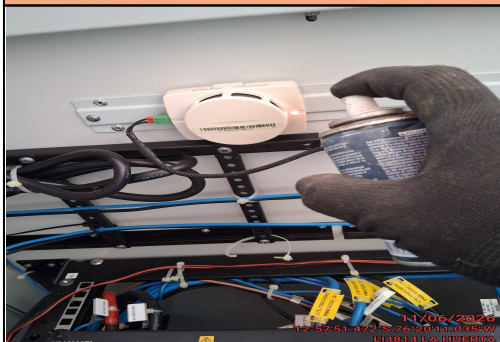
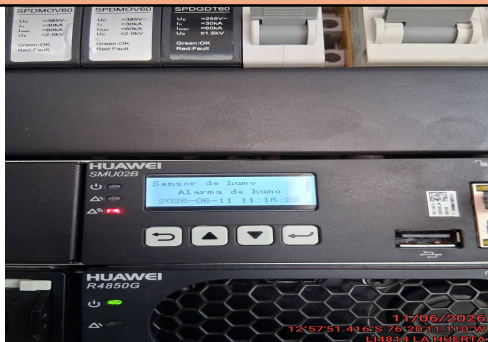
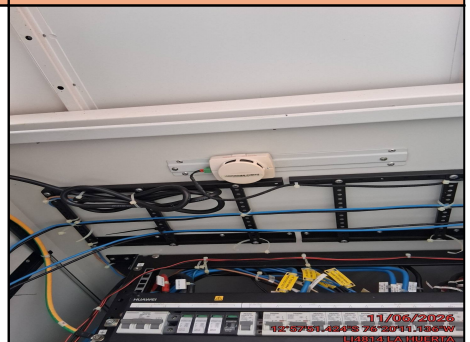
### REVISIÓN DEL FUNCIONAMIENTO DEL SENSOR DE HUMO

| CHECKLIST - SISTEMA DE SEGURIDAD | | |
|---|---|---|
| Sensor de Humo | OK | Revisión estado del sensor de Humo |

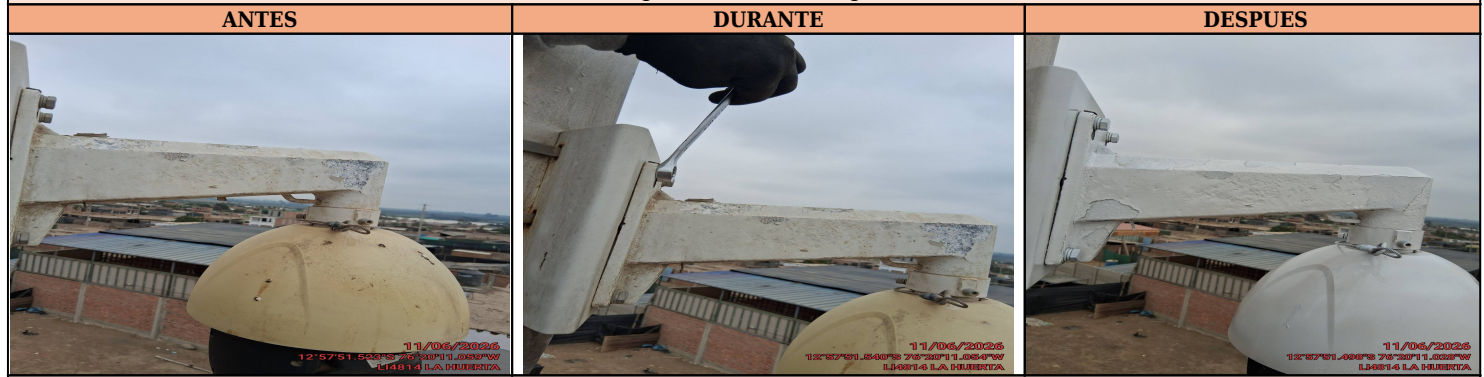
## REVISIÓN DE SUJECIÓN Y ANCLAJES DE CÁMARA

| CHECKLIST - SISTEMA DE SEGURIDAD | | |
|---|---|---|
| Cámara | OK | Revisión de sujeción y anclajes de la Cámara |

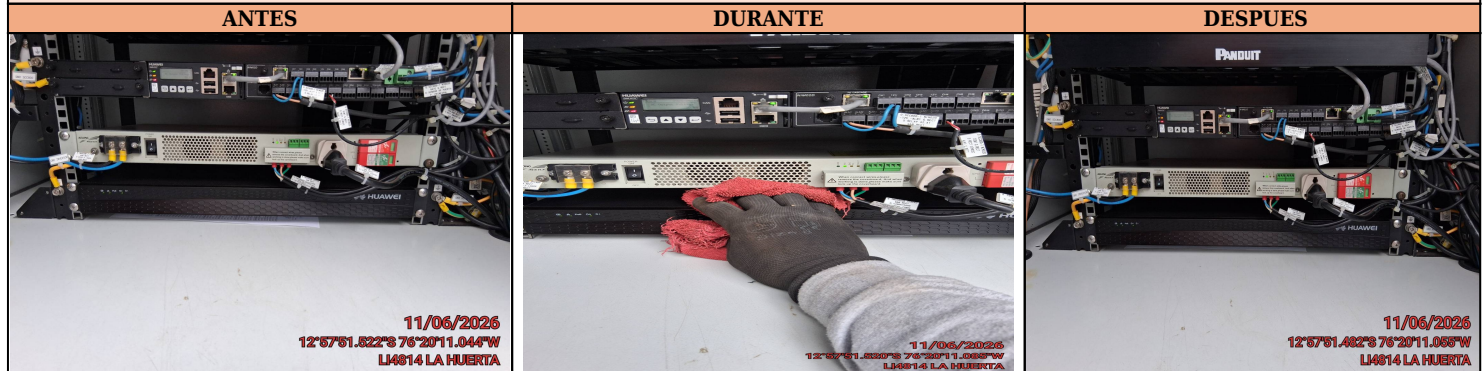
## REVISIÓN DEL EQUIPO DE GRABACIÓN (VCN510 - 8P)

| CHECKLIST - SISTEMA DE SEGURIDAD | | |
|---|---|---|
| Grabador de Video | OK | Verificar grabación local desde el NOC |
