## REPORTE FOTOGRÁFICO - Sistema de Seguridad Física Interior

**Nombre de la Estacion:** SANTA CRUZ DE FLORES  
**Nombre de Localidad:** SANTA CRUZ DE FLORES  
**Fecha:** 11/06/2026 - 11/06/2026  
**Dirección:** CP SANTA CRUZ DE FLORES  
**ID site:** LI4834  
**CRQ:** CRQ000000081366

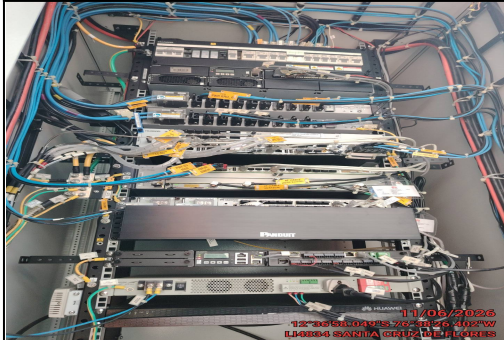
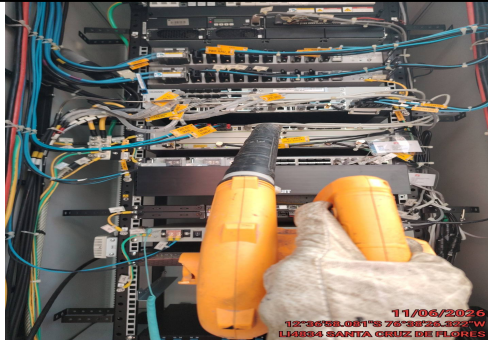
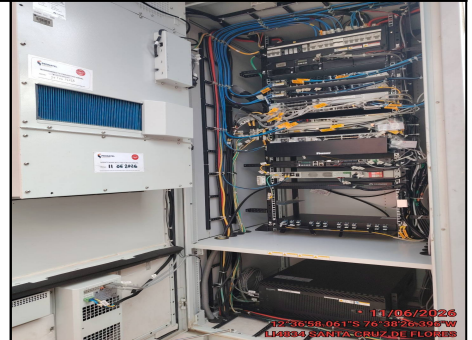
### LIMPIEZA GENERAL DE LOS EQUIPOS DEL SISTEMA

| CHECKLIST - SISTEMA DE SEGURIDAD | | |
|---|---|---|
| Sistema | OK | Limpieza de Componentes y/o equipos en general del Sistema |

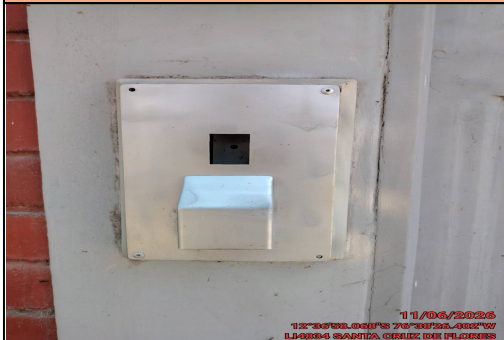
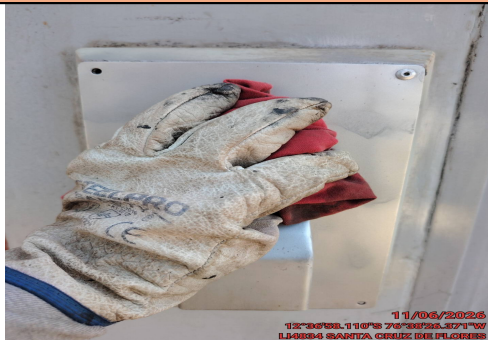
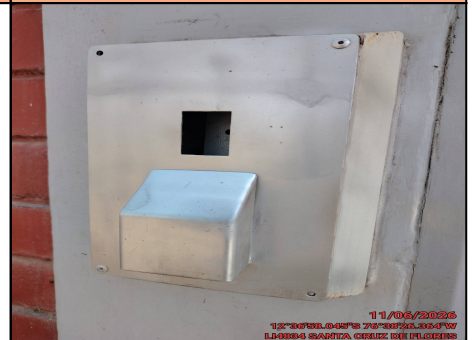
### REVISIÓN DEL BUEN FUNCIONAMIENTO DE LA LECTORA

| CHECKLIST - SISTEMA DE SEGURIDAD | | |
|---|---|---|
| Lector de Huella | OK | Verificar el buen funcionamiento de la lectora |

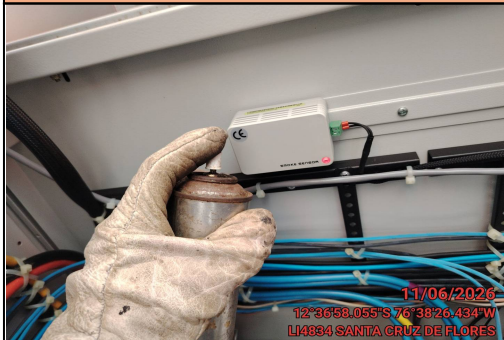
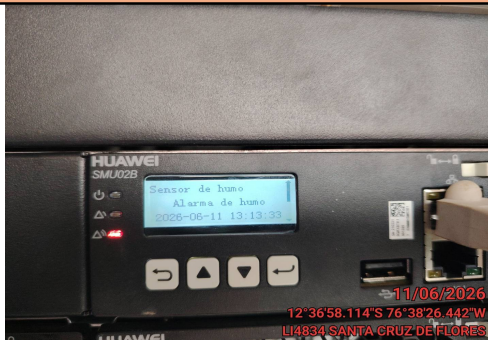
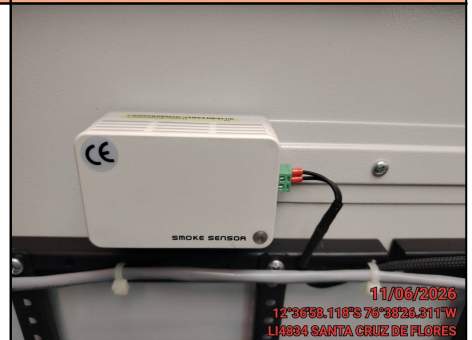
### REVISIÓN DEL FUNCIONAMIENTO DEL SENSOR DE HUMO

| CHECKLIST - SISTEMA DE SEGURIDAD | | |
|---|---|---|
| Sensor de Humo | OK | Revisión estado del sensor de Humo |
| Sensor de Humo | OK | Verificar activación de la sirena y alarma generada en NOC |

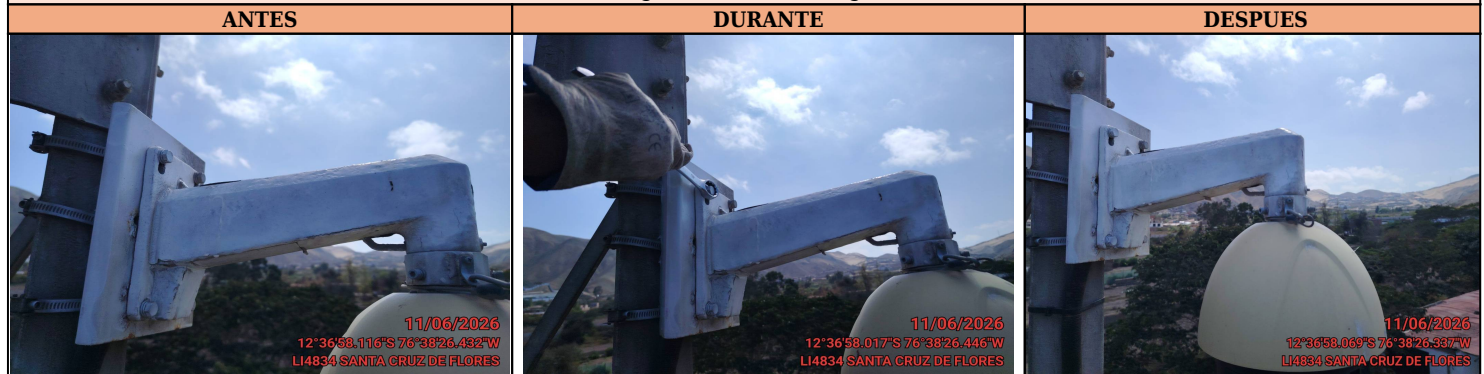
## REVISIÓN DE SUJECCIÓN Y ANCLAJES DE CÁMARA

| CHECKLIST - SISTEMA DE SEGURIDAD | | |
|---|---|---|
| Cámara | OK | Revisión de sujeción y anclajes de la Cámara |

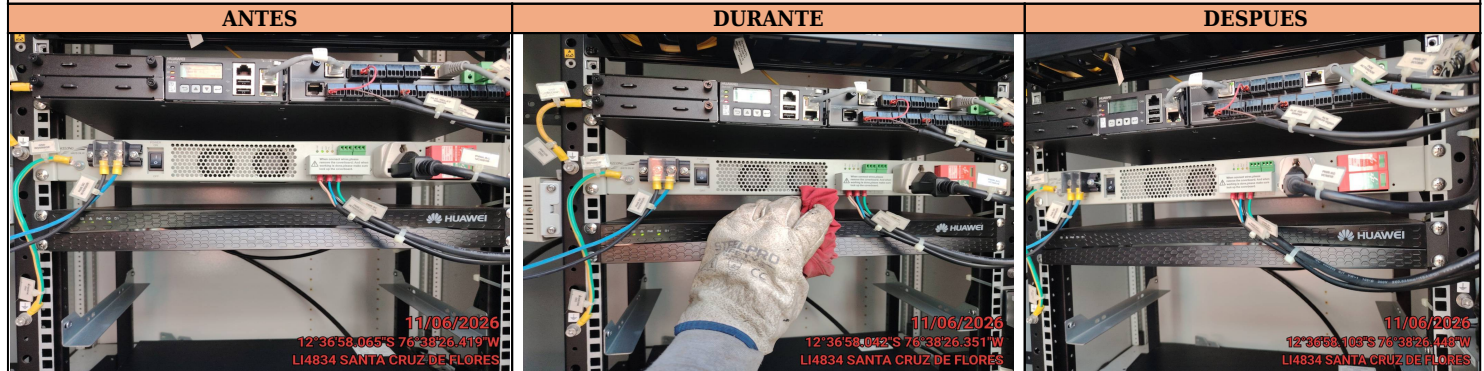
## REVISIÓN DEL EQUIPO DE GRABACIÓN (VCN510 - 8P)

| CHECKLIST - SISTEMA DE SEGURIDAD | | |
|---|---|---|
| Grabador de Video | OK | Verificar grabación local desde el NOC |

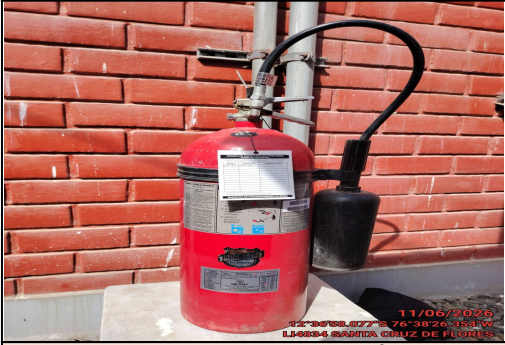
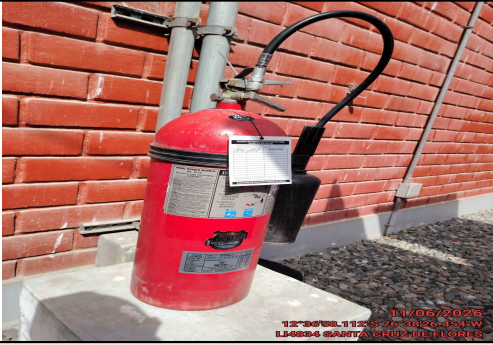
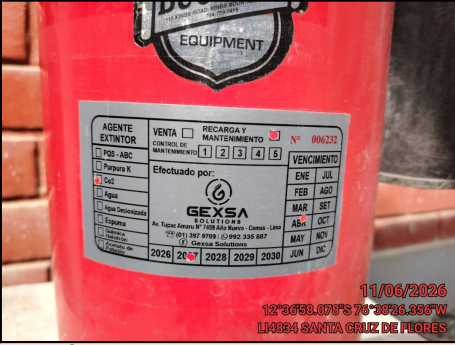
| REVISIÓN DE LA SIRENA | | |
|---|---|---|
| REVISIÓN DEL EXTINTOR | | |

| CHECKLIST - SISTEMA DE SEGURIDAD | | |
|---|---|---|
| Extintor | OK | Verificar estado y Fecha de caducidad del Extintor |

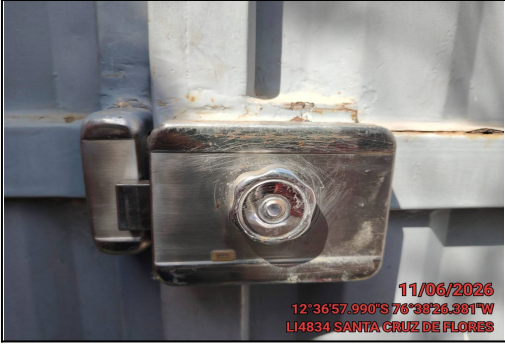
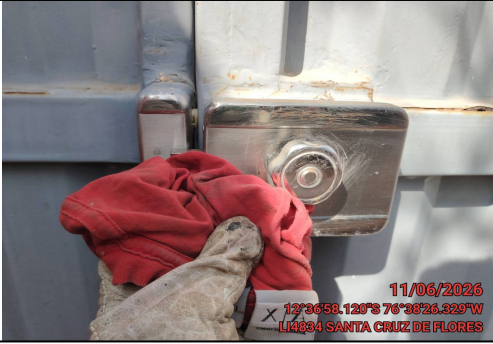
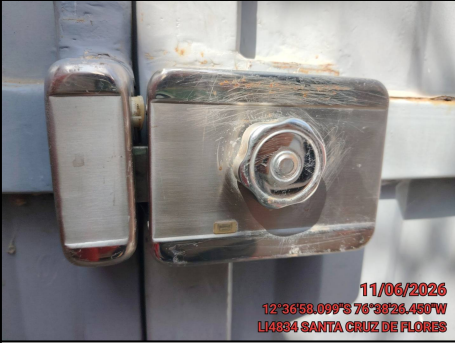
| REVISIÓN DE LA SIRENA | | |
|---|---|---|
| REVISIÓN DEL CORRECTO FUNCIONAMIENTO DE LA CHAPA ELÉCTRICA | | |

| CHECKLIST - SISTEMA DE SEGURIDAD | | |
|---|---|---|
| Chapa Eléctrica | OK | Verificar Apertura de puerta (remoto y presencial) |
