## REPORTE FOTOGRÁFICO - Observaciones Internas

**Nombre de la Estacion:** CANCHAN  
**Nombre de Localidad:** CATAHUASI  
**Fecha:** 12/06/2026 - 12/06/2026  
**Dirección:** CENTRO POBLADO CANCHAN  
**ID site:** LI5619  
**CRQ:** CRQ000000081367

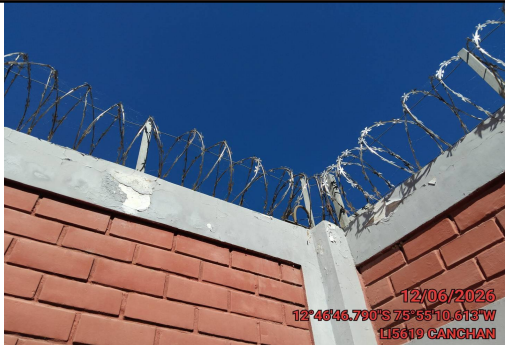
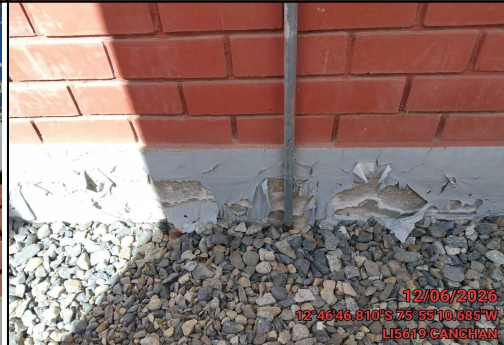
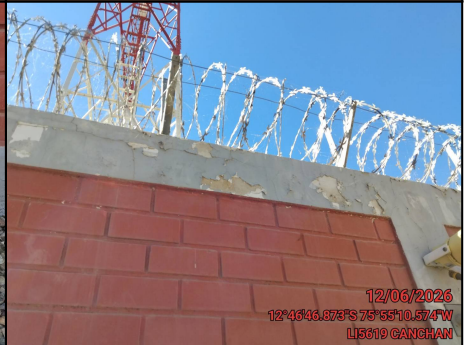
| PAREDES Y COLUMNAS CON FISURAS | | CRITICIDAD | BAJA |
|---|---|---|---|
| PAREDES Y COLUMNAS CON PROBLEMAS DE PINTURA | | CRITICIDAD | BAJA |
