REPORTE FOTOGRÁFICO - Sistema de Energia LBT

Nombre de la Estacion: SANTA CRUZ DE FLORES  
Nombre de Localidad: SANTA CRUZ DE FLORES  
Fecha: 12/06/2026 - 12/06/2026  
Direccion: CP SANTA CRUZ DE FLORES  
ID site: LI4834  
CRQ: CRQ000000081366

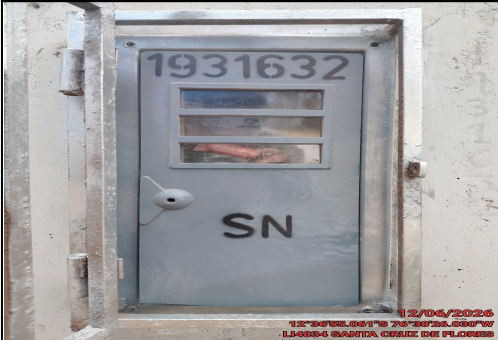
ANTES

LIMPIEZA Y MEDICION DE AISLAMIENTO DE CONDUCTOR
