# REPORTE FOTOGRÁFICO - Sistema de Obras Civiles / Seguridad Exterior

Nombre de la Estacion: CANCHAN  
Nombre de Localidad: CATAHUASI  
Fecha: 12/06/2026 - 12/06/2026  
Direccion: CENTRO POBLADO CANCHAN  
ID site: LI5619  
CRQ: CRQ000000081367

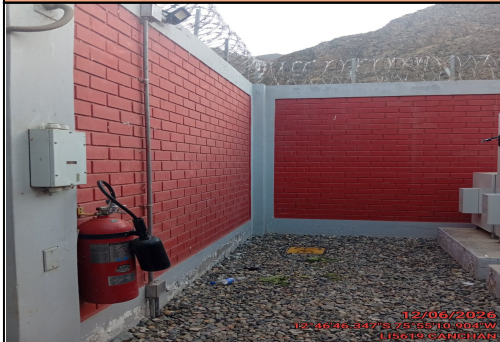
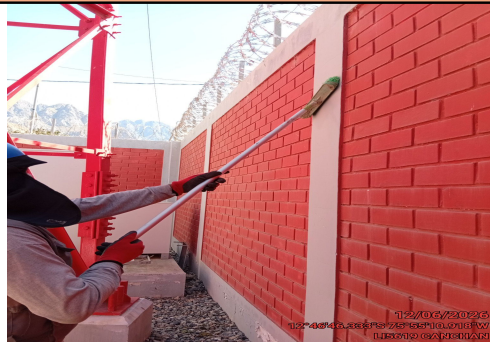
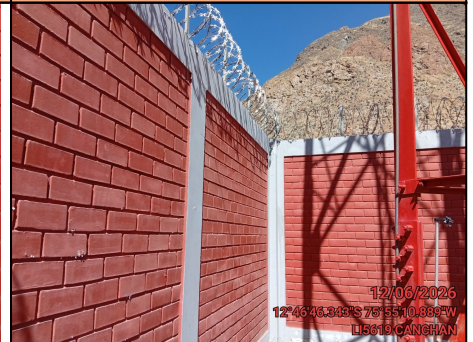
## REVISION DEL ESTADO DE COLUMNAS Y VIGAS

| CHECKLIST - OBRA CIVIL | | |
|---|---|---|
| Estructura | OK | Verificar el estado de la estructura en general |

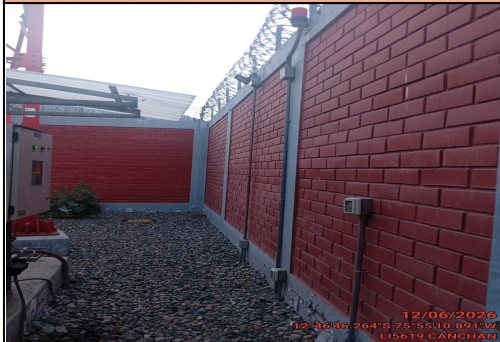
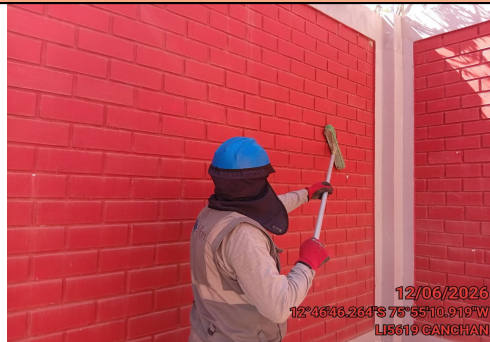
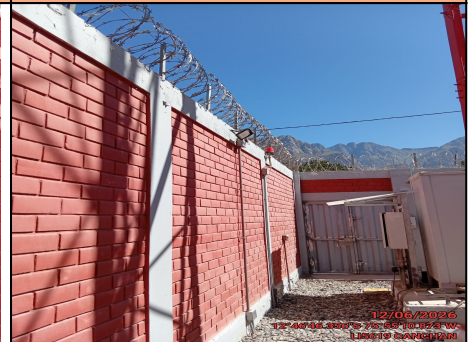
## REVISION DEL ESTADO DEL CERCO PERIMETRICO

| CHECKLIST - OBRA CIVIL | | |
|---|---|---|
| Estado de Puertas y paredes | OK | Verificar el estado de puertas, paredes y cerraduras |

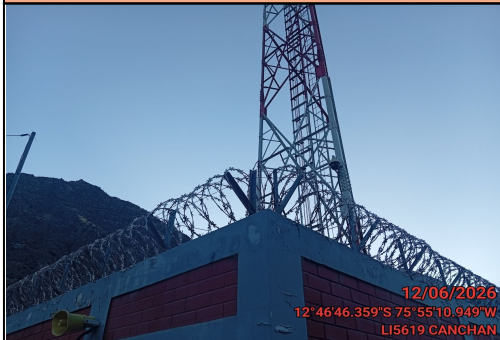
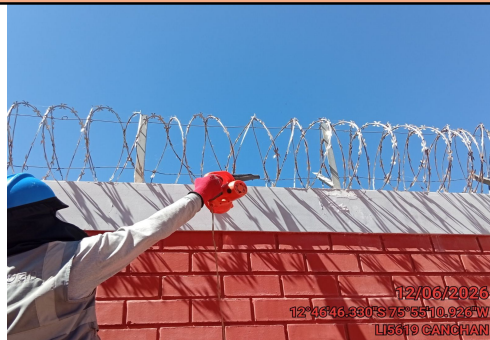
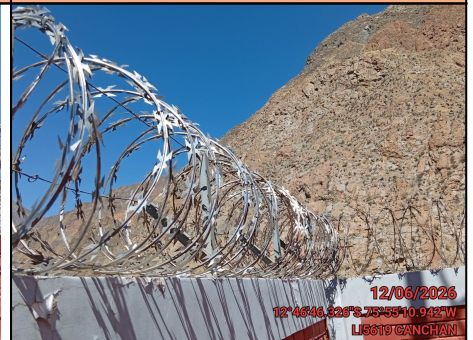
## REVISION DEL ESTADO DE LA CONCERTINA

| CHECKLIST - OBRA CIVIL | | |
|---|---|---|
| Concertina | OK | Verificar el estado de la concertina |
