## REPORTE FOTOGRÁFICO - SUPERVISION

**Nombre de la Estacion:** CANCHAN  
**Nombre de Localidad:** CATAHUASI  
**Fecha:** 12/06/2026 - 12/06/2026  
**Dirección:** CENTRO POBLADO CANCHAN  
**ID site:** LI5619  
**CRQ:** CRQ000000081367

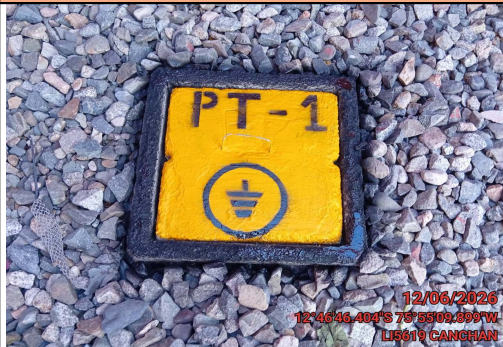
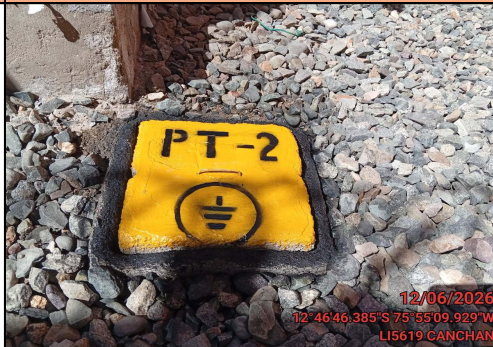
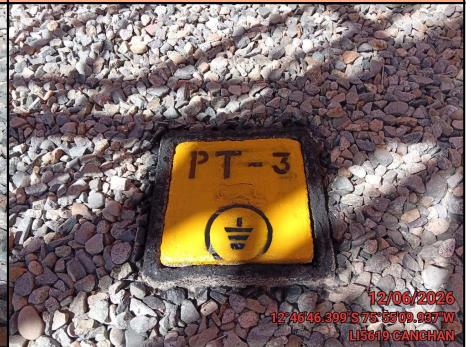
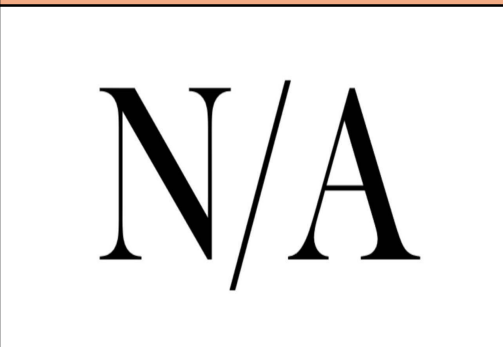
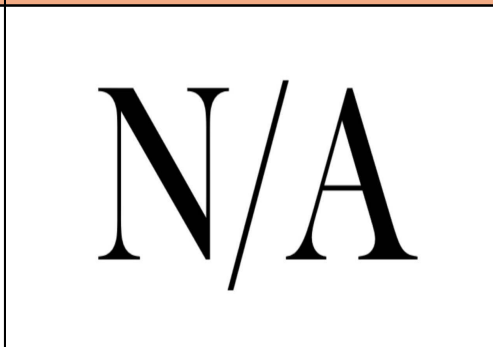
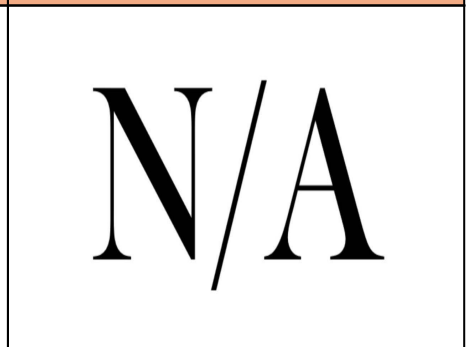
### TAPAS STAP: PINTADO DE TAPAS SEGUN PLANO SPAT

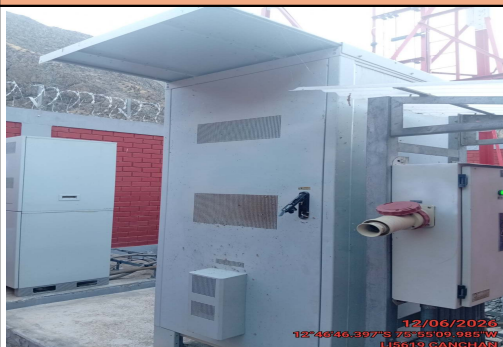
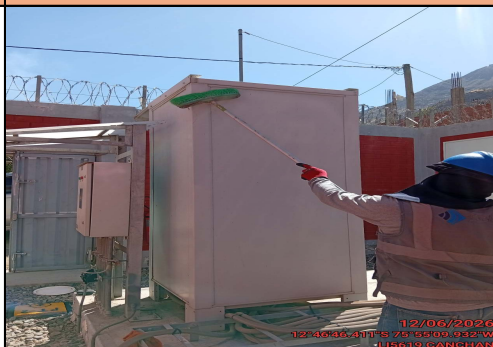
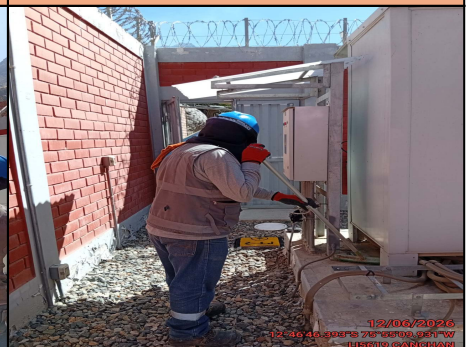
### LIMPIEZA GABINETE: LIMPIEZA DENTRO, PARTE POSTERIOR, PARTE BAJA Y ENTRE LOS GABINETES

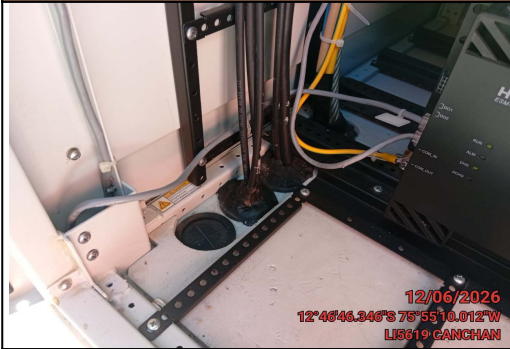
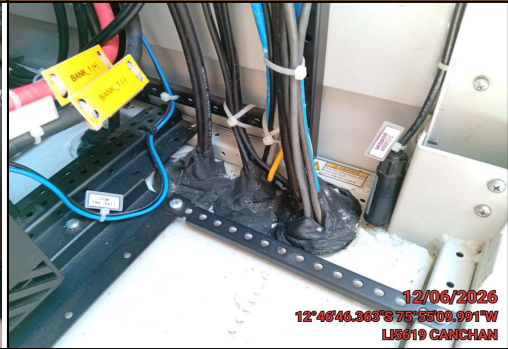
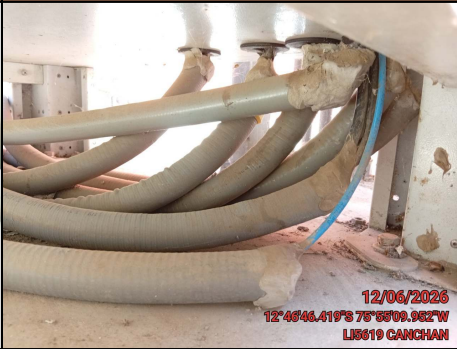
| SELLADO: SELLADO DE EQUIPOS Y DUCTOS POR DONDE INGRESAN LOS CABLES AL GABINETE (CON SIKAFLEX) | | |

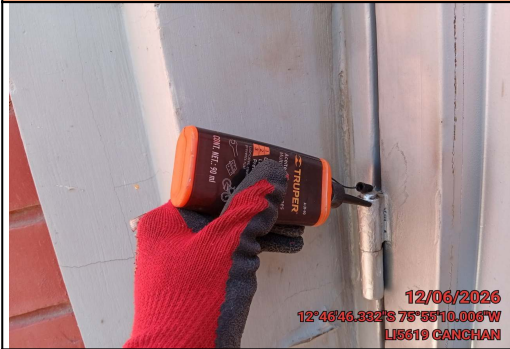
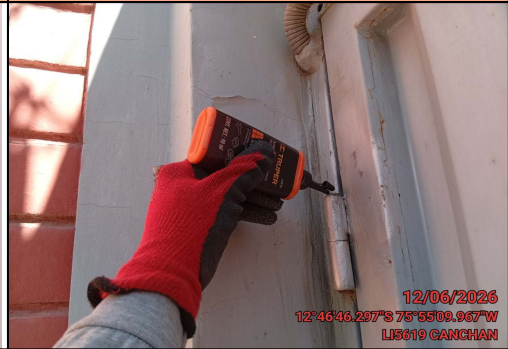
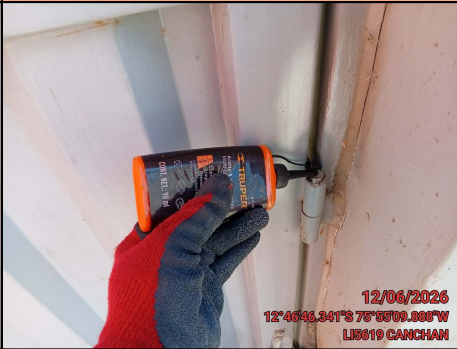
| SELLADO: SELLADO DE EQUIPOS Y DUCTOS POR DONDE INGRESAN LOS CABLES AL GABINETE (CON SIKAFLEX) | | |
|---|---|---|
| ACEITADO: ACEITADO DE PUERTAS Y CANDADOS | | |

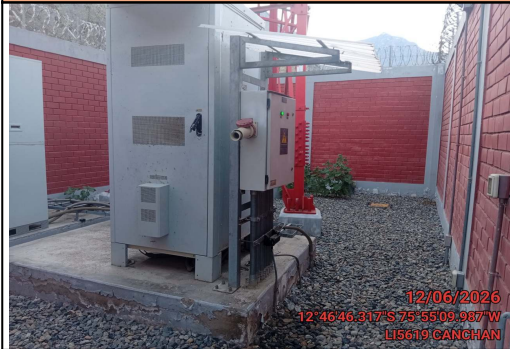
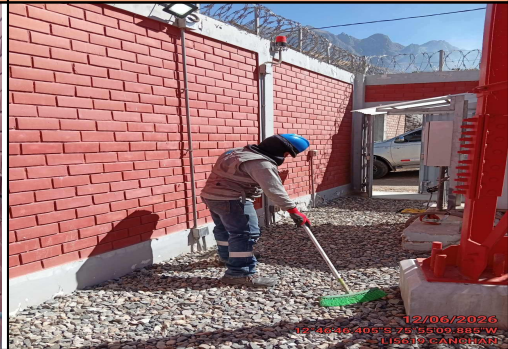
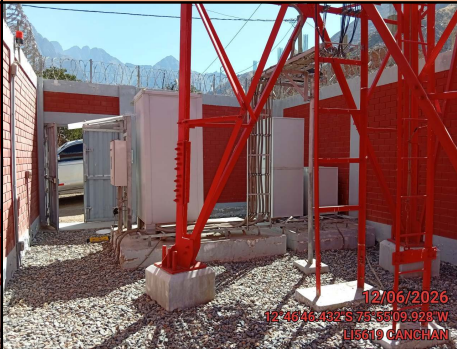
| SELLADO: SELLADO DE EQUIPOS Y DUCTOS POR DONDE INGRESAN LOS CABLES AL GABINETE (CON SIKAFLEX) | | |
|---|---|---|
| LIMPIEZA INTERIOR: LIMPIEZA INTERIOR DEL SITE / DESMALEZADO | | |

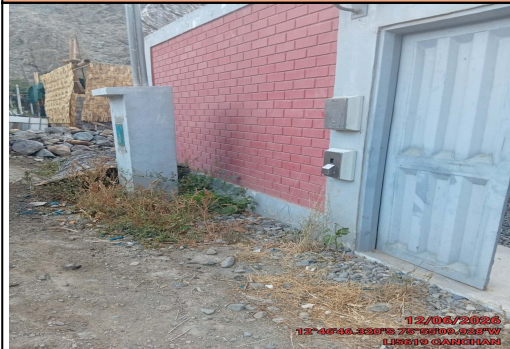
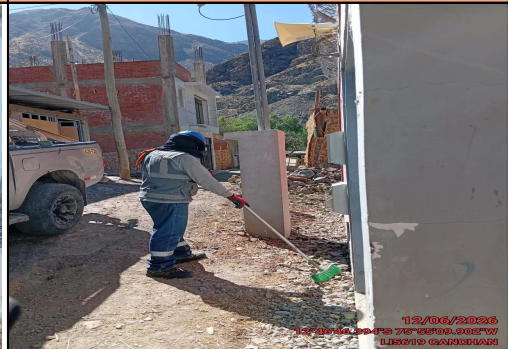
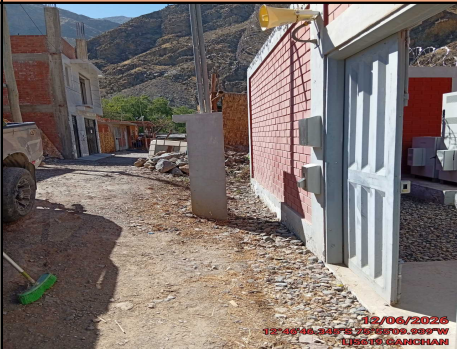
| SELLADO: SELLADO DE EQUIPOS Y DUCTOS POR DONDE INGRESAN LOS CABLES AL GABINETE (CON SIKAFLEX) | | |
|---|---|---|
| LIMPIEZA EXTERIOR: LIMPIEZA EXTERIOR DEL SITE / DESMALEZADO | | |

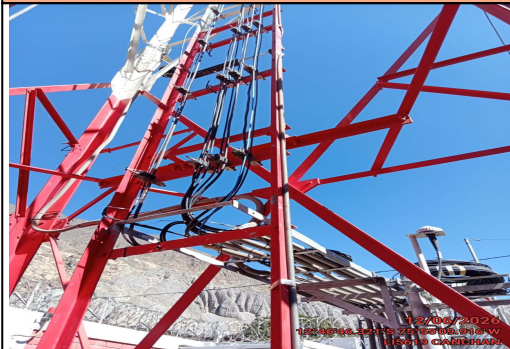
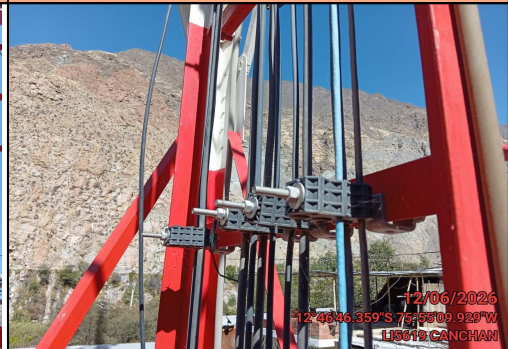
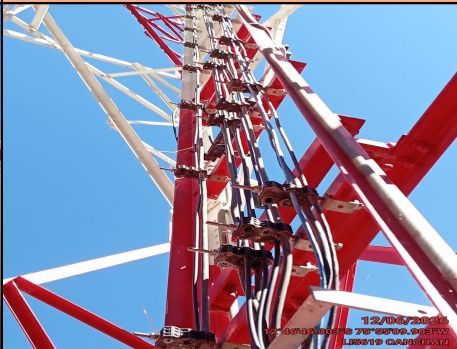
| SELLADO: SELLADO DE EQUIPOS Y DUCTOS POR DONDE INGRESAN LOS CABLES AL GABINETE (CON SIKAFLEX) | | |
|---|---|---|
| CLAMPS: REVISION DE CLAMPS EN CABLES IF, FO Y ENERGIZADO DE RRU's | | |

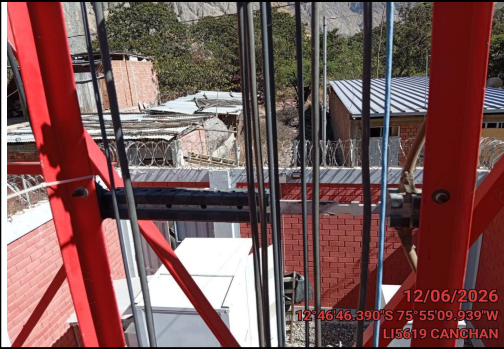
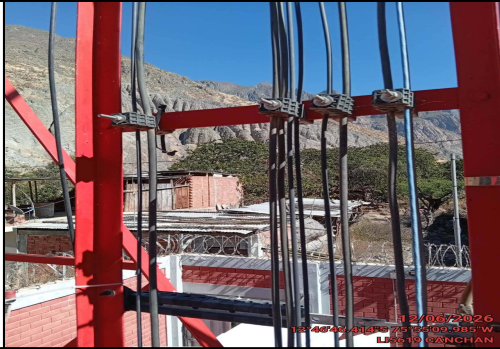
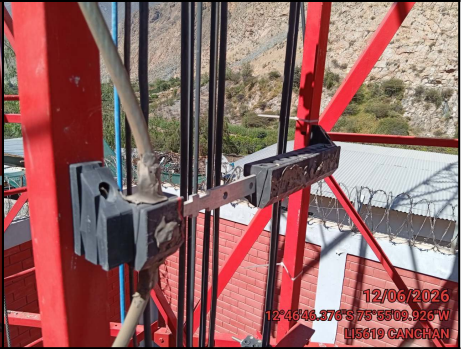
## GROUNDING KIT: REVISION DE ATERRAMIENTO DE CABLES IF, FO Y ENERGIZADO DE RRUs

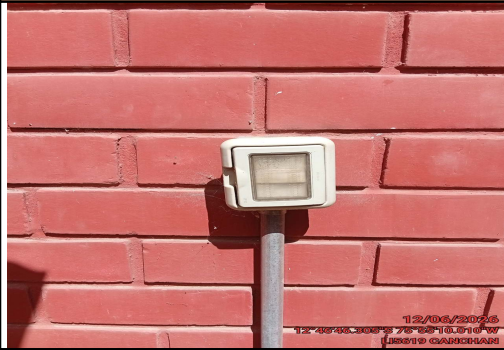
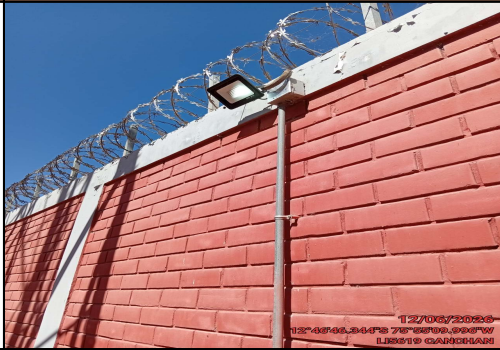
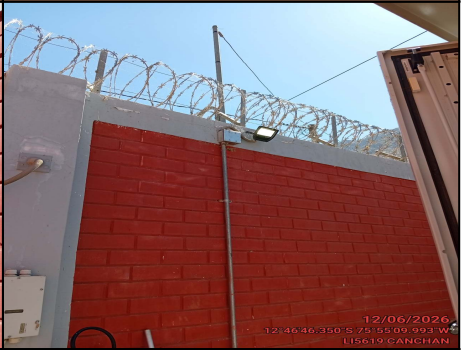
## REVISION DEL ESTADO DE LUMINARIA DE EMERGENCIA (LUMINARIA ENCENDIDA Y APAGADA)

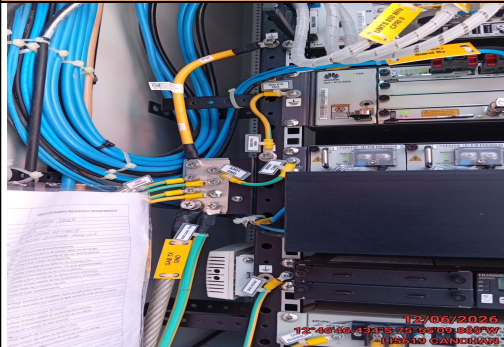
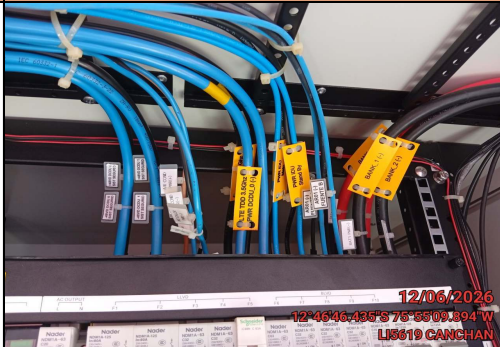
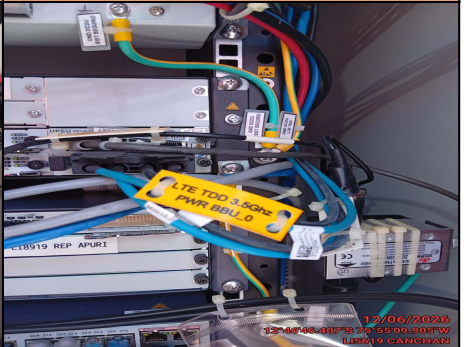
## ETIQUETADO DE DATOS, POWER, TIERRA DE IDU Y TIERRA DE BBU CORRECTAMENTE ETIQUETADOS

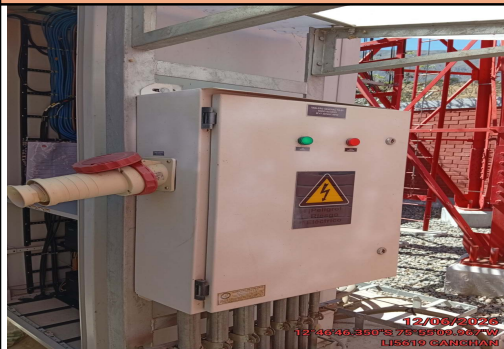
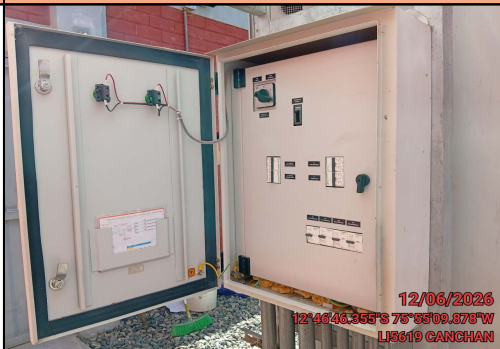
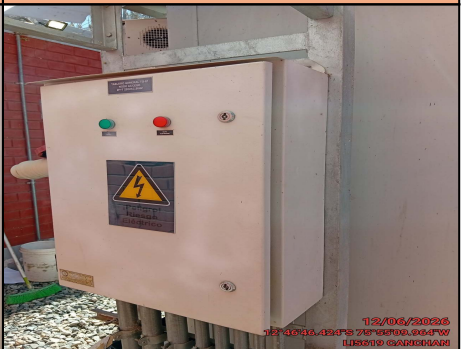
## TABLERO PRONATEL: REVISION DEL ESTADO FISICO DE TABLERO (CORROSION / OXIDO)

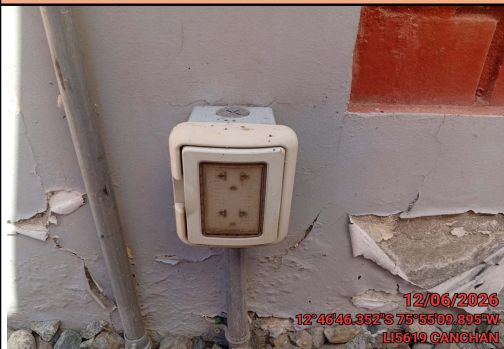
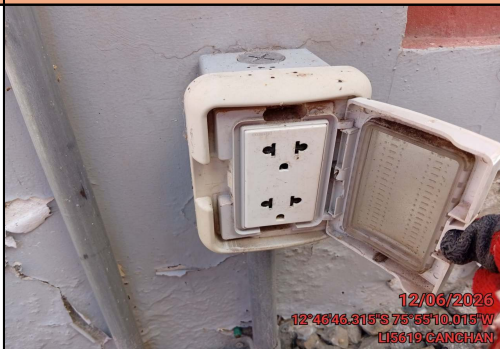
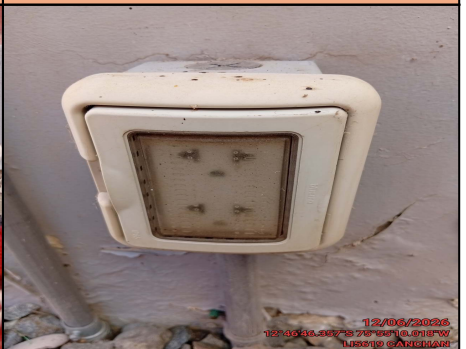
## TOMACORRIENTES: REVISION DEL ESTADO FISICO DE TOMACORRIENTES

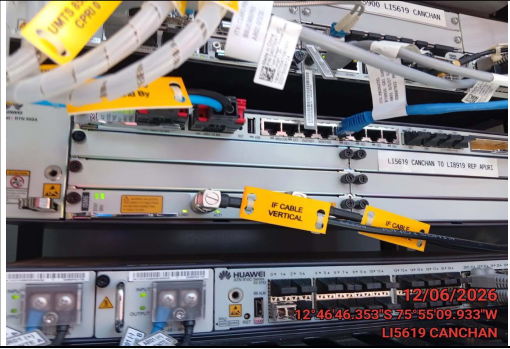
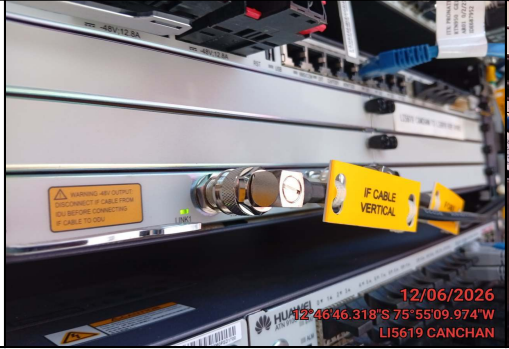
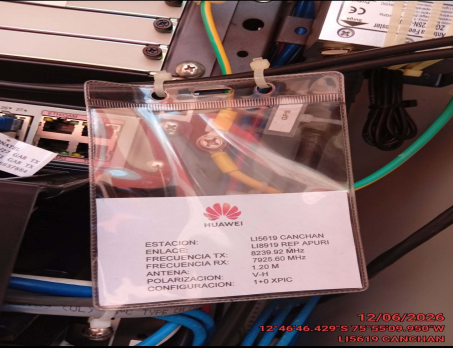
| BORNERAS: DETECCION DE TERMINALES DE CABLES EN TABLERO GENERAL SIN BORNERA | | |
|---|---|---|
| CONECTORES: DETECCION DE CONECTORES FI EN IDU SIN PROTECCION DE MANGA TERMOCONTRAIBLE | | |
