## REPORTE FOTOGRÁFICO - TORRES

**Nombre de la Estacion:** CANDELARIA  
**Nombre de Localidad:** CHANCAY  
**Fecha:** 12/06/2026 - 12/06/2026  
**Dirección:** CENTRO POBLADO CANDELARIA  
**ID site:** LI5120  
**CRQ:** CRQ000000081346

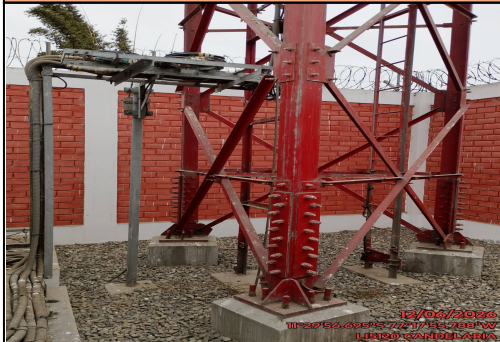
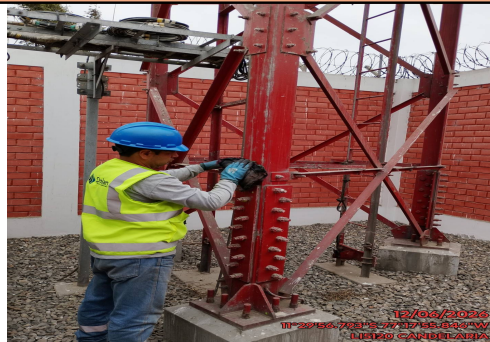
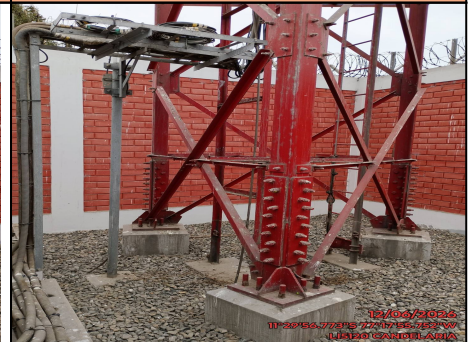
### PINTURA Y GALVANIZADO: VERIFICAR EL ESTADO DE LA PINTURA Y GALVANIZADO

| CHECKLIST - TORRES | | |
|---|---|---|
| Pintura | OK | Verificar visualmente el estado de pintado y realizar el resane de existir puntos con presencia de corrosión |

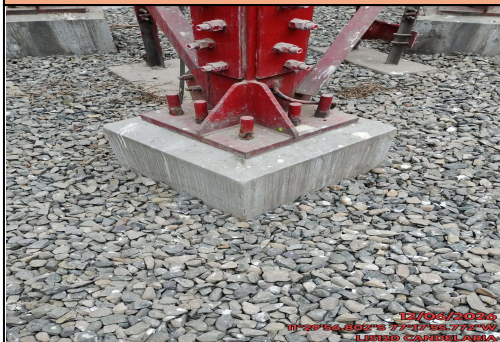
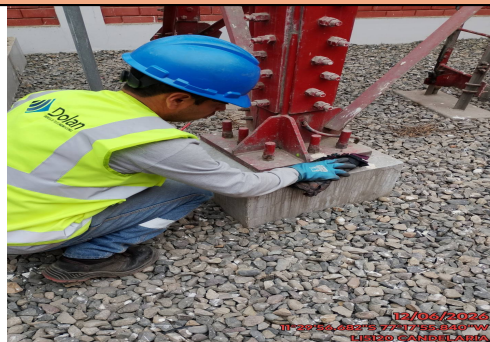
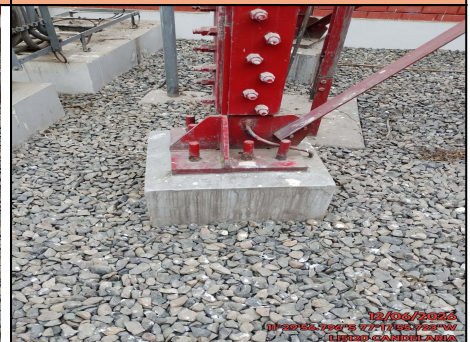
### BASES DEL CONCRETO: REVISION DEL ESTADO DE LAS BASES DEL CONCRETO

| CHECKLIST - TORRES | | |
|---|---|---|
| Bases | OK | Verificar las bases de la torre |

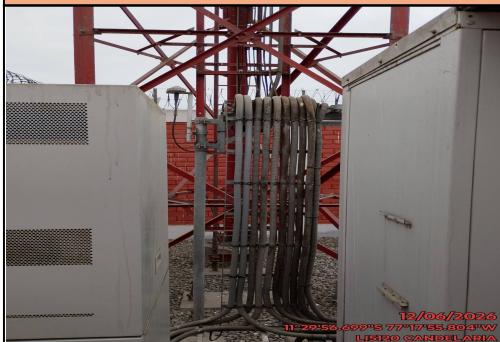
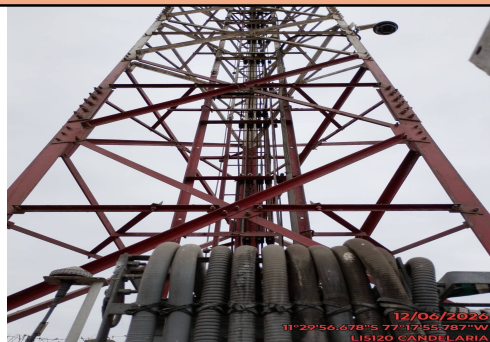
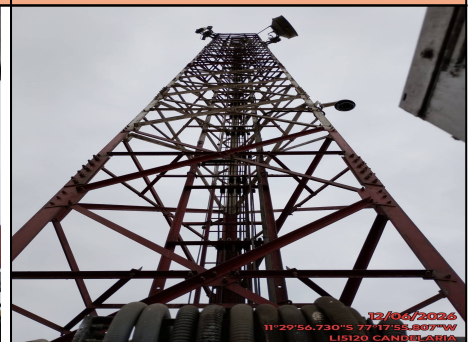
### PERFILES Y CUERPOS: REVISION DE LOS PERFILES, CUERPOS

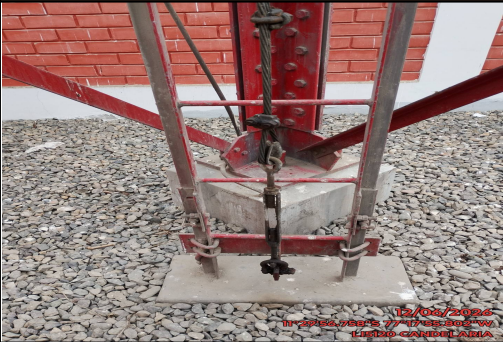
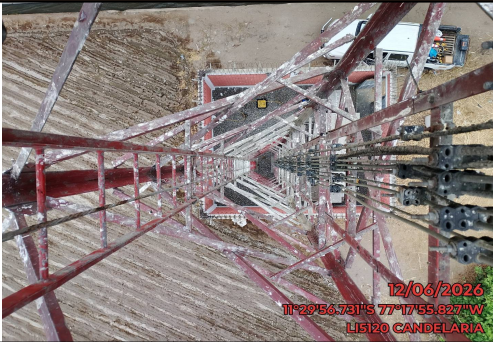
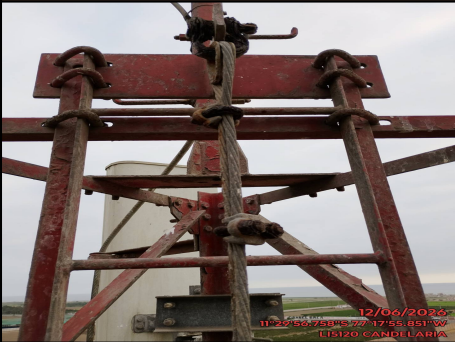
ESCALERILLA: REVISION DEL ESTADO DE LAS ESCALERILLAS

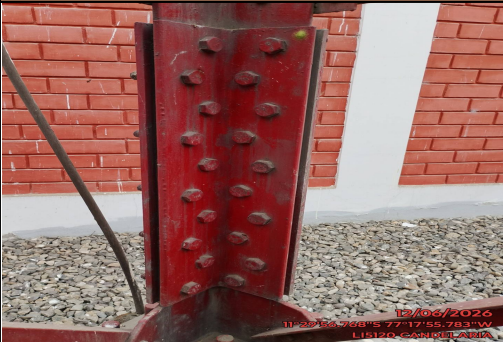
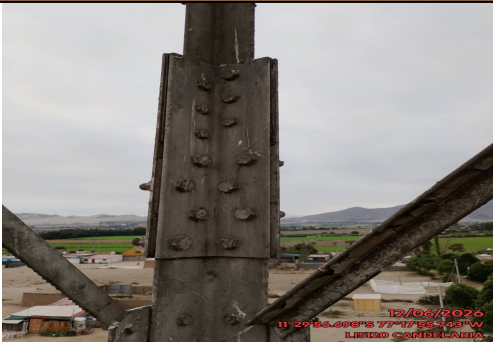
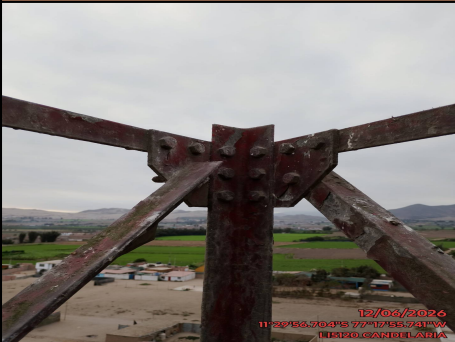
PERNOS Y TUERCAS: REVISION DEL ESTADO DE LOS PERNOS Y LAS TUERCAS

| CHECKLIST - TORRES | | |
|---|---|---|
| Pernos | OK | Realizar inspección visual y ajuste de pernos |

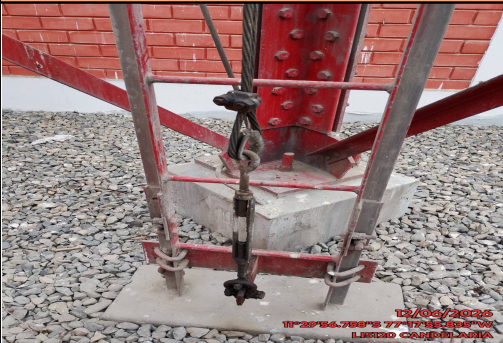
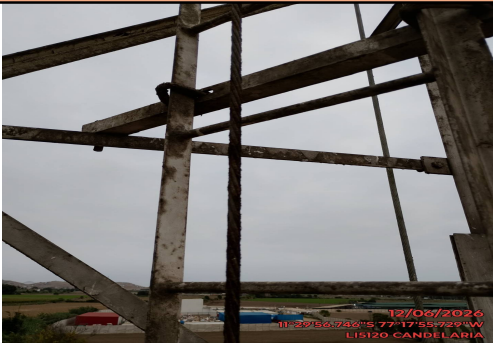
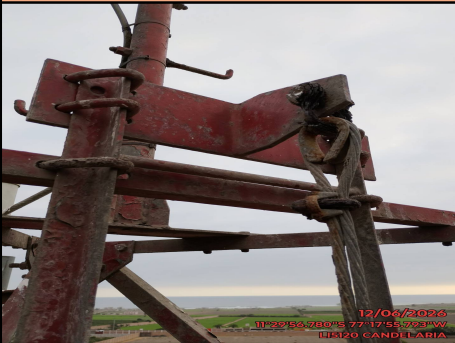
LINEA DE VIDA: REVISION DEL ESTADO DE LA LINEA DE VIDA

| CHECKLIST - TORRES | | |
|---|---|---|
| Línea de vida | OK | Verificar y ajustar la línea de vida |
