## REPORTE FOTOGRÁFICO - Sistema de Energia LBT

Nombre de la Estacion: CANDELARIA  
Nombre de Localidad: CHANCAY  
Fecha: 13/06/2026 - 13/06/2026  
Direccion: CENTRO POBLADO CANDELARIA  
ID site: LI5120  
CRQ: CRQ00000081346

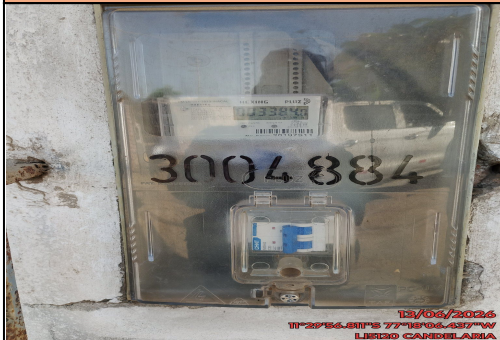
#### ANTES

### LIMPIEZA Y MEDICION DE AISLAMIENTO DE CONDUCTOR
