## REPORTE FOTOGRÁFICO - Sistema de Climatización A/A

**Nombre de la Estación:** PAMPA LIBRE  
**Nombre de Localidad:** CHANCAY  
**Fecha:** 15/06/2026 - 15/06/2026  
**Dirección:** PARCELA A LT7 FUNDO SANTA ROSA (KM 82.5 - CA PANAMERICANA NORTE)  
**ID site:** LI1009  
**CRQ:** CRQ000000084882

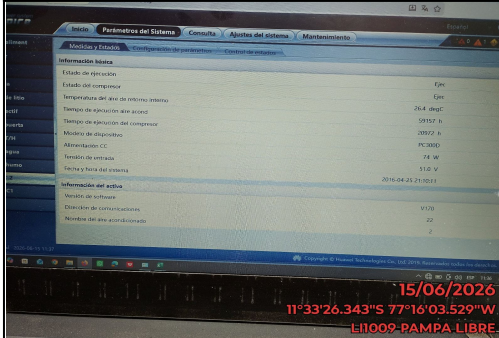
#### ANTES

### VERIFICACION DE PARAMETROS DE OPERACION: TEMPERATURA [°C]
