## REPORTE FOTOGRÁFICO - Sistema de Seguridad Física Interior

Nombre de la Estacion: SANTO DOMINGO  
Nombre de Localidad: SUPE  
Fecha: 15/06/2026 - 15/06/2026  
Direccion: CENTRO POBLADO SANTO DOMINGO  
ID site: LI5655  
CRQ: CRQ000000084937

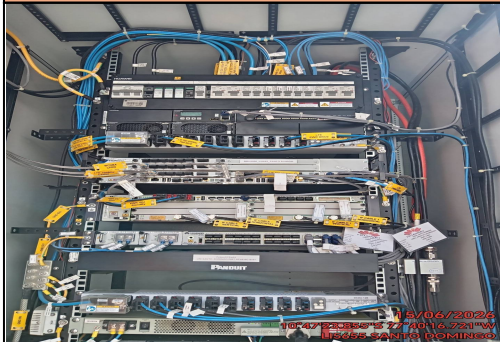
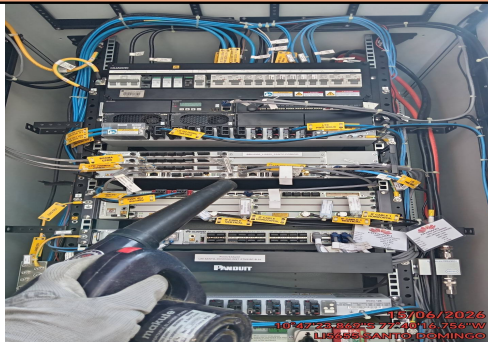
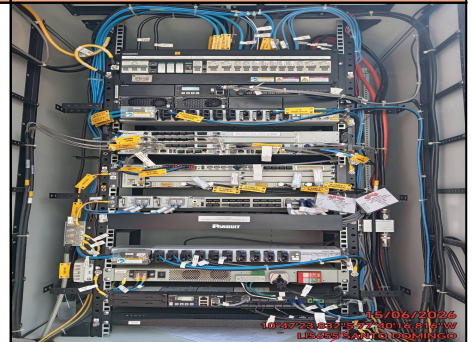
### LIMPIEZA GENERAL DE LOS EQUIPOS DEL SISTEMA

| CHECKLIST - SISTEMA DE SEGURIDAD | | |
|---|---|---|
| Sistema | OK | Limpieza de Componentes y/o equipos en general del Sistema |

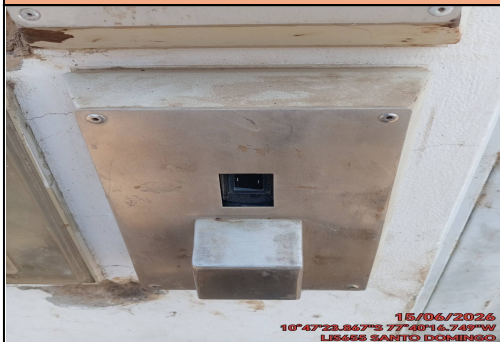
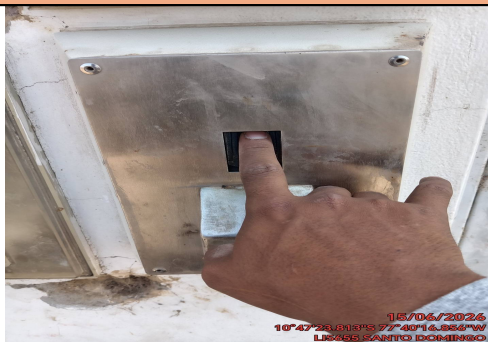
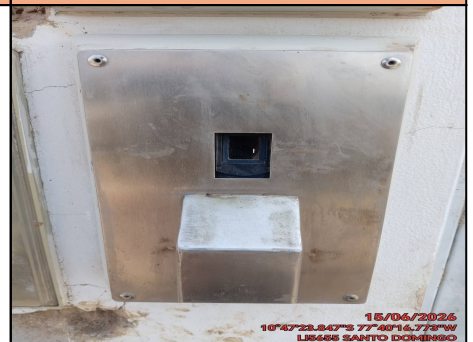
### REVISIÓN DEL BUEN FUNCIONAMIENTO DE LA LECTORA

| CHECKLIST - SISTEMA DE SEGURIDAD | | |
|---|---|---|
| Lector de Huella | OK | Verificar el buen funcionamiento de la lectora |

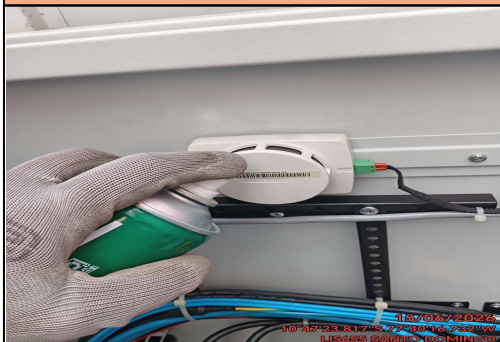
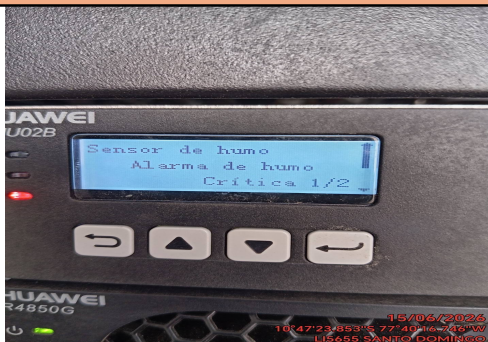
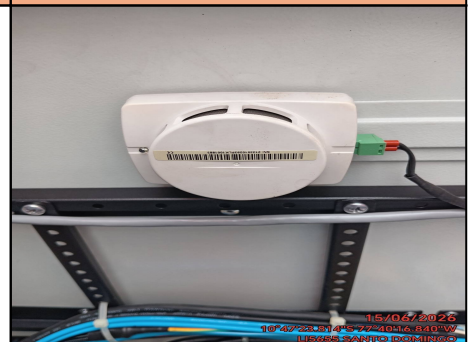
### REVISIÓN DEL FUNCIONAMIENTO DEL SENSOR DE HUMO

| CHECKLIST - SISTEMA DE SEGURIDAD | | |
|---|---|---|
| Sensor de Humo | OK | Revisión estado del sensor de Humo |

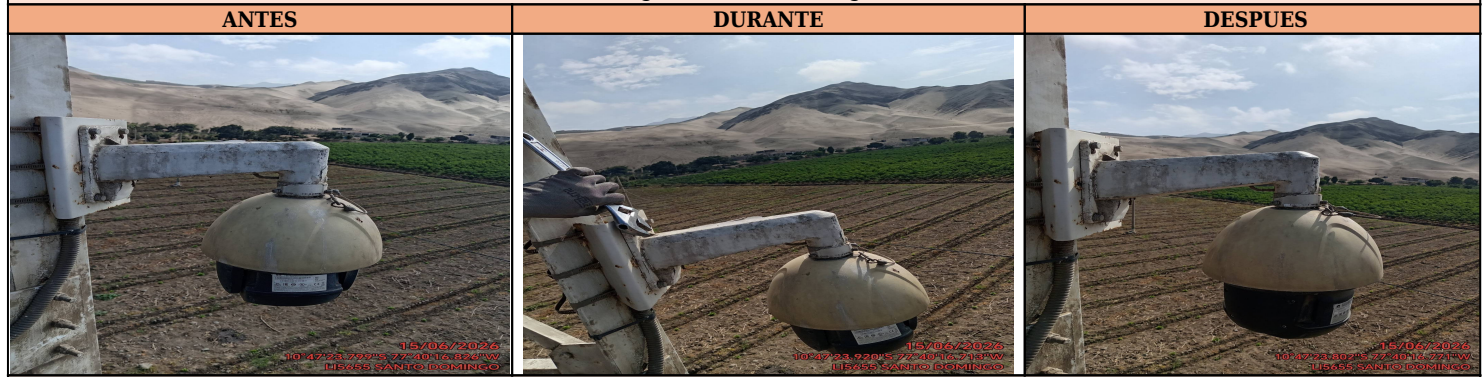
## REVISIÓN DE SUJECCIÓN Y ANCLAJES DE CÁMARA

| CHECKLIST - SISTEMA DE SEGURIDAD | | |
|---|---|---|
| Cámara | OK | Revisión de sujeción y anclajes de la Cámara |

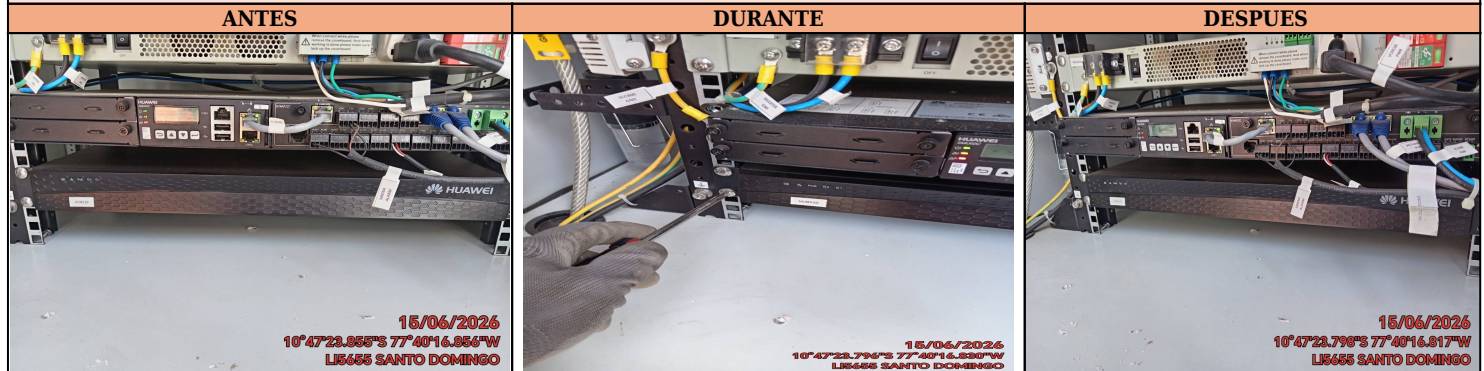
## REVISIÓN DEL EQUIPO DE GRABACIÓN (VCN510 - 8P)

| CHECKLIST - SISTEMA DE SEGURIDAD | | |
|---|---|---|
| Grabador de Video | OK | Verificar grabación local desde el NOC |
