## REPORTE FOTOGRÁFICO - Observaciones Internas

**Nombre de la Estación:** SANTIAGO DE TUNA  
**Nombre de Localidad:** SANTIAGO DE TUNA  
**Fecha:** 15/06/2026 - 15/06/2026  
**Dirección:** CP SANTIAGO DE TUNA  
**ID site:** LI5252  
**CRQ:** CRQ000000084943

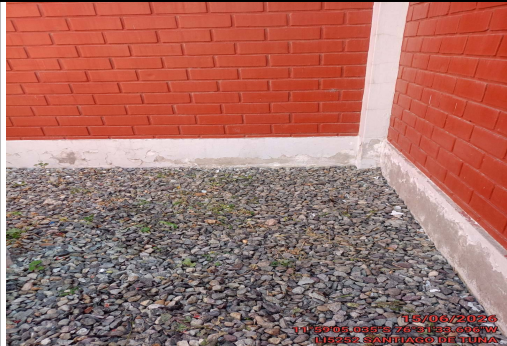
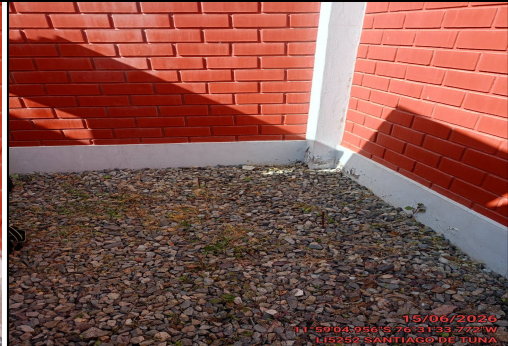
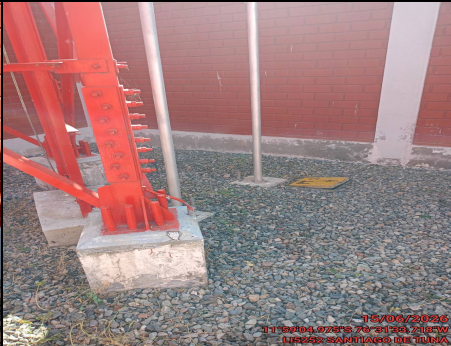
| FOTO 1 | FOTO 2 | FOTO 3 | |

| CONCRETO DESPRENDIDO | | CRITICIDAD | BAJA |

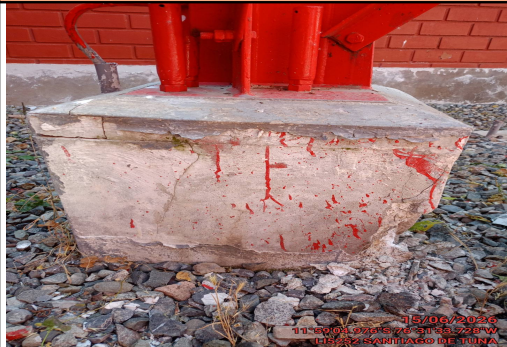
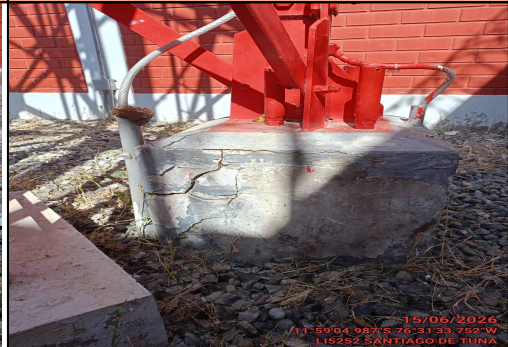
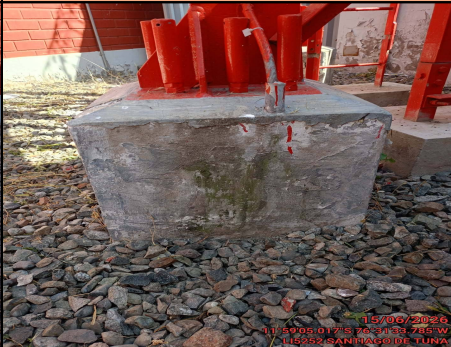
| FOTO 1 | FOTO 2 | FOTO 3 | |

| BASES DE TORRES CON FISURAS | | CRITICIDAD | MEDIA |

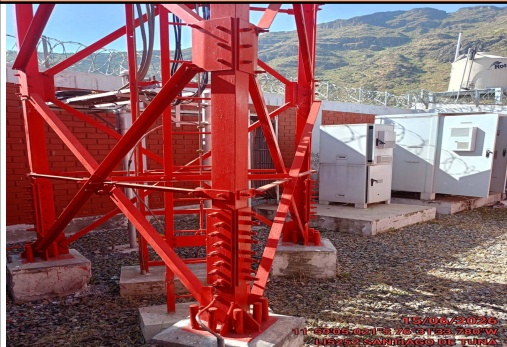
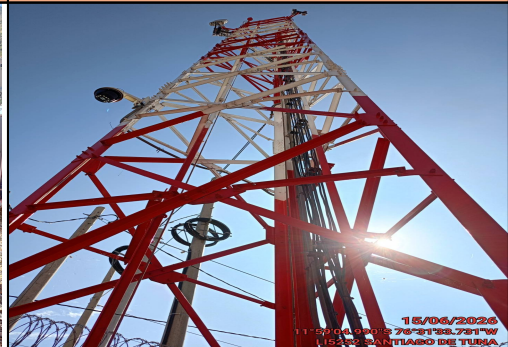
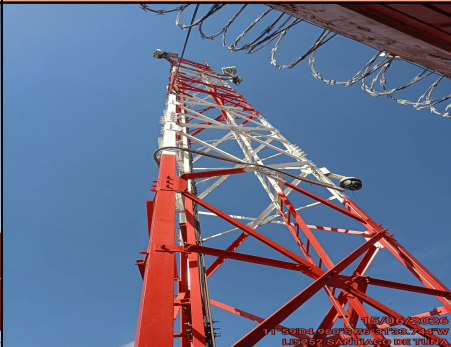
| FOTO 1 | FOTO 2 | FOTO 3 | |

| TORRE OXIDADA | | CRITICIDAD | BAJA |
