## REPORTE FOTOGRÁFICO - Sistema de Seguridad Física Interior

**Nombre de la Estacion:** SANTIAGO DE TUNA  
**Nombre de Localidad:** SANTIAGO DE TUNA  
**Fecha:** 15/06/2026 - 15/06/2026  
**Dirección:** CP SANTIAGO DE TUNA  
**ID site:** LI5252  
**CRQ:** CRQ000000084943

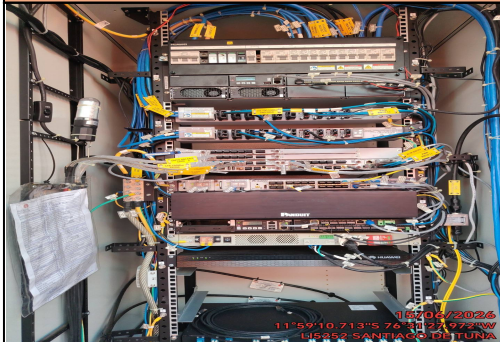
#### ANTES

### LIMPIEZA GENERAL DE LOS EQUIPOS DEL SISTEMA

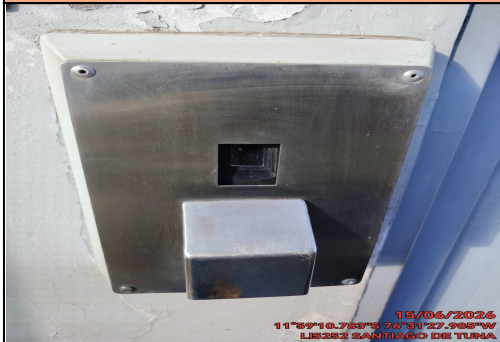
#### ANTES

### REVISIÓN DEL BUEN FUNCIONAMIENTO DE LA LECTORA

| CHECKLIST - SISTEMA DE SEGURIDAD | | |
|---|---|---|
| Lector de Huella | OK | Verificar el buen funcionamiento de la lectora |

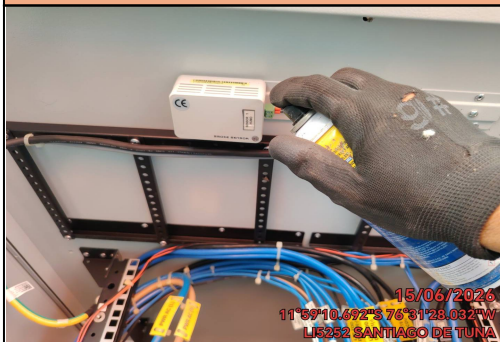
#### ANTES

### REVISIÓN DEL FUNCIONAMIENTO DEL SENSOR DE HUMO

| CHECKLIST - SISTEMA DE SEGURIDAD | | |
|---|---|---|
| Sensor de Humo | OK | Revisión estado del sensor de Humo |

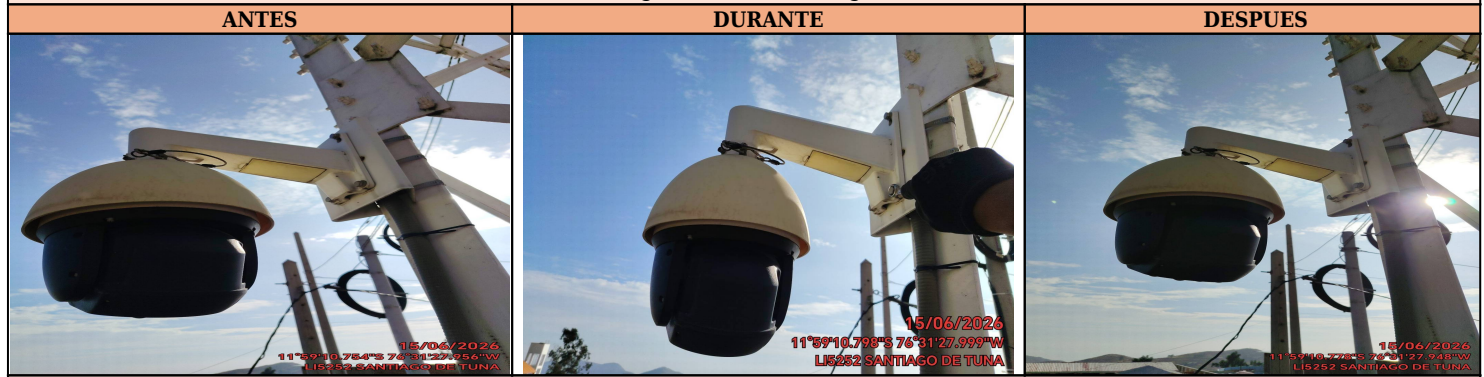
## REVISIÓN DE SUJECIÓN Y ANCLAJES DE CÁMARA

| CHECKLIST - SISTEMA DE SEGURIDAD | | |
|---|---|---|
| Cámara | OK | Revisión de sujeción y anclajes de la Cámara |

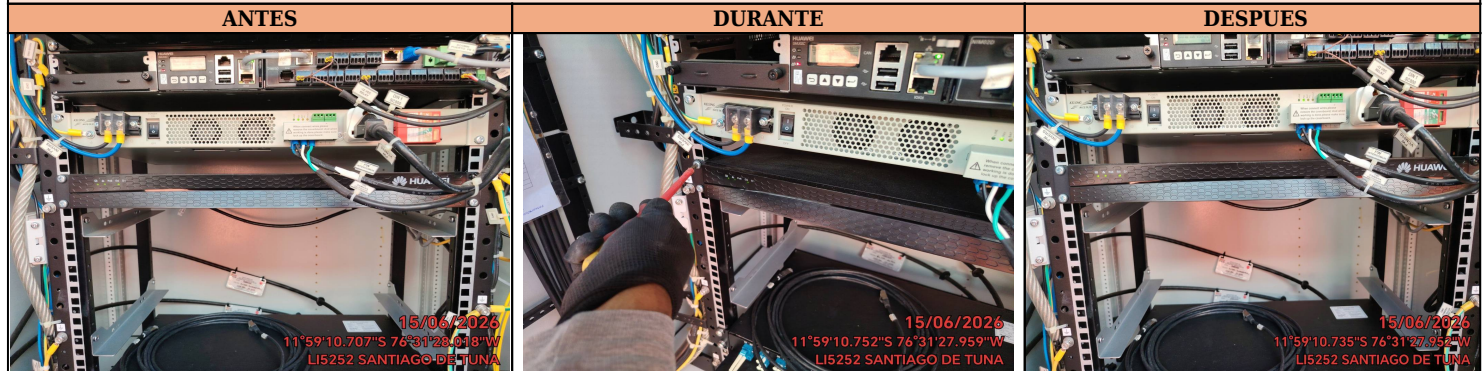
## REVISIÓN DEL EQUIPO DE GRABACIÓN (VCN510 - 8P)

| CHECKLIST - SISTEMA DE SEGURIDAD | | |
|---|---|---|
| Grabador de Video | OK | Verificar grabación local desde el NOC |

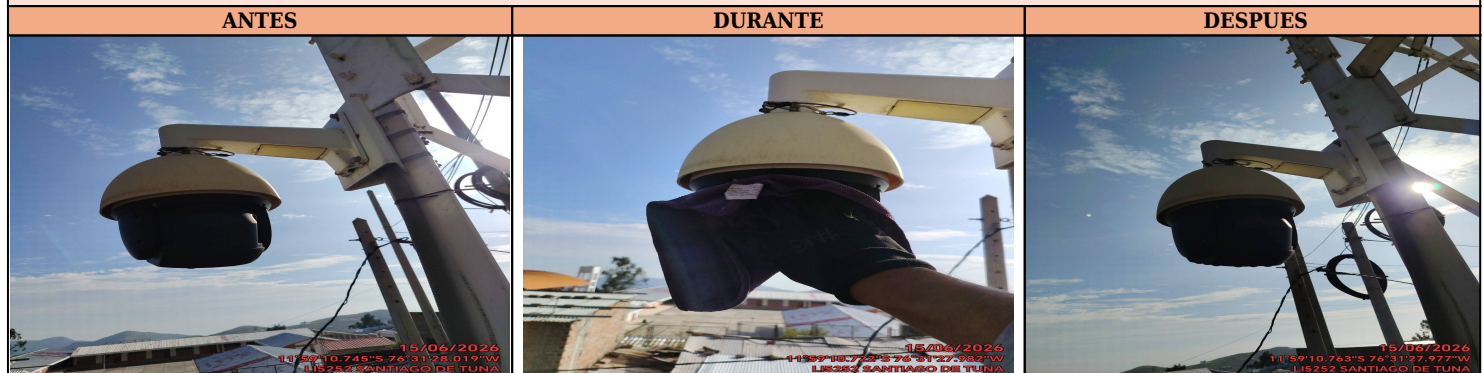
## LIMPIEZA CÁMARA DE VIDEO

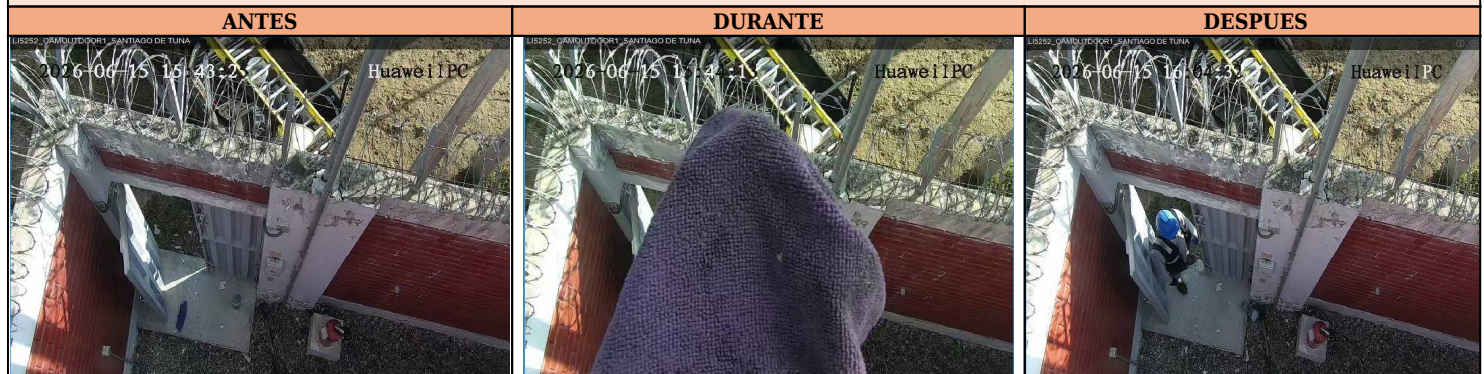
## REGISTRO DE CÁMARA AL MOMENTO DE REALIZAR SU LIMPIEZA

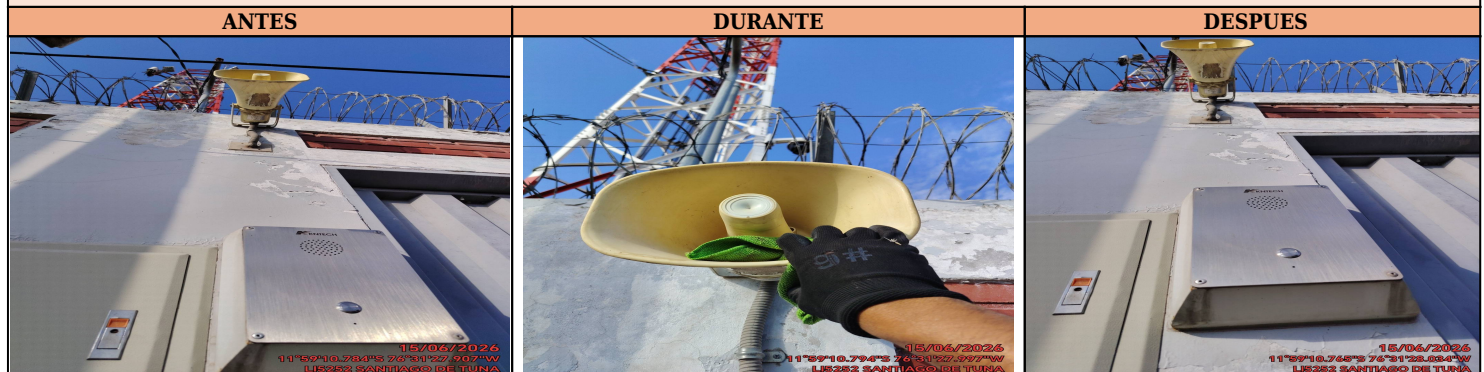
## REVISIÓN DEL SISTEMA PERIFONEO
