## REPORTE FOTOGRÁFICO - Observaciones Internas

**Nombre de la Estacion:** SANTA CRUZ SAN LUIS  
**Nombre de Localidad:** SAN LUIS  
**Fecha:** 15/06/2026 - 15/06/2026  
**Direccion:** CP SANTA CRUZ  
**ID site:** LI4759  
**CRQ:** CRQ000000084945

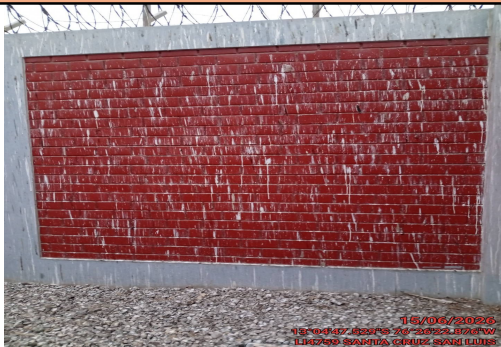
#### FOTO 1

### PAREDES Y COLUMNAS CON PROBLEMAS DE PINTURA

### CRITICIDAD

### MEDIA

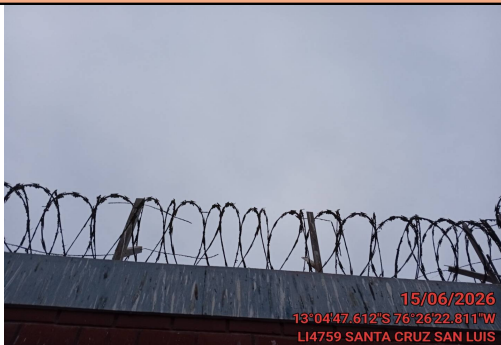
#### FOTO 1

### CORCETINA OXIDADA

### CRITICIDAD

### MEDIA

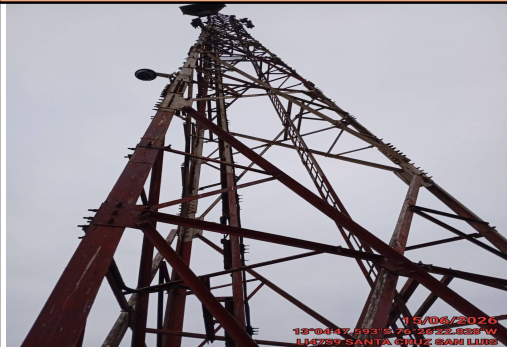
| FOTO 1 | FOTO 2 | | FOTO 3 |

| TORRE OXIDADA | | CRITICIDAD | MEDIA |
