## REPORTE FOTOGRÁFICO - Observaciones Internas

**Nombre de la Estacion:** PASAMAYO  
**Nombre de Localidad:** AUCALLAMA  
**Fecha:** 16/06/2026 - 16/06/2026  
**Dirección:** CENTRO POBLADO PASAMAYO  
**ID site:** LI4452  
**CRQ:** CRQ000000084880

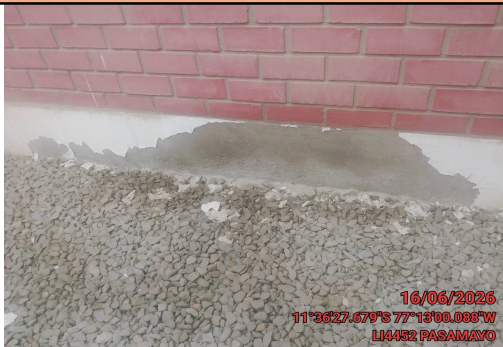
#### FOTO 1

### PAREDES Y COLUMNAS CON PROBLEMAS DE PINTURA

### CRITICIDAD

### BAJA

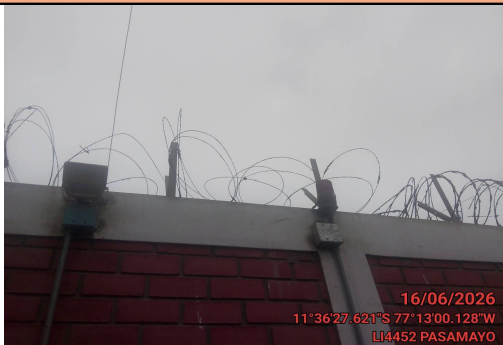
#### FOTO 1

### CORCERINA OXIDADA

### CRITICIDAD

### ALTA
