## REPORTE FOTOGRÁFICO - Sistema de Climatización A/A

**Nombre de la Estación:** PASAMAYO  
**Nombre de Localidad:** AUCALLAMA  
**Fecha:** 16/06/2026 - 16/06/2026  
**Dirección:** CENTRO POBLADO PASAMAYO  
**ID site:** LI4452  
**CRQ:** CRQ000000085880

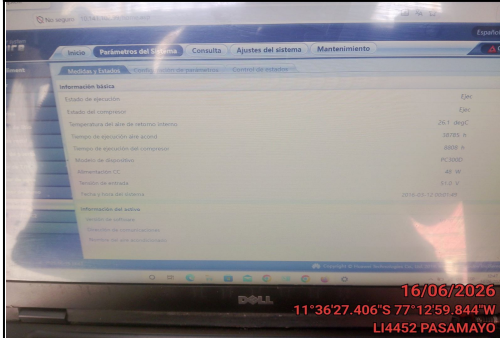
#### ANTES

### VERIFICACION DE PARAMETROS DE OPERACION: TEMPERATURA [°C]

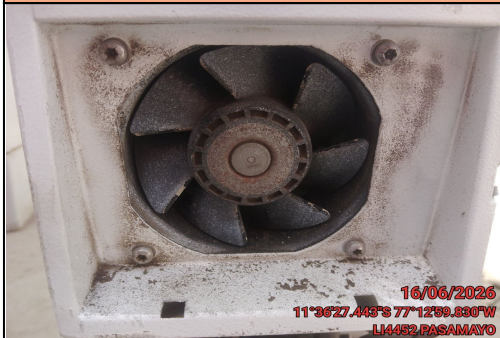
#### ANTES

### LIMPIEZA DE MOTOR DEL CONDENSADOR

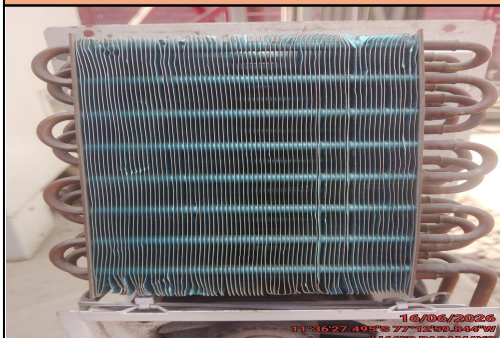
#### ANTES

### LIMPIEZA DE SERPENTIN DEL CONDENSADOR
