## REPORTE FOTOGRÁFICO - Sistema de Seguridad Física Interior

Nombre de la Estacion: PASAMAYO  
Nombre de Localidad: AUCALLAMA  
Fecha: 16/06/2026 - 16/06/2026  
Direccion: CENTRO POBLADO PASAMAYO  
ID site: LI4452  
CRQ: CRQ000000084880

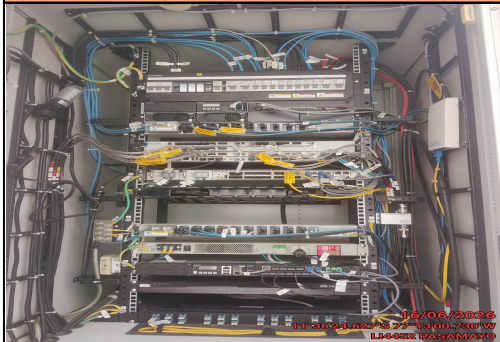
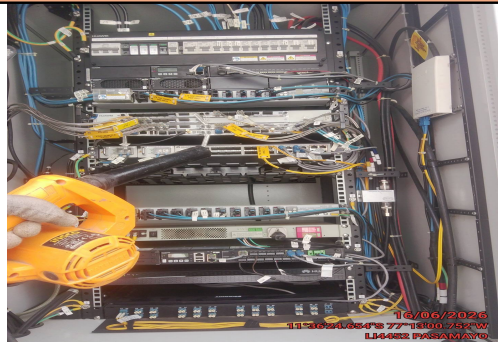
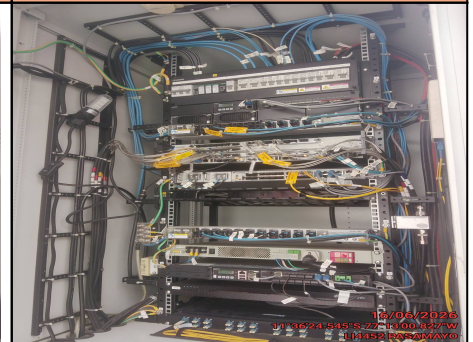
### LIMPIEZA GENERAL DE LOS EQUIPOS DEL SISTEMA

| CHECKLIST - SISTEMA DE SEGURIDAD | | |
|---|---|---|
| Sistema | OK | Limpieza de Componentes y/o equipos en general del Sistema |

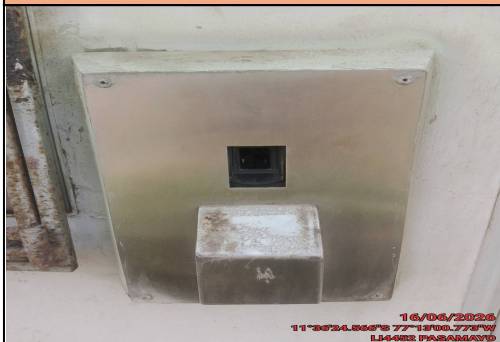
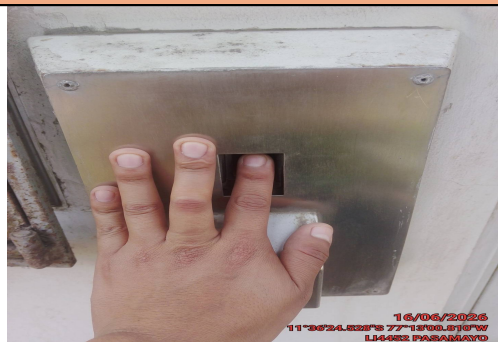
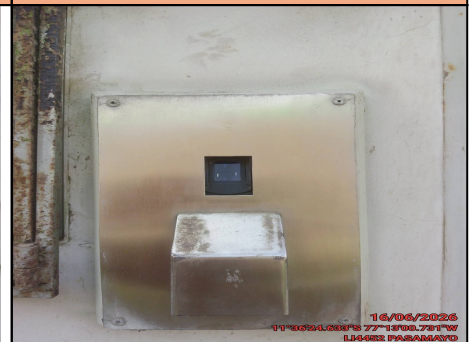
### REVISIÓN DEL BUEN FUNCIONAMIENTO DE LA LECTORA

| CHECKLIST - SISTEMA DE SEGURIDAD | | |
|---|---|---|
| Lector de Huella | OK | Verificar el buen funcionamiento de la lectora |

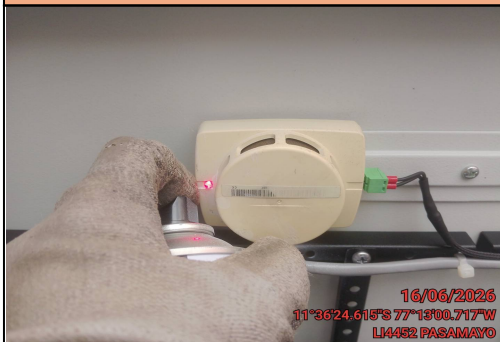
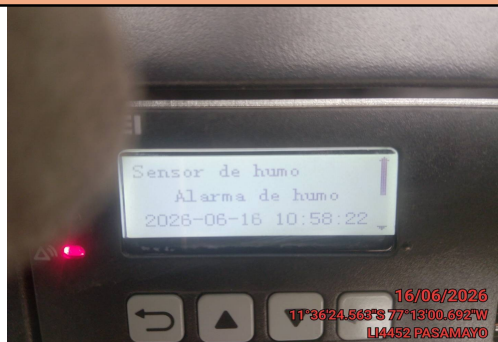
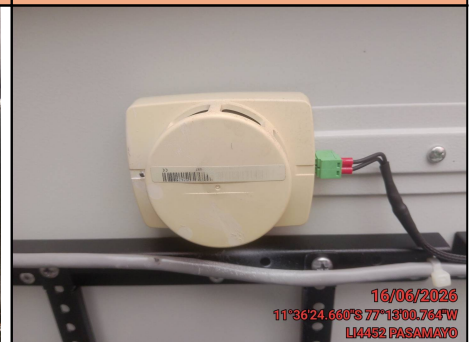
### REVISIÓN DEL FUNCIONAMIENTO DEL SENSOR DE HUMO

| CHECKLIST - SISTEMA DE SEGURIDAD | | |
|---|---|---|
| Sensor de Humo | OK | Revisión estado del sensor de Humo |

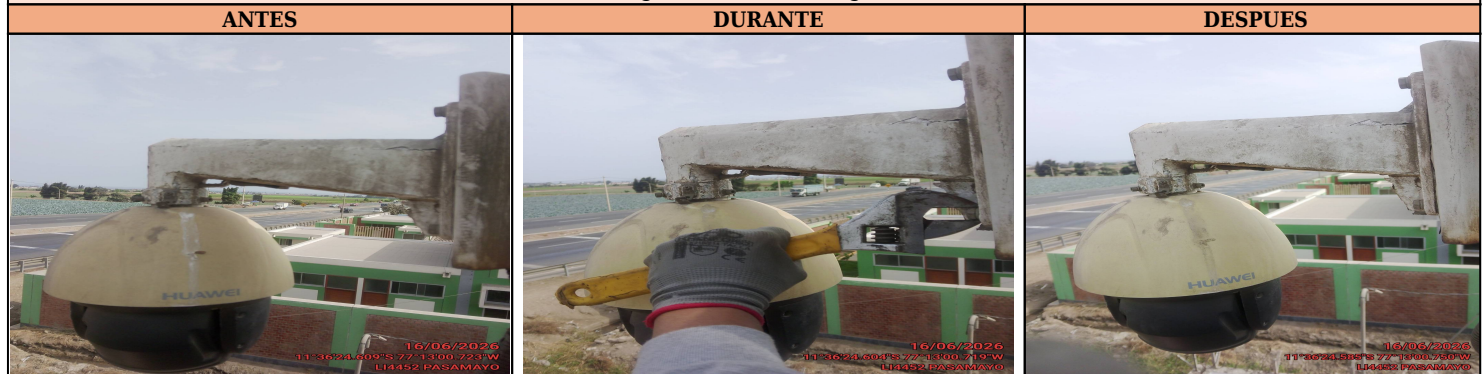
## REVISIÓN DE SUJECIÓN Y ANCLAJES DE CÁMARA

| CHECKLIST - SISTEMA DE SEGURIDAD | | |
|---|---|---|
| Cámara | OK | Revisión de sujeción y anclajes de la Cámara |

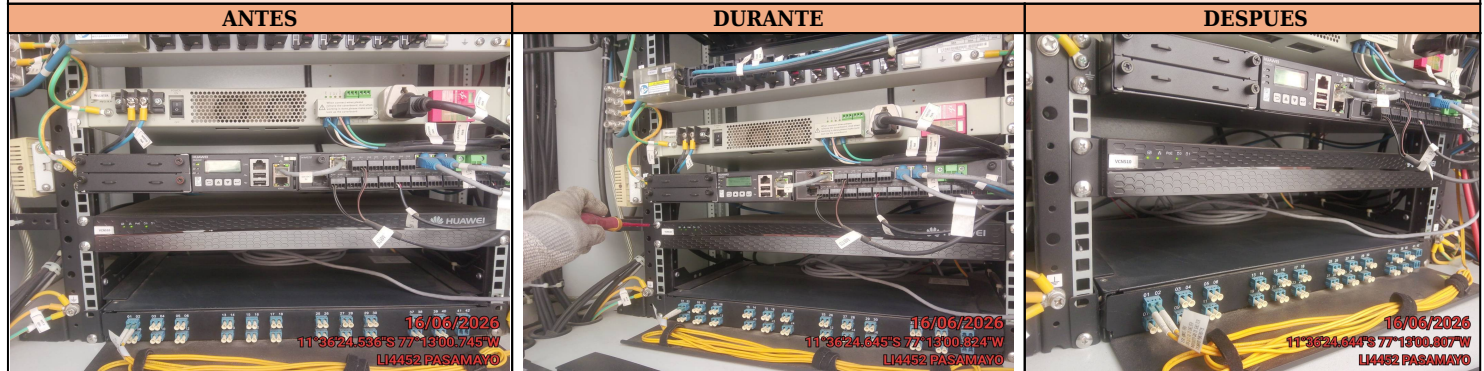
## REVISIÓN DEL EQUIPO DE GRABACIÓN (VCN510 - 8P)

| CHECKLIST - SISTEMA DE SEGURIDAD | | |
|---|---|---|
| Grabador de Video | OK | Verificar grabación local desde el NOC |

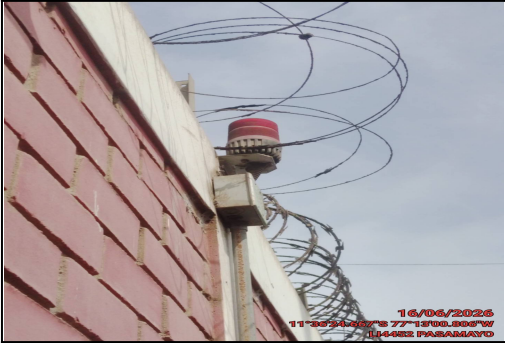
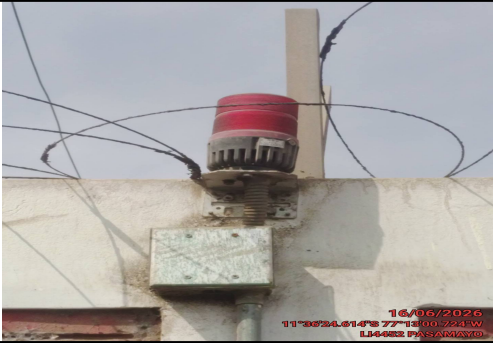
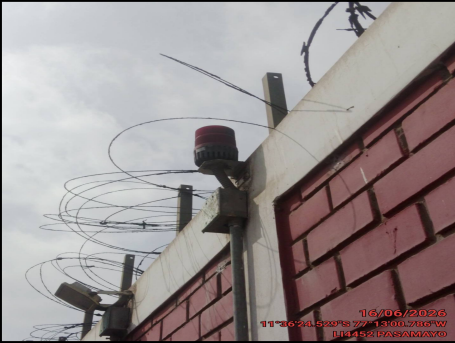
| REVISIÓN DE LA SIRENA | | |

| CHECKLIST - SISTEMA DE SEGURIDAD | | |
|---|---|---|
| Sensor de Humo | OK | Verificar activación de la sirena y alarma generada en NOC |

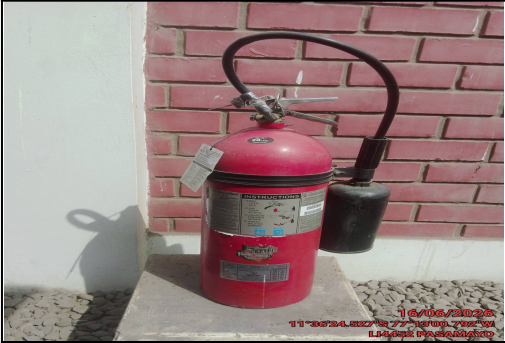
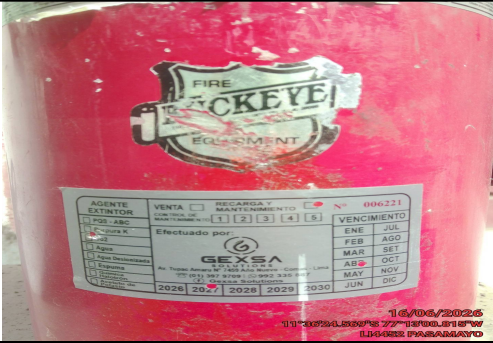
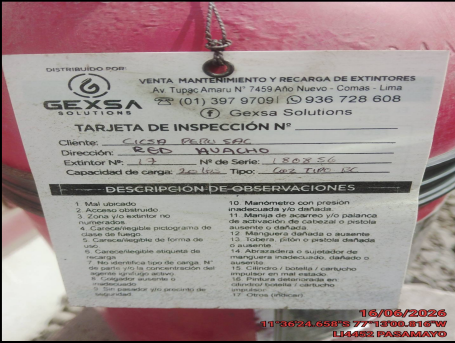
| REVISIÓN DE LA SIRENA | | |
|---|---|---|
| REVISIÓN DEL EXTINTOR | | |

| CHECKLIST - SISTEMA DE SEGURIDAD | | |
|---|---|---|
| Extintor | OK | Verificar estado y Fecha de caducidad del Extintor |

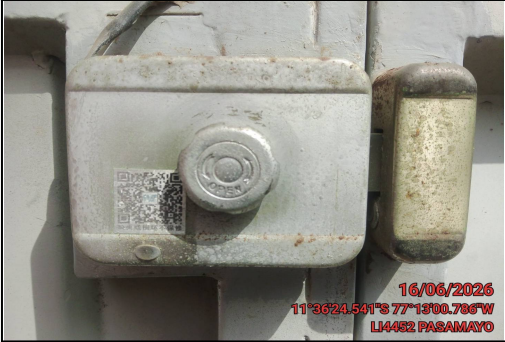
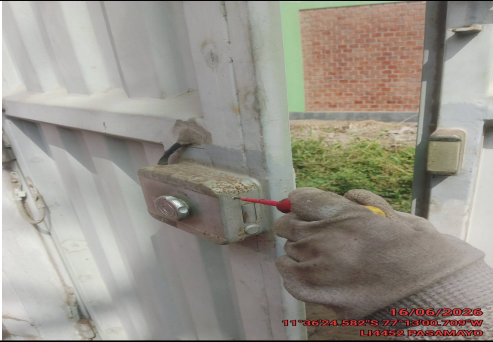
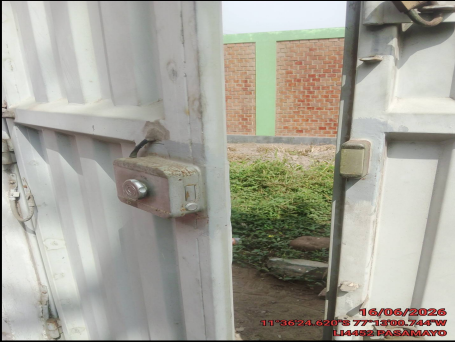
| REVISIÓN DE LA SIRENA | | |
|---|---|---|
| REVISIÓN DEL CORRECTO FUNCIONAMIENTO DE LA CHAPA ELÉCTRICA | | |

| CHECKLIST - SISTEMA DE SEGURIDAD | | |
|---|---|---|
| Chapa Eléctrica | OK | Verificar Apertura de puerta (remoto y presencial) |
