## REPORTE FOTOGRÁFICO - Observaciones Internas

**Nombre de la Estacion:** SAN\_ANDRES\_DE\_TUPICOCHA  
**Nombre de Localidad:** SAN ANDRES DE TUPICOCHA  
**Fecha:** 16/06/2026 - 16/06/2026  
**Dirección:** CP SAN ANDRES DE TUPICOCHA  
**ID site:** LI5194  
**CRQ:** CRQ000000085441

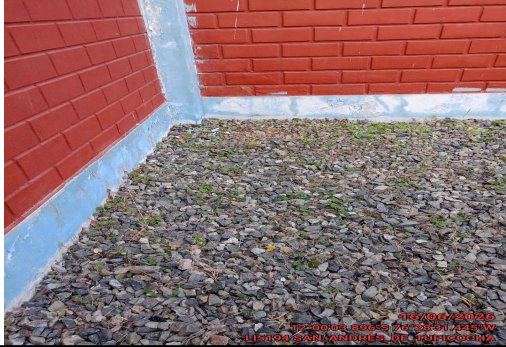
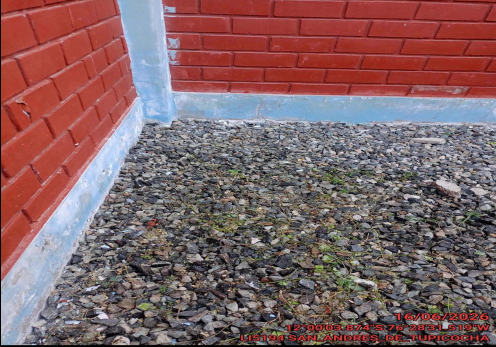
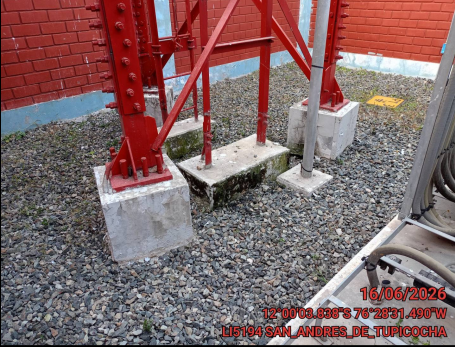
| FOTO 1 | FOTO 2 | FOTO 3 | |

| CONCRETO DESPRENDIDO | | CRITICIDAD | BAJA |

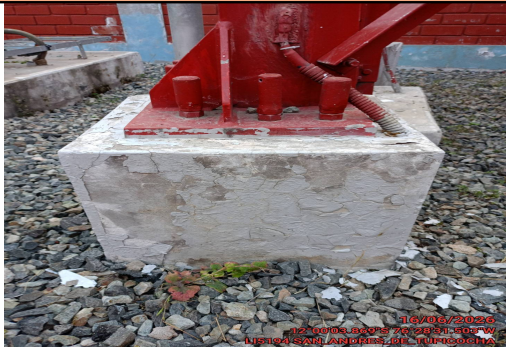
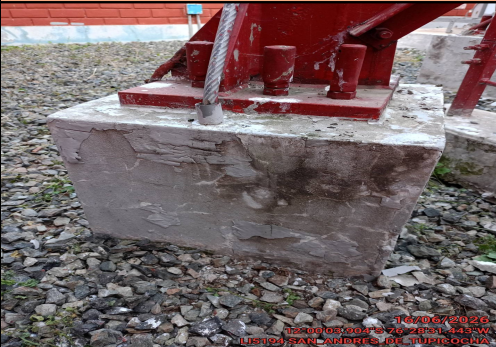
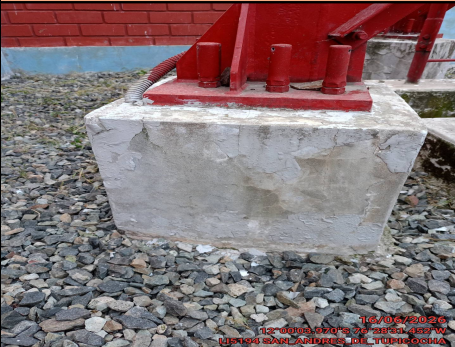
| FOTO 1 | FOTO 2 | FOTO 3 | |

| BASES DE TORRES CON FISURAS | | CRITICIDAD | BAJA |

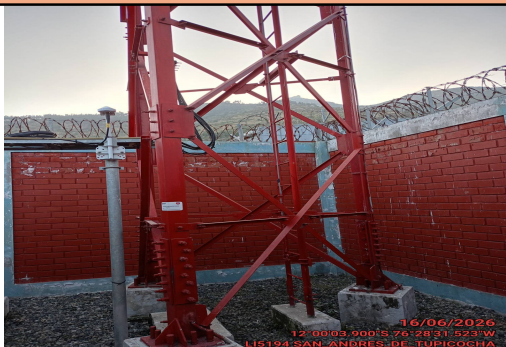
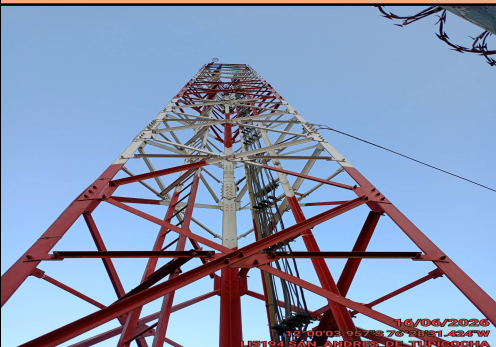
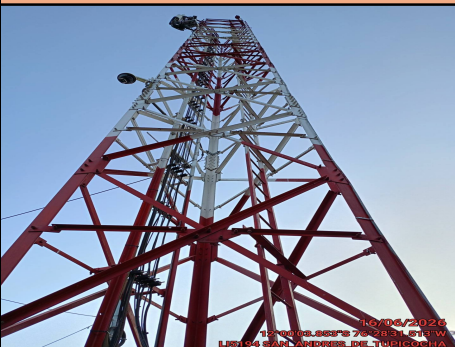
| FOTO 1 | FOTO 2 | FOTO 3 | |

| TORRE OXIDADA | | CRITICIDAD | BAJA |
