## REPORTE FOTOGRÁFICO - Sistema de Seguridad Física Interior

**Nombre de la Estacion:** HUANTAN  
**Nombre de Localidad:** HUANTAN  
**Fecha:** 16/06/2026 - 16/06/2026  
**Direccion:** CENTRO POBLADO HUANTAN  
**ID site:** LI5631  
**CRQ:** CRQ00000084576

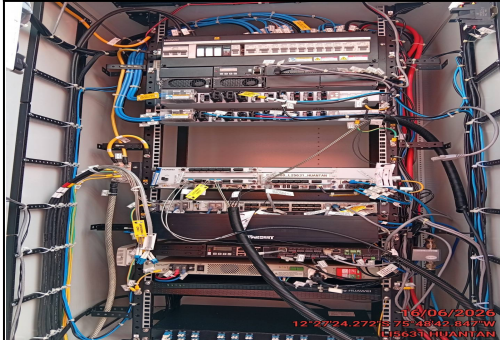
#### ANTES

### LIMPIEZA GENERAL DE LOS EQUIPOS DEL SISTEMA

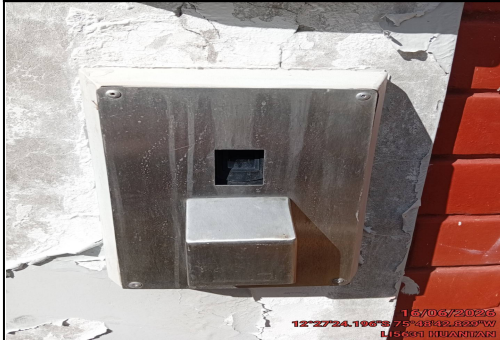
#### ANTES

### REVISIÓN DEL BUEN FUNCIONAMIENTO DE LA LECTORA

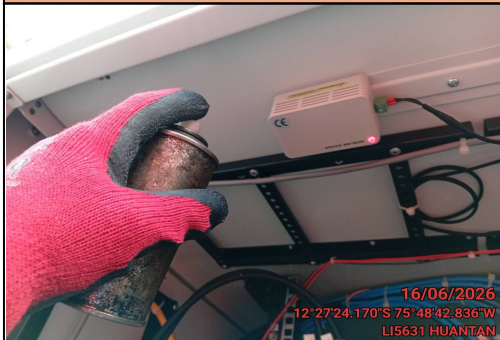
#### ANTES

### REVISIÓN DEL FUNCIONAMIENTO DEL SENSOR DE HUMO

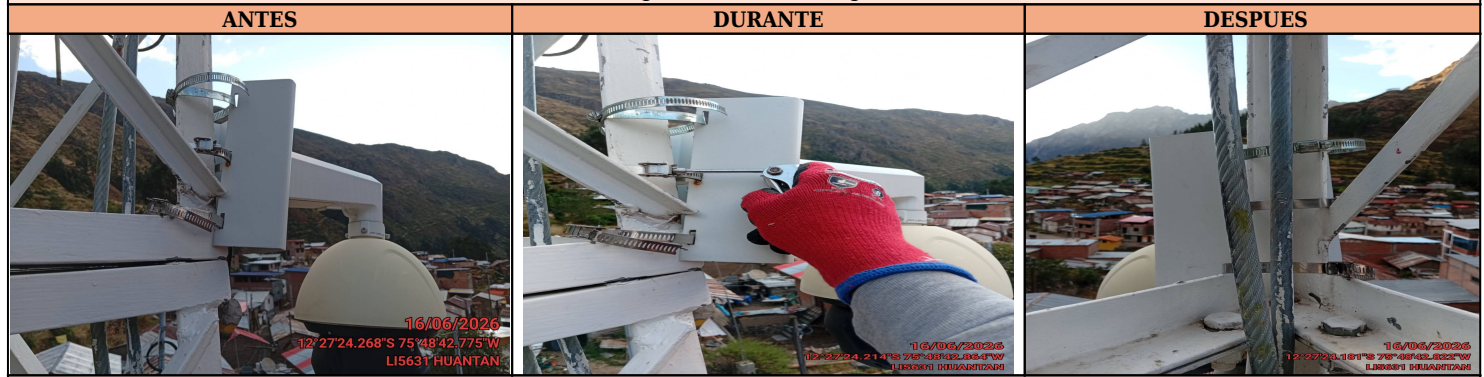
## REVISIÓN DE SUJECCIÓN Y ANCLAJES DE CÁMARA

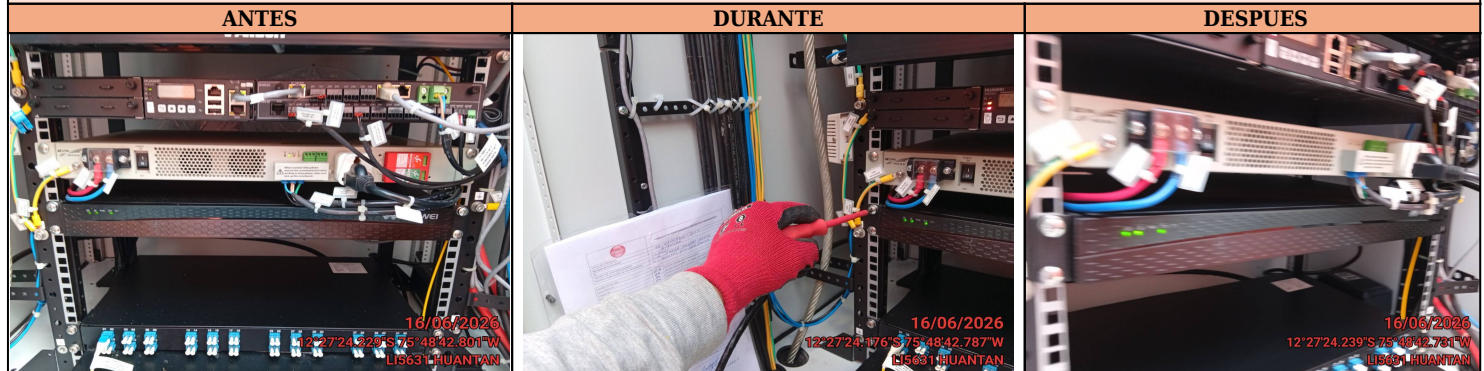
## REVISIÓN DEL EQUIPO DE GRABACIÓN (VCN510 - 8P)

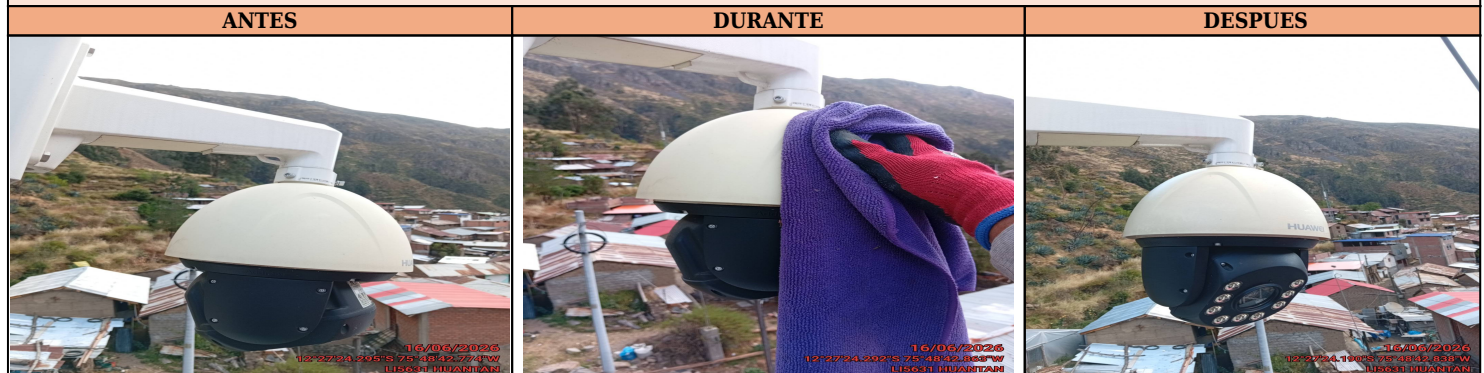
## LIMPIEZA CÁMARA DE VIDEO

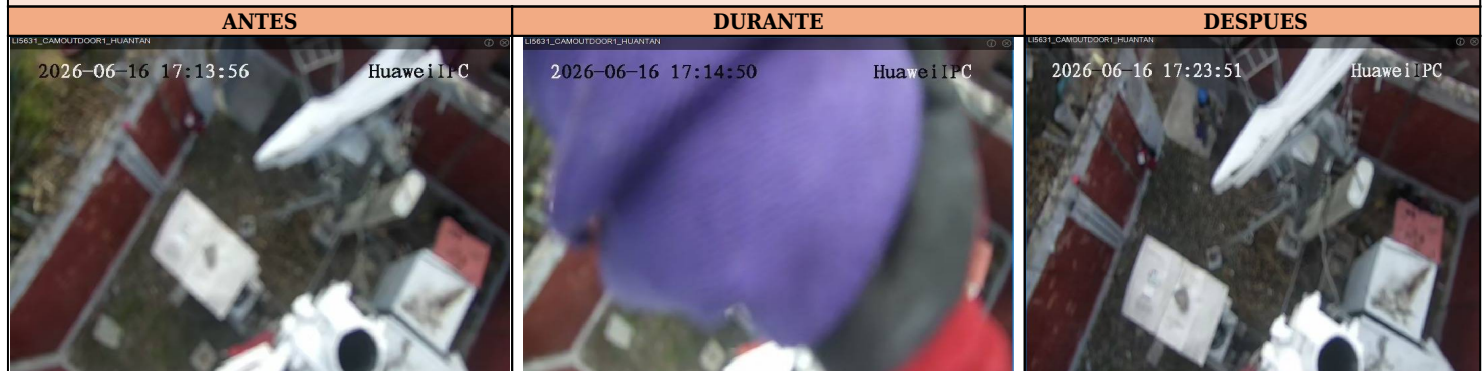
## REGISTRO DE CÁMARA AL MOMENTO DE REALIZAR SU LIMPIEZA

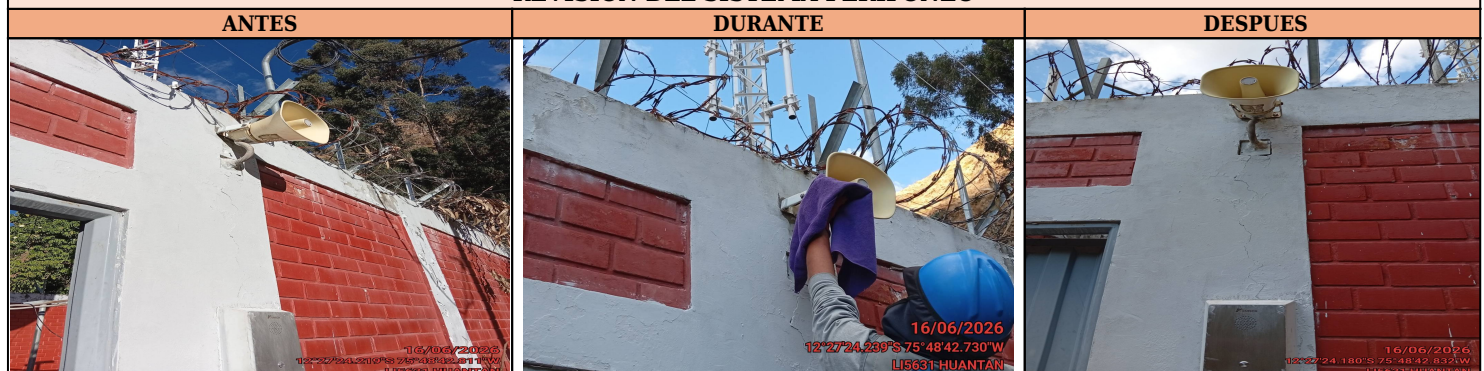
## REVISIÓN DEL SISTEMA PERIFONEO
