## REPORTE FOTOGRÁFICO - Observaciones Internas

**Nombre de la Estacion:** HUAMANTANGA  
**Nombre de Localidad:** HUAMANTANGA  
**Fecha:** 17/06/2026 - 17/06/2026  
**Dirección:** CENTRO POBLADO HUAMANTANGA  
**ID site:** LI4223  
**CRQ:** CRQ000000084942

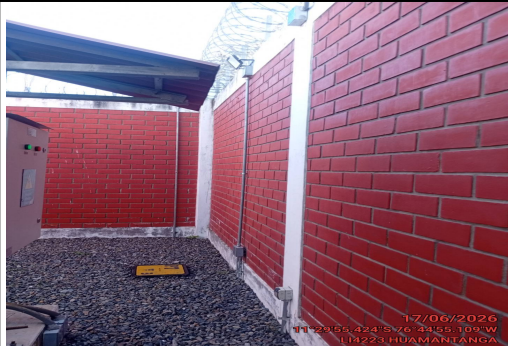
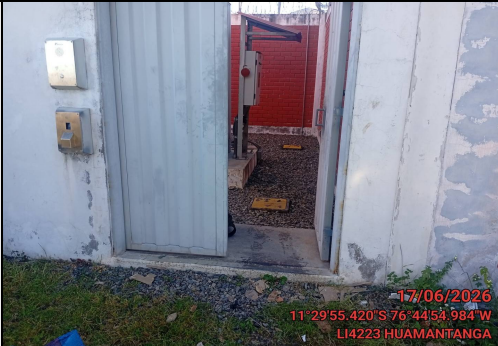
| CONCRETO DESPRENDIDO | | CRITICIDAD | BAJA |

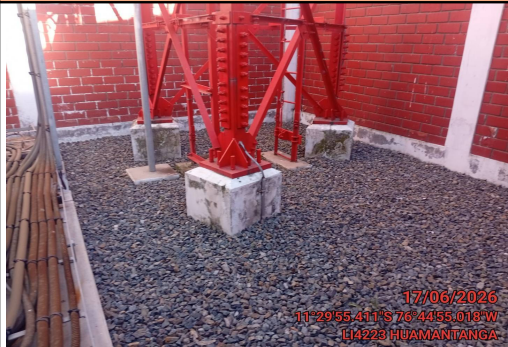
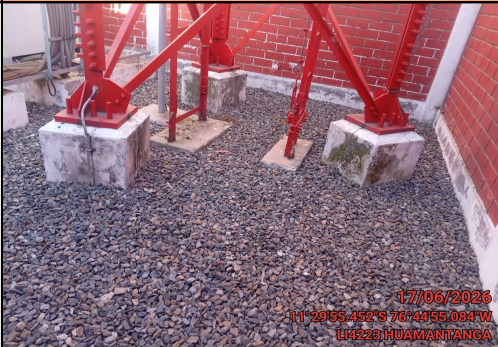
| CONCRETO DESPRENDIDO | | CRITICIDAD | BAJA |
|---|---|---|---|
| BASES DE TORRES CON FISURAS | | CRITICIDAD | BAJA |

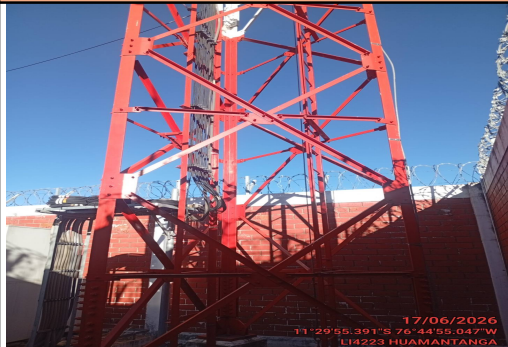
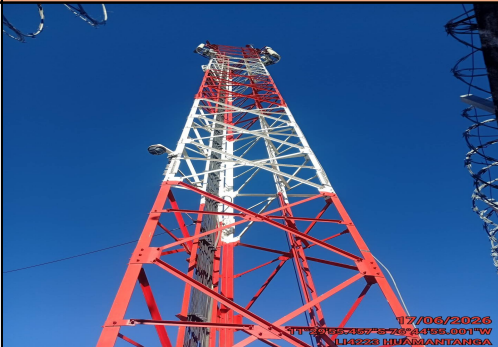
| CONCRETO DESPRENDIDO | | CRITICIDAD | BAJA |
|---|---|---|---|
| TORRE OXIDADA | | CRITICIDAD | BAJA |
