## REPORTE FOTOGRÁFICO - Observaciones Internas

**Nombre de la Estacion:** HUAMANTANGA  
**Nombre de Localidad:** HUAMANTANGA  
**Fecha:** 17/06/2026 - 17/06/2026  
**Dirección:** CENTRO POBLADO HUAMANTANGA  
**ID site:** LI4223  
**CRQ:** CRQ000000084942

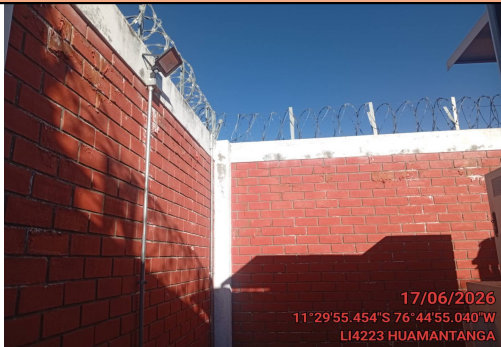
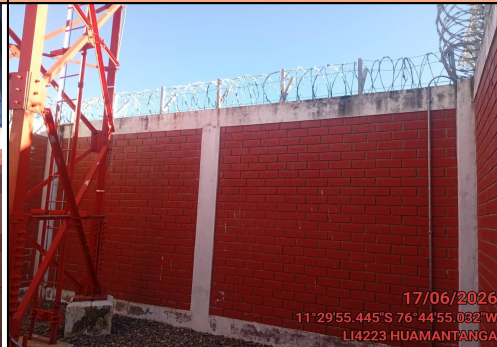
### PAREDES Y COLUMNAS CON FISURAS

### CRITICIDAD

### BAJA

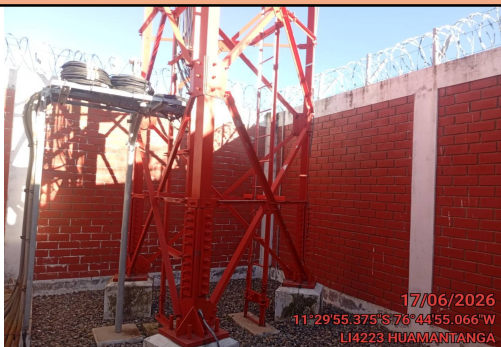
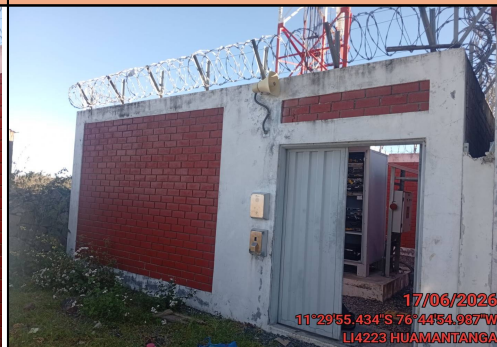
### PAREDES Y COLUMNAS CON PROBLEMAS DE PINTURA

### CRITICIDAD

### BAJA

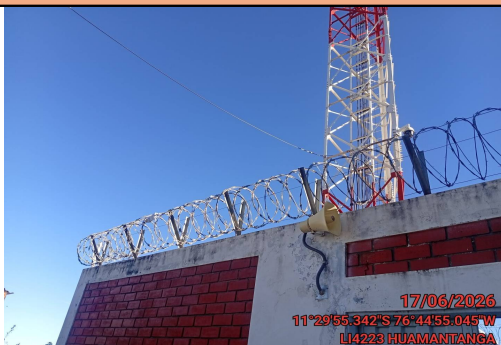
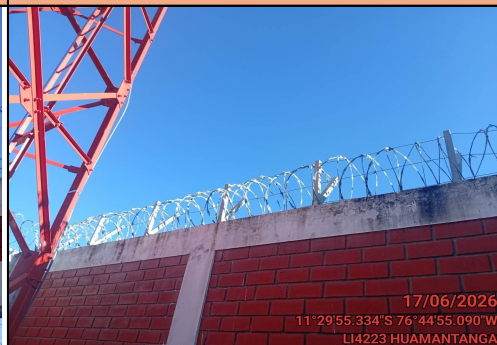
### CORCETINA OXIDADA

### CRITICIDAD

### BAJA
