## REPORTE FOTOGRÁFICO - Observaciones Internas

**Nombre de la Estacion:** SANTA BARBARA  
**Nombre de Localidad:** SAN LUIS  
**Fecha:** 17/06/2026 - 17/06/2026  
**Dirección:** CP SANTA BARBARA  
**ID site:** LI4633  
**CRQ:** CRQ000000087755

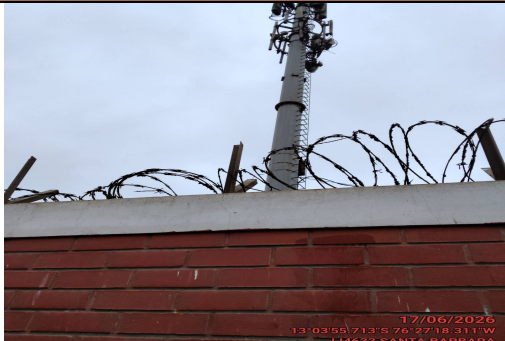
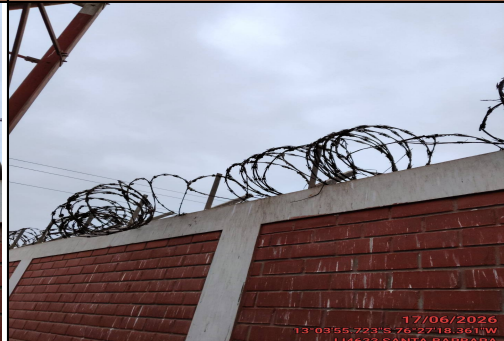
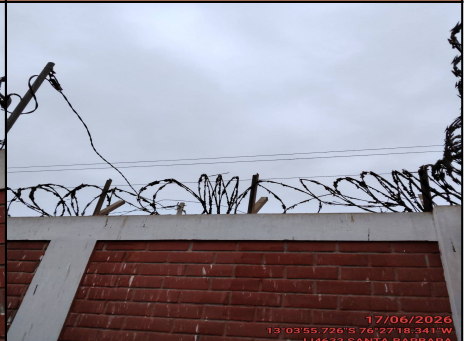
| PAREDES Y COLUMNAS CON FISURAS | | CRITICIDAD | BAJA |
|---|---|---|---|
| FOTO 1 | FOTO 2 | FOTO 3 | |

| PAREDES Y COLUMNAS CON FISURAS | | CRITICIDAD | BAJA |
|---|---|---|---|
| CORCERTINA OXIDADA | | CRITICIDAD | ALTA |
