## REPORTE FOTOGRÁFICO - Sistema de Energía LBT

Nombre de la Estacion: HUAMANTANGA  
Nombre de Localidad: HUAMANTANGA  
Fecha: 17/06/2026 - 17/06/2026  
Direccion: CENTRO POBLADO HUAMANTANGA  
ID site: LI4223  
CRQ: CRQ00000084942

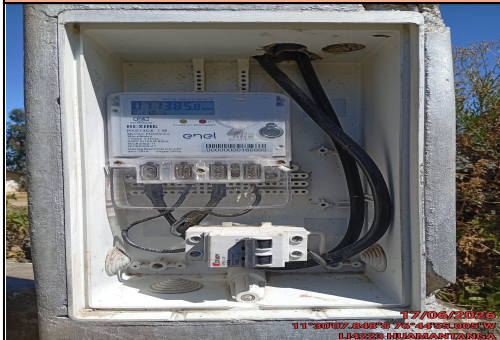
#### ANTES

### LIMPIEZA Y MEDICION DE AISLAMIENTO DE CONDUCTOR
