# REPORTE FOTOGRÁFICO - Sistema de Obras Civiles / Seguridad Exterior

**Nombre de la Estacion:** SAN JUAN DE PACOTA  
**Nombre de Localidad:** SAN ANDRES DE TUPICOCHA  
**Fecha:** 17/06/2026 - 17/06/2026  
**Direccion:** CP SAN JUAN DE PACOTA  
**ID site:** LI5702  
**CRQ:** CRQ000000085484

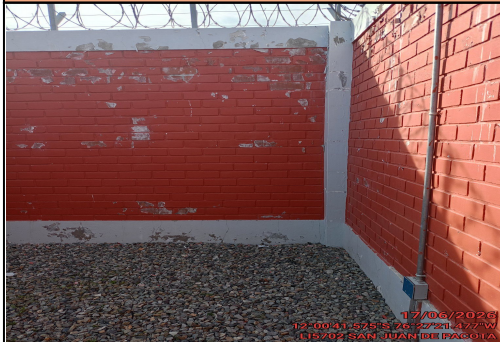
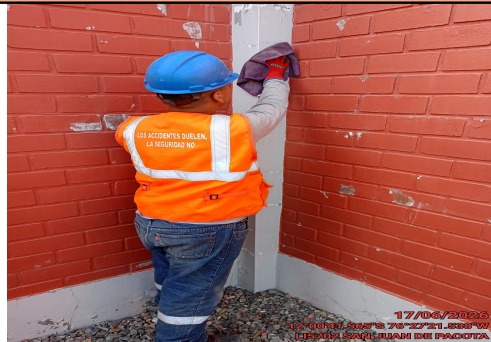
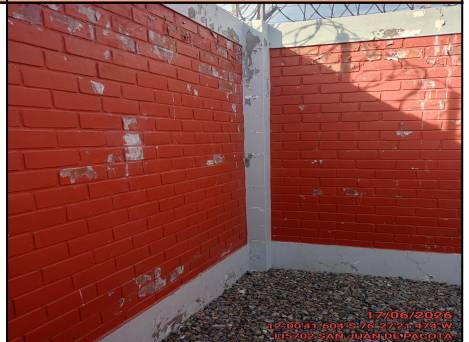
## REVISION DEL ESTADO DE COLUMNAS Y VIGAS

| CHECKLIST - OBRA CIVIL | | |
|---|---|---|
| Estructura | OK | Verificar el estado de la estructura en general |

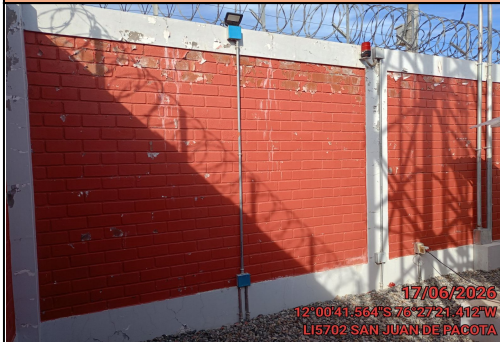
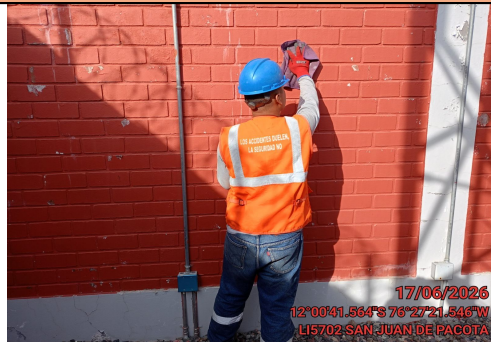
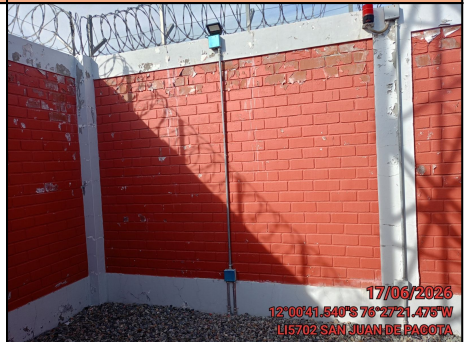
## REVISION DEL ESTADO DEL CERCO PERIMETRICO

| CHECKLIST - OBRA CIVIL | | |
|---|---|---|
| Estado de Puertas y paredes | OK | Verificar el estado de puertas, paredes y cerraduras |

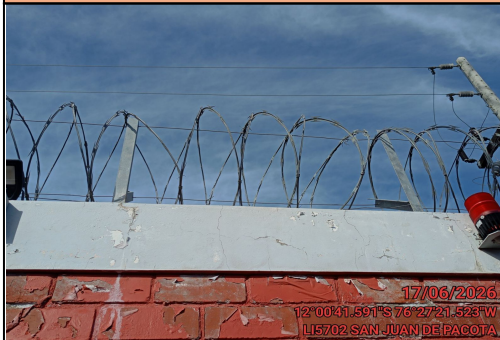
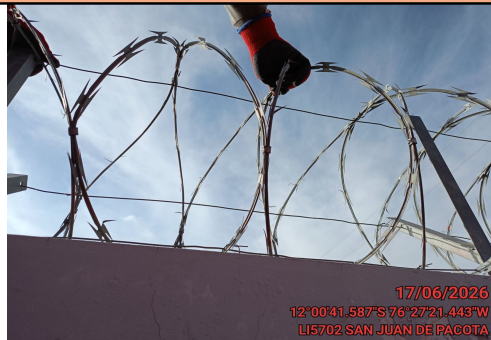
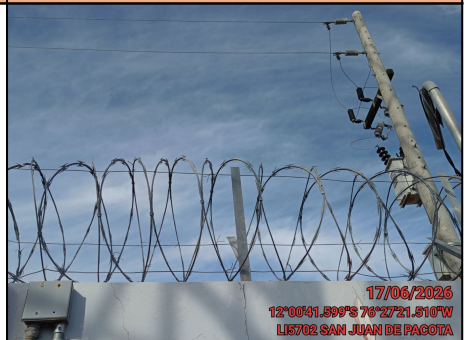
## REVISION DEL ESTADO DE LA CONCERTINA

| CHECKLIST - OBRA CIVIL | | |
|---|---|---|
| Concertina | OK | Verificar el estado de la concertina |
