## REPORTE FOTOGRÁFICO - Observaciones Internas

**Nombre de la Estacion:** SAN JUAN DE PACOTA  
**Nombre de Localidad:** SAN ANDRES DE TUPICOCHA  
**Fecha:** 17/06/2026 - 17/06/2026  
**Dirección:** CP SAN JUAN DE PACOTA  
**ID site:** LI5702  
**CRQ:** CRQ000000085484

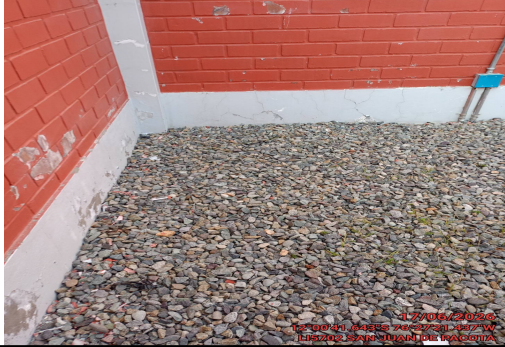
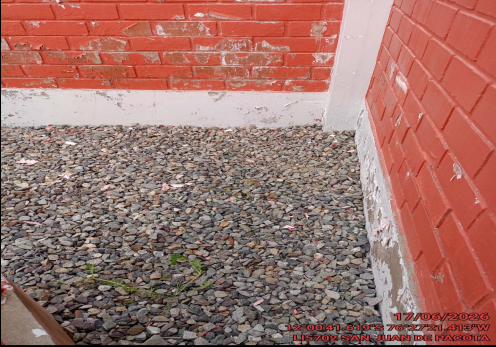
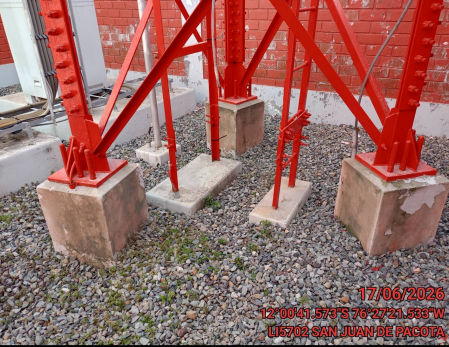
| FOTO 1 | FOTO 2 | FOTO 3 | |

| CONCRETO DESPRENDIDO | | CRITICIDAD | BAJA |

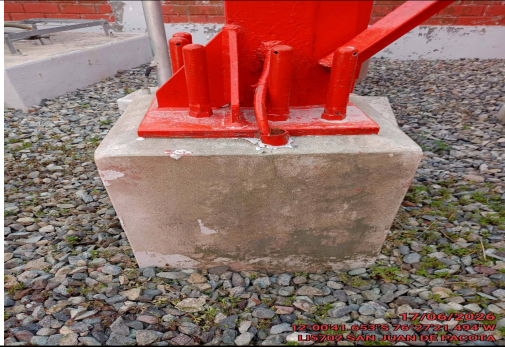
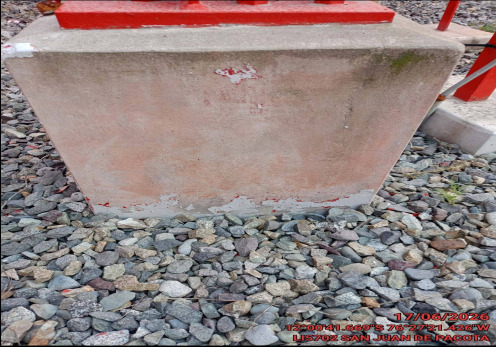
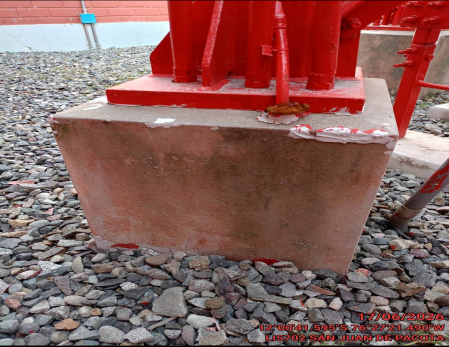
| FOTO 1 | FOTO 2 | FOTO 3 | |

| BASES DE TORRES CON FISURAS | | CRITICIDAD | BAJA |

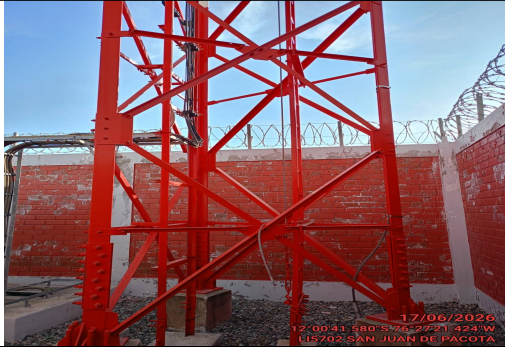
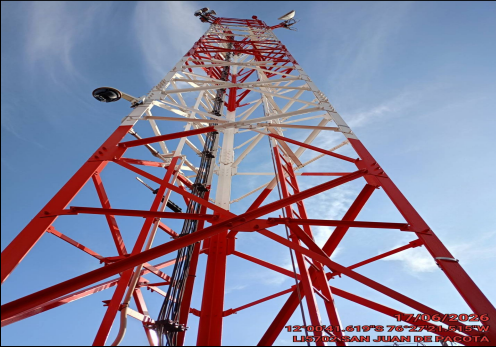
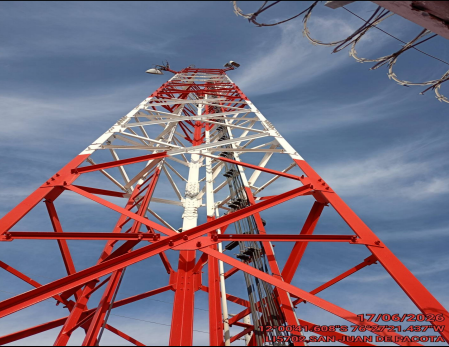
| FOTO 1 | FOTO 2 | FOTO 3 | |

| TORRE OXIDADA | | CRITICIDAD | BAJA |
