## REPORTE FOTOGRÁFICO - Observaciones Internas

**Nombre de la Estacion:** QUIPAN  
**Nombre de Localidad:** HUAMANTANGA  
**Fecha:** 18/06/2026 - 18/06/2026  
**Dirección:** CENTRO POBLADO QUIPAN  
**ID site:** LI4240  
**CRQ:** CRQ000000085440

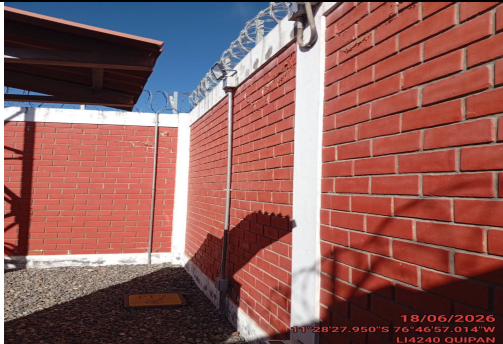
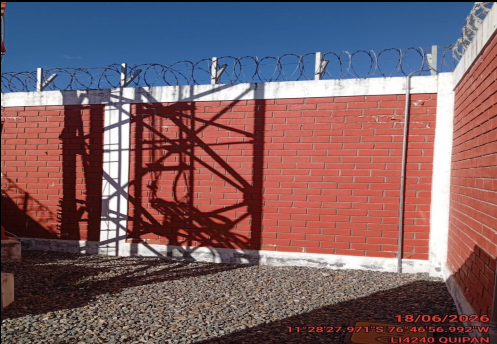
| CONCRETO DESPRENDIDO | | CRITICIDAD | BAJA |

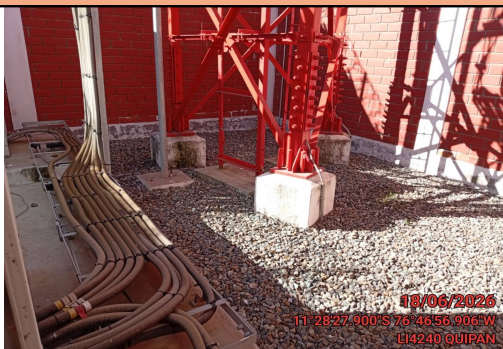
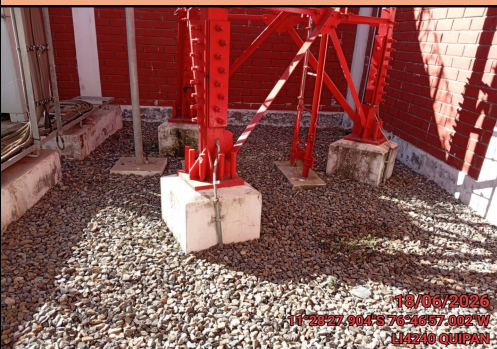
| BASES DE TORRES CON FISURAS | | CRITICIDAD | BAJA |

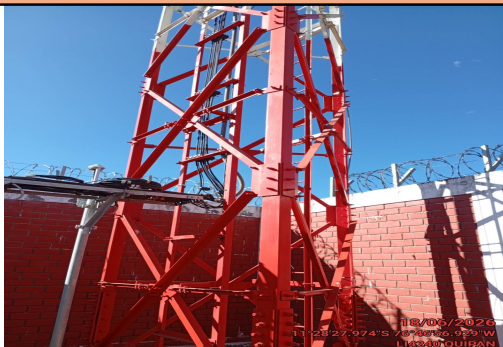
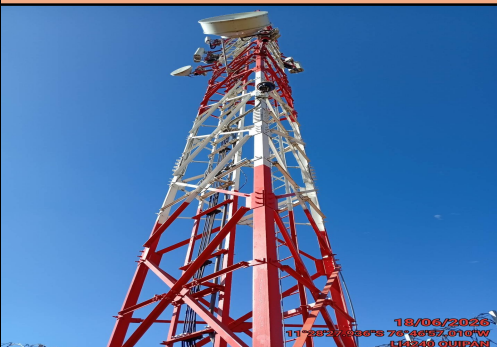
| TORRE OXIDADA | | CRITICIDAD | BAJA |
