## REPORTE FOTOGRÁFICO - Sistema de Climatización A/A

**Nombre de la Estacion:** LA CAMPIÑA DE SUPE  
**Nombre de Localidad:** SUPE  
**Fecha:** 18/06/2026 - 18/06/2026  
**Dirección:** CP LA CAMPIÑA DE SUPE (PEDREGAL)  
**ID site:** LI3942  
**CRQ:** CRQ000000084953

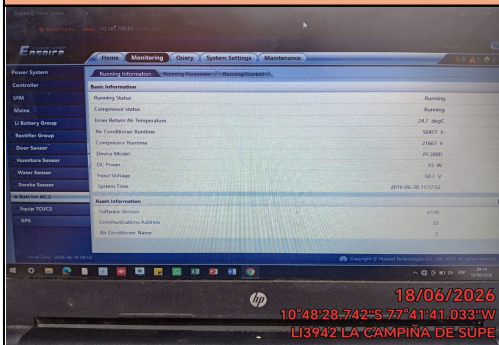
#### ANTES

### VERIFICACION DE PARAMETROS DE OPERACION: TEMPERATURA [°C]
