## REPORTE FOTOGRÁFICO - Observaciones Internas

**Nombre de la Estacion:** CARANIA  
**Nombre de Localidad:** CARANIA  
**Fecha:** 18/06/2026 - 18/06/2026  
**Dirección:** CP CARANIA  
**ID site:** LI5613  
**CRQ:** CRQ000000086583

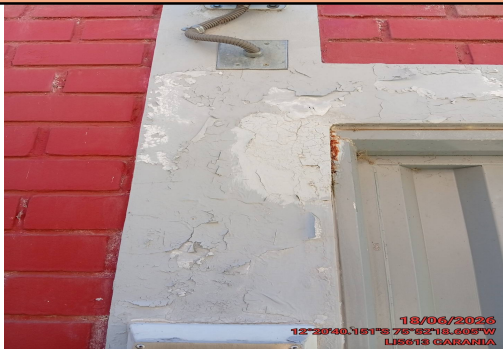
#### FOTO 1

### PAREDES Y COLUMNAS CON PROBLEMAS DE PINTURA

### BAJA

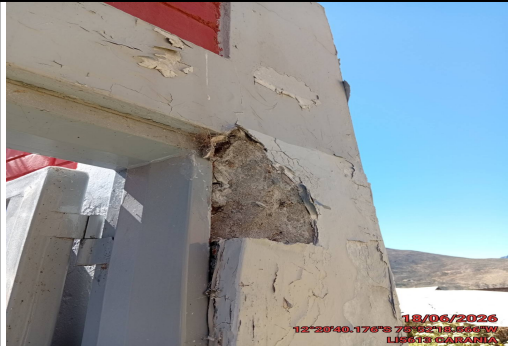
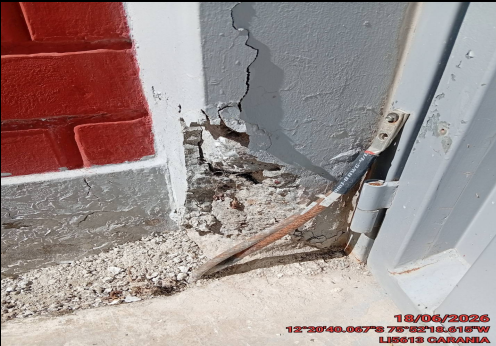
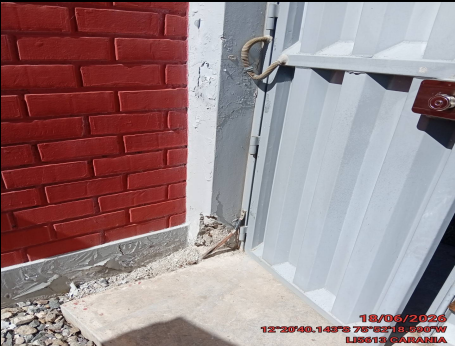
| FOTO 1 | FOTO 2 | FOTO 3 | |

| CONCRETO DESPRENDIDO | | CRITICIDAD | BAJA |
