## REPORTE FOTOGRÁFICO - Observaciones Internas

**Nombre de la Estacion:** LA CAMPIÑA DE SUPE  
**Nombre de Localidad:** SUPE  
**Fecha:** 18/06/2026 - 18/06/2026  
**Direccion:** CP LA CAMPIÑA DE SUPE (PEDREGAL)  
**ID site:** LI3942  
**CRQ:** CRQ000000084890

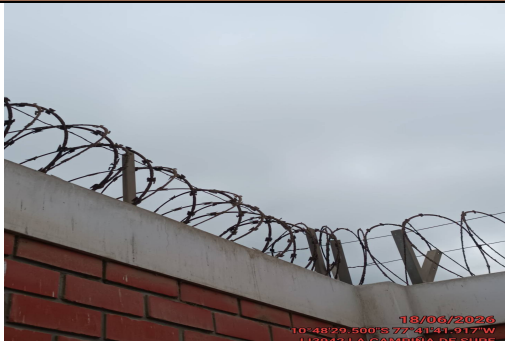
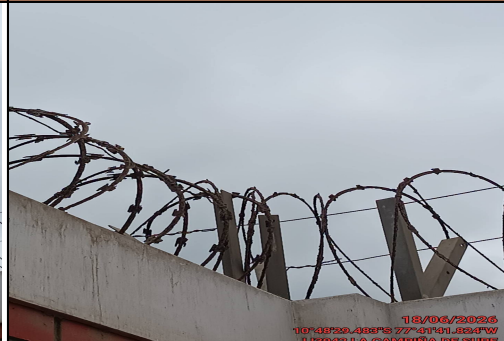
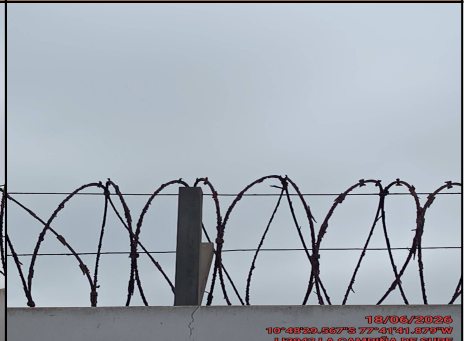
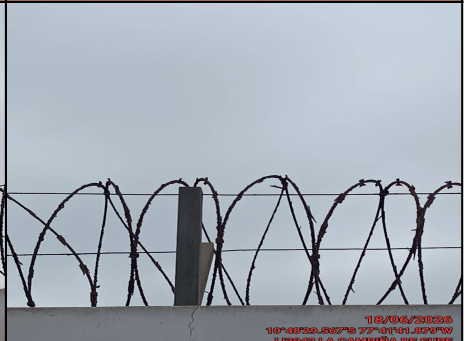
| PAREDES Y COLUMNAS CON FISURAS | | CRITICIDAD | BAJA |
|---|---|---|---|
| CORCERTINA OXIDADA | | CRITICIDAD | MEDIA |
