## REPORTE FOTOGRÁFICO - Sistema de Seguridad Física Interior

Nombre de la Estacion: CARANIA  
Nombre de Localidad: CARANIA  
Fecha: 18/06/2026 - 18/06/2026  
Direccion: CP CARANIA  
ID site: LI5613  
CRQ: CRQ000000085594

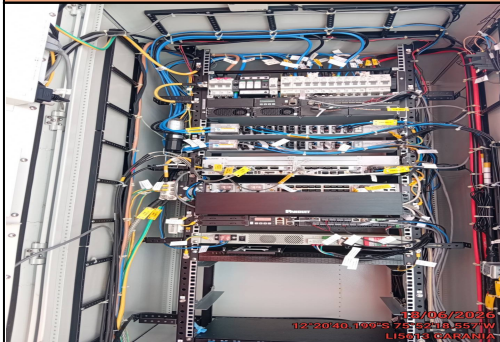
#### ANTES

### LIMPIEZA GENERAL DE LOS EQUIPOS DEL SISTEMA

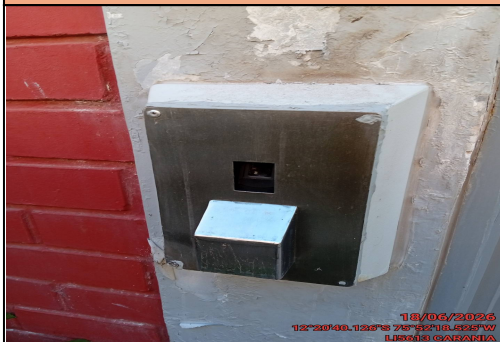
#### ANTES

### REVISIÓN DEL BUEN FUNCIONAMIENTO DE LA LECTORA

| CHECKLIST - SISTEMA DE SEGURIDAD | | |
|---|---|---|
| Lector de Huella | OK | Verificar el buen funcionamiento de la lectora |

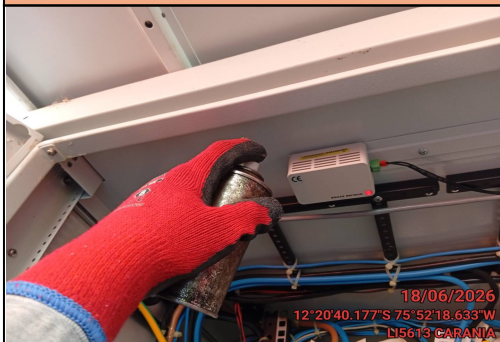
#### ANTES

### REVISIÓN DEL FUNCIONAMIENTO DEL SENSOR DE HUMO

| CHECKLIST - SISTEMA DE SEGURIDAD | | |
|---|---|---|
| Sensor de Humo | OK | Revisión estado del sensor de Humo |

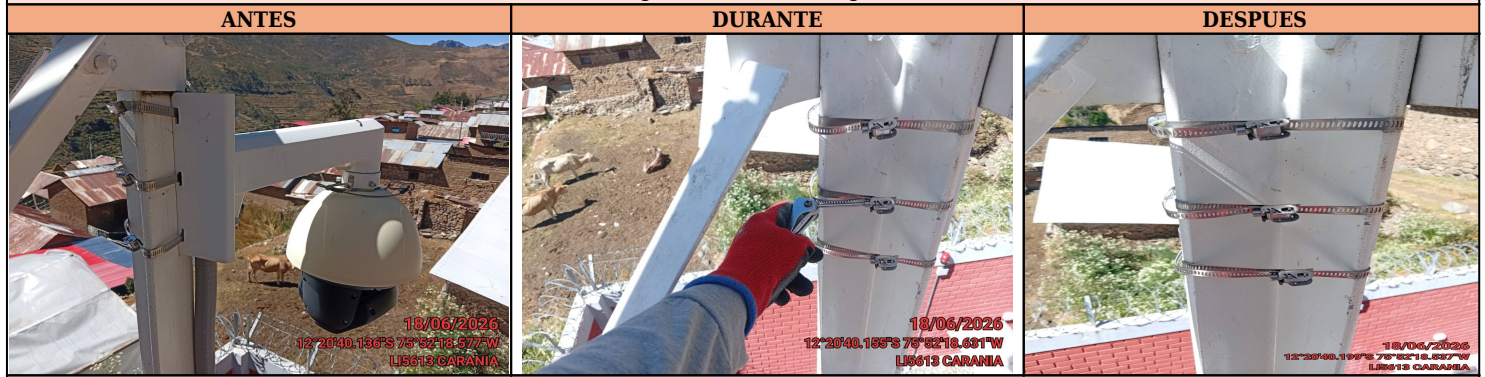
## REVISIÓN DE SUJECIÓN Y ANCLAJES DE CÁMARA

| CHECKLIST - SISTEMA DE SEGURIDAD | | |
|---|---|---|
| Cámara | OK | Revisión de sujeción y anclajes de la Cámara |

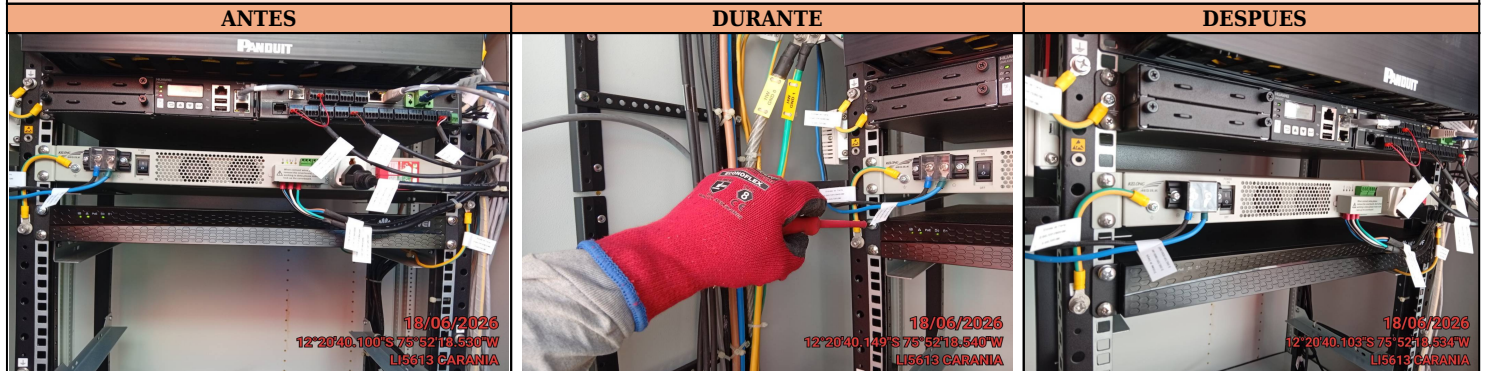
## REVISIÓN DEL EQUIPO DE GRABACIÓN (VCN510 - 8P)

| CHECKLIST - SISTEMA DE SEGURIDAD | | |
|---|---|---|
| Grabador de Video | OK | Verificar grabación local desde el NOC |

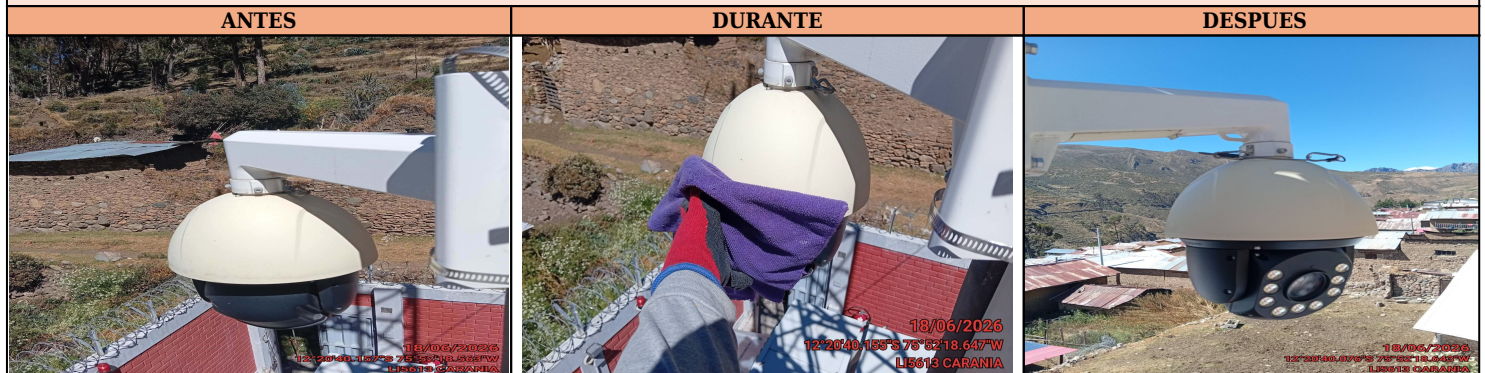
## LIMPIEZA CÁMARA DE VIDEO

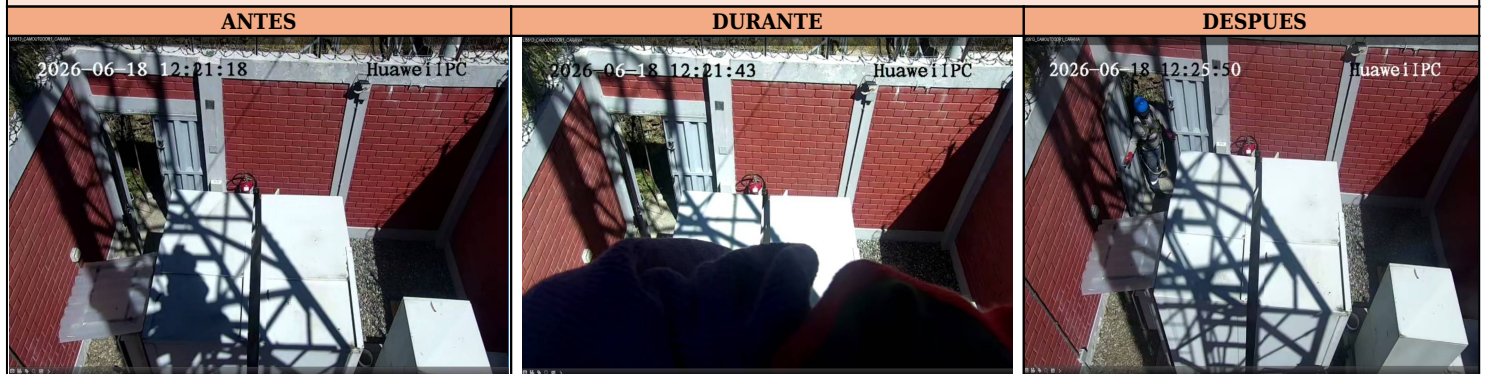
## REGISTRO DE CÁMARA AL MOMENTO DE REALIZAR SU LIMPIEZA

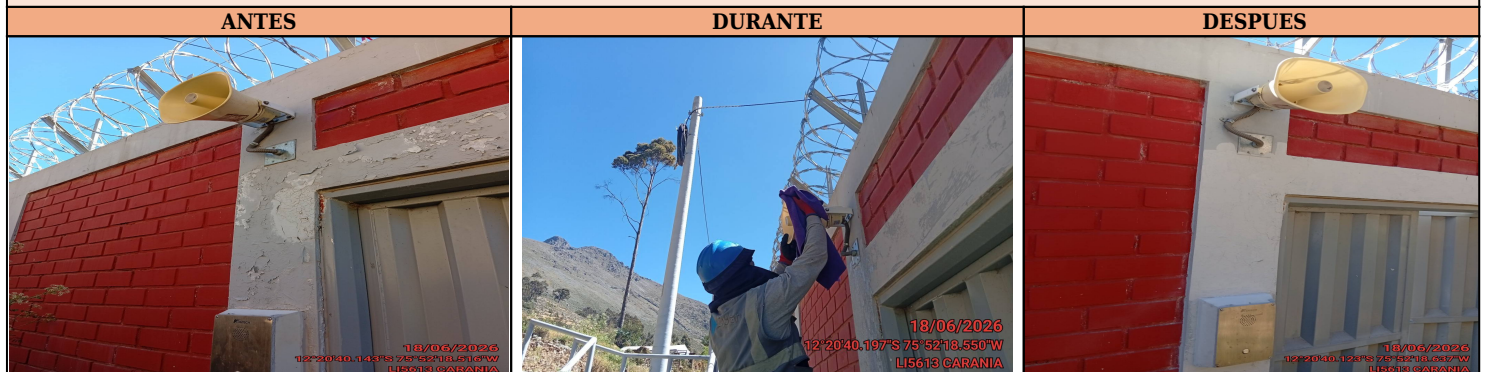
## REVISIÓN DEL SISTEMA PERIFONEO
