## REPORTE FOTOGRÁFICO - Sistema de Energia LBT

**Nombre de la Estacion:** SANTA BARBARA  
**Nombre de Localidad:** SAN LUIS  
**Fecha:** 18/06/2026 - 18/06/2026  
**Direccion:** CP SANTA BARBARA  
**ID site:** LI4633  
**CRQ:** CRQ000000085577

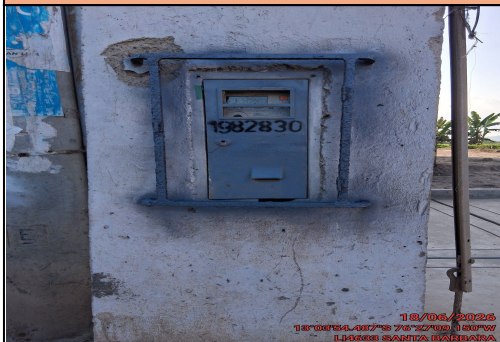
**ANTES**

### LIMPIEZA Y MEDICION DE AISLAMIENTO DE CONDUCTOR
