## REPORTE FOTOGRÁFICO - Observaciones Internas

**Nombre de la Estacion:** MARCO  
**Nombre de Localidad:** HUAMANTANGA  
**Fecha:** 19/06/2026 - 19/06/2026  
**Dirección:** CENTRO POBLADO MARCO  
**ID site:** LI4239  
**CRQ:** CRQ000000085379

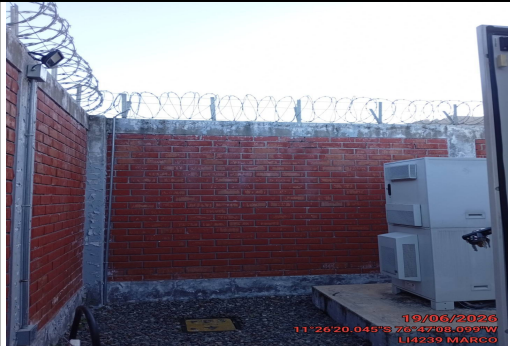
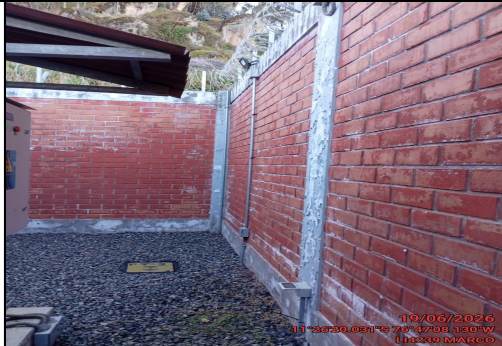
| CONCRETO DESPRENDIDO | | CRITICIDAD | BAJA |

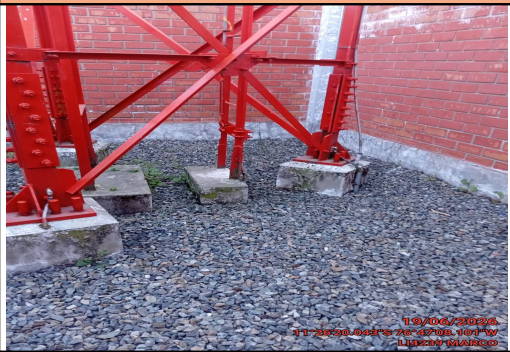
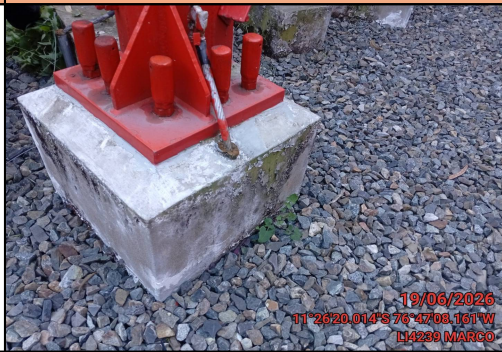
| CONCRETO DESPRENDIDO | | CRITICIDAD | BAJA |
|---|---|---|---|
| BASES DE TORRES CON FISURAS | | CRITICIDAD | BAJA |

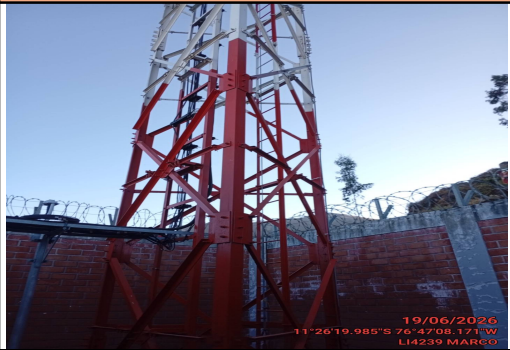
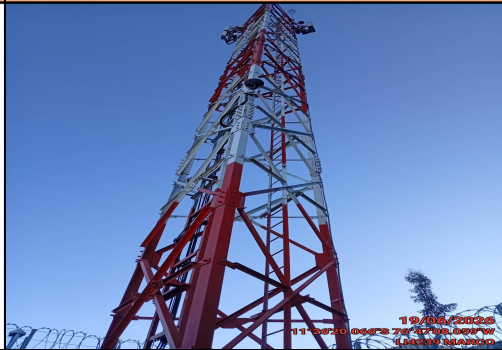
| CONCRETO DESPRENDIDO | | CRITICIDAD | BAJA |
|---|---|---|---|
| TORRE OXIDADA | | CRITICIDAD | BAJA |
