## REPORTE FOTOGRÁFICO - SPD y Tableros Eléctricos

Nombre de la Estacion: MARCO  
Nombre de Localidad: HUAMANTANGA  
Fecha: 19/06/2026 - 19/06/2026  
Direccion: CENTRO POBLADO MARCO  
ID site: LI4239  
CRQ: CRQ000000085379

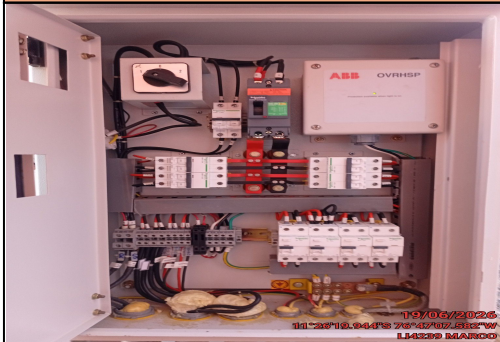
#### ANTES

### VERIFICACIÓN DE PARÁMETRO DE OPERACIÓN : VOLTAJE(V)

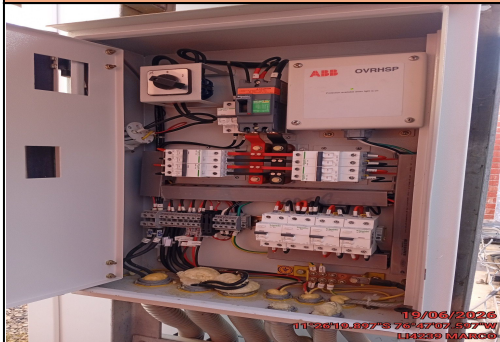
#### ANTES

### LIMPIEZA TÉCNICA DE COMPONENTES

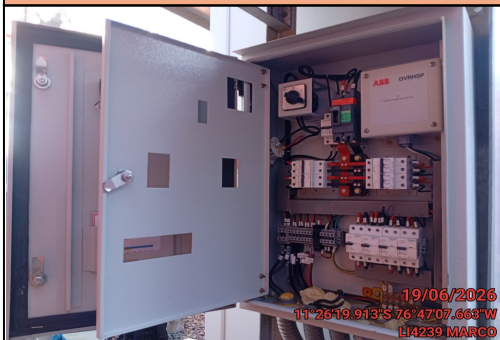
#### ANTES

### AJUSTE DE CONEXIONADO Y ACTUALIZACION DE SEÑALIZADO
