## REPORTE FOTOGRÁFICO - SPD y Tableros Eléctricos

Nombre de la Estacion: CALANGO  
Nombre de Localidad: CALANGO  
Fecha: 19/06/2026 - 19/06/2026  
Direccion: CP CALANGO  
ID site: LI4885  
CRQ: CRQ000000085656

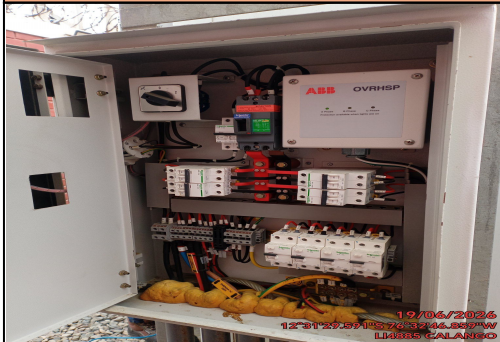
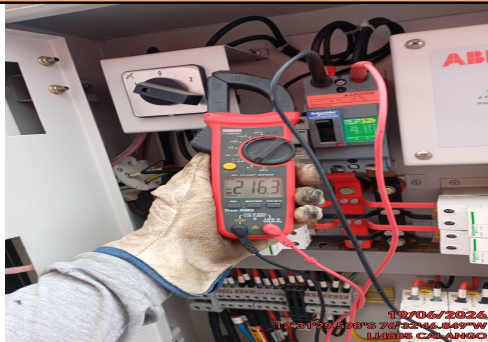
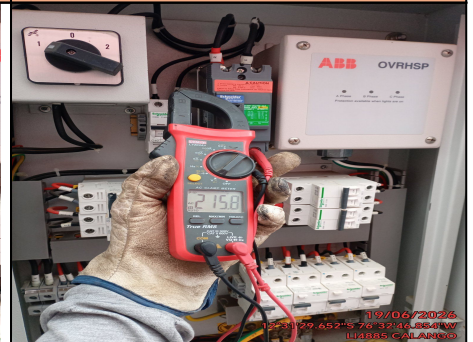
### VERIFICACIÓN DE PARÁMETRO DE OPERACIÓN : VOLTAJE(V)
