## REPORTE FOTOGRÁFICO - SUPERVISION

**Nombre de la Estacion:** SANTA ROSA  
**Nombre de Localidad:** SUPE  
**Fecha:** 19/06/2026 - 19/06/2026  
**Direccion:** CP SANTA ROSA  
**ID site:** LI4093  
**CRQ:** CRQ000000084890

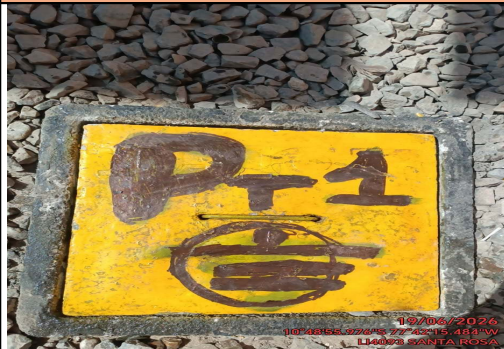
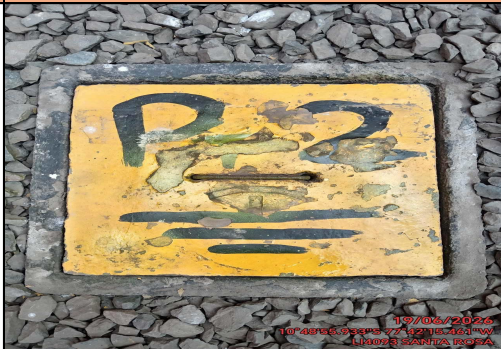
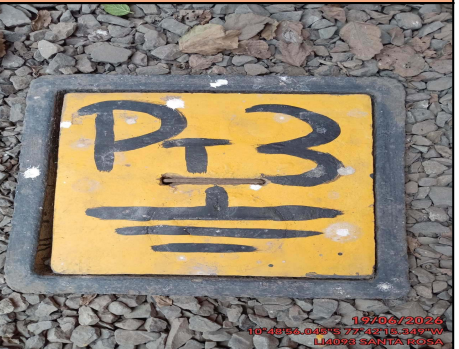
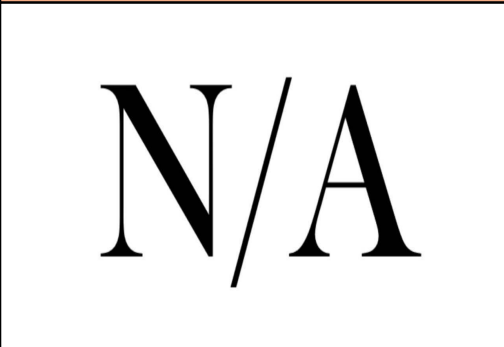
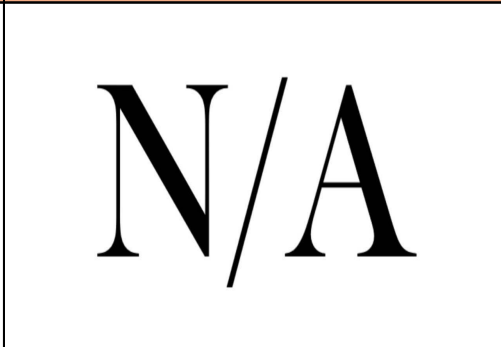
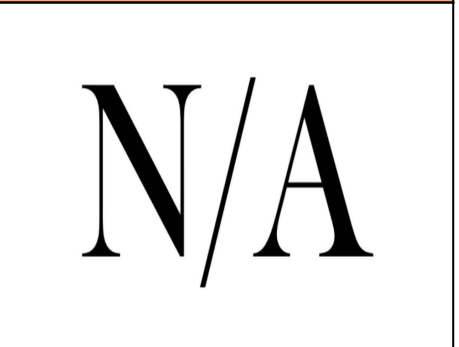
### TAPAS STAP: PINTADO DE TAPAS SEGUN PLANO SPAT

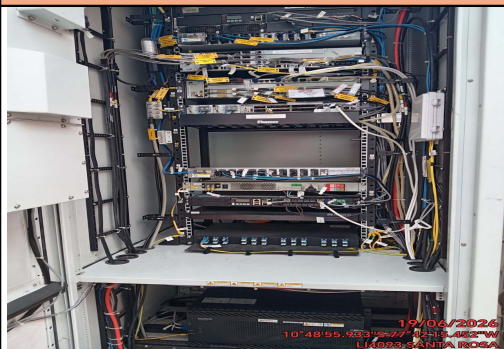
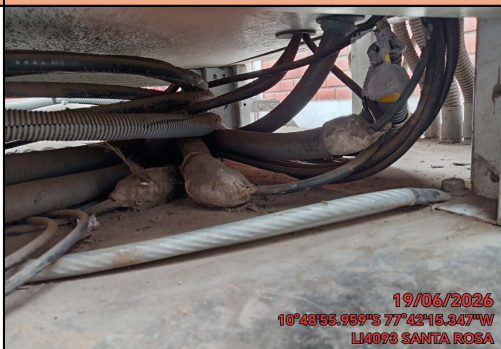
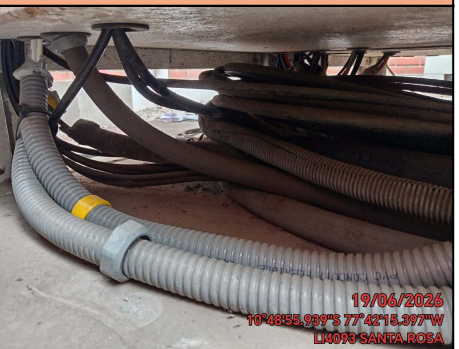
### LIMPIEZA GABINETE: LIMPIEZA DENTRO, PARTE POSTERIOR, PARTE BAJA Y ENTRE LOS GABINETES

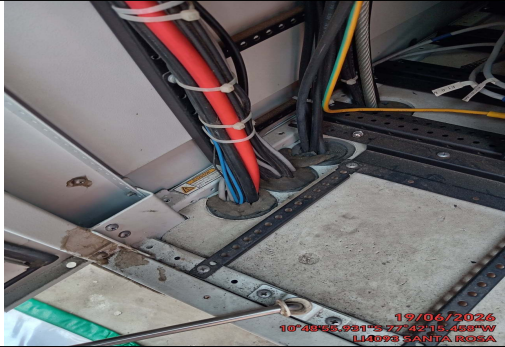
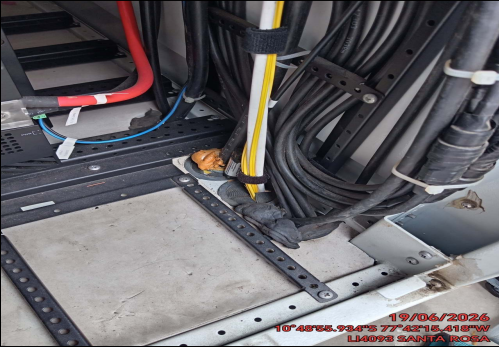
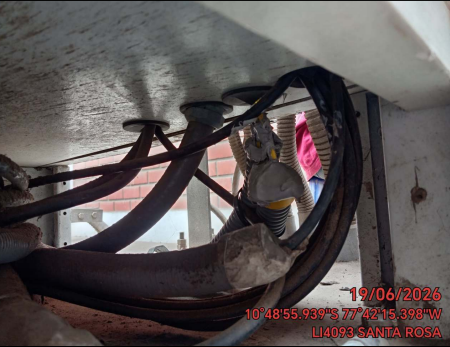
| SELLADO: SELLADO DE EQUIPOS Y DUCTOS POR DONDE INGRESAN LOS CABLES AL GABINETE (CON SIKAFLEX) | | |

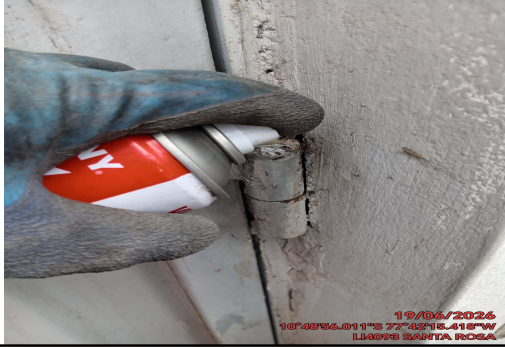
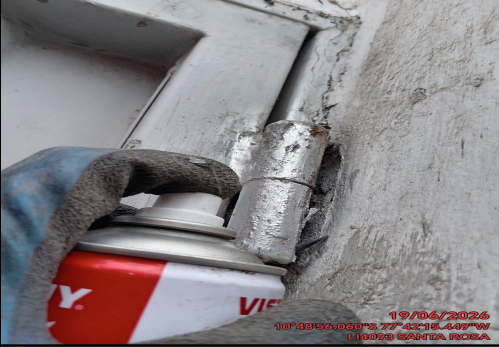
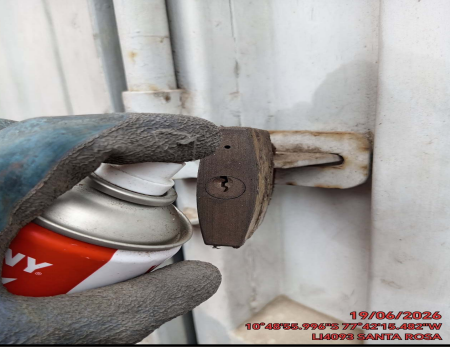
| SELLADO: SELLADO DE EQUIPOS Y DUCTOS POR DONDE INGRESAN LOS CABLES AL GABINETE (CON SIKAFLEX) | | |
|---|---|---|
| ACEITADO: ACEITADO DE PUERTAS Y CANDADOS | | |

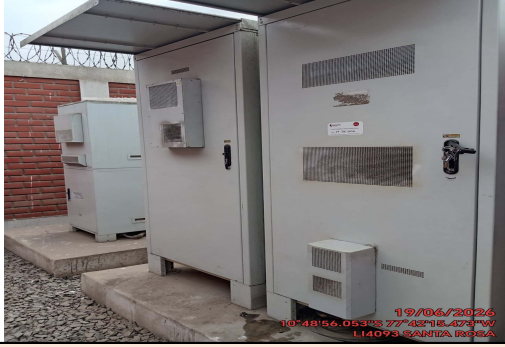
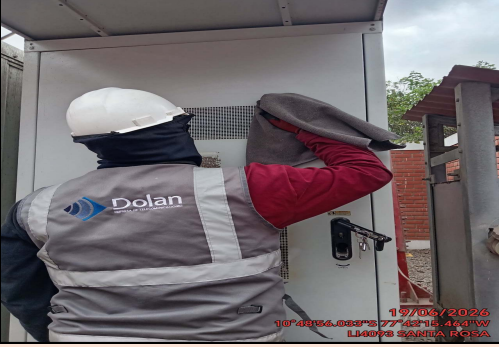
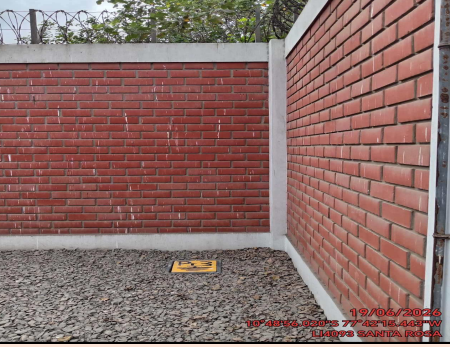
| SELLADO: SELLADO DE EQUIPOS Y DUCTOS POR DONDE INGRESAN LOS CABLES AL GABINETE (CON SIKAFLEX) | | |
|---|---|---|
| LIMPIEZA INTERIOR: LIMPIEZA INTERIOR DEL SITE / DESMALEZADO | | |

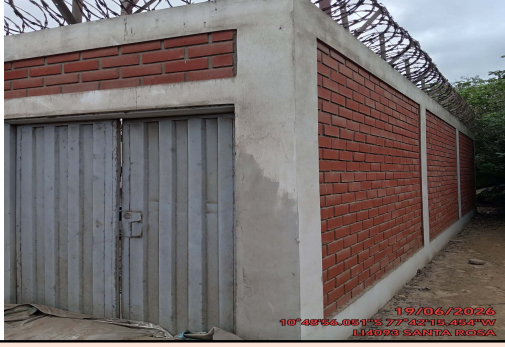
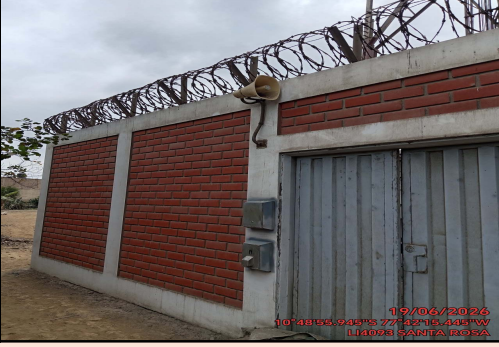
| SELLADO: SELLADO DE EQUIPOS Y DUCTOS POR DONDE INGRESAN LOS CABLES AL GABINETE (CON SIKAFLEX) | | |
|---|---|---|
| LIMPIEZA EXTERIOR: LIMPIEZA EXTERIOR DEL SITE / DESMALEZADO | | |

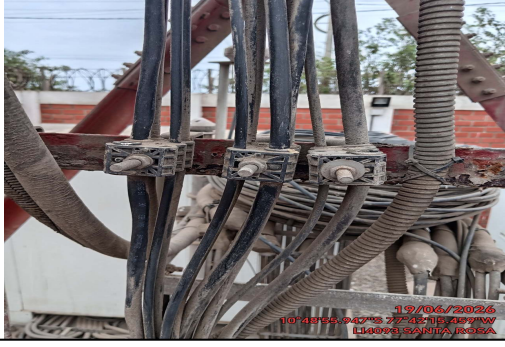
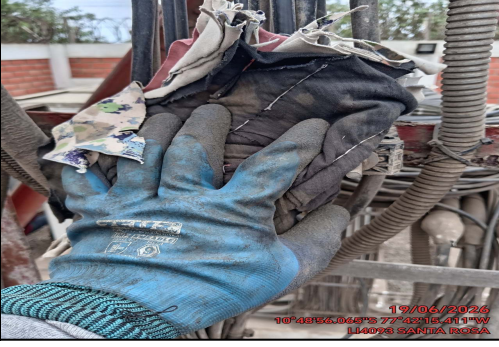
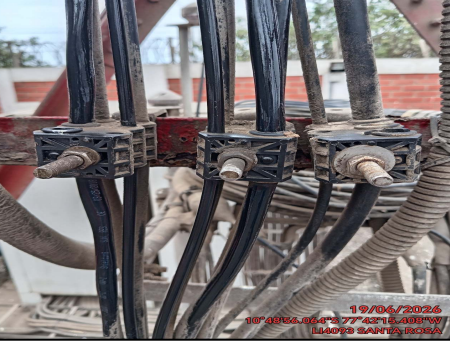
| SELLADO: SELLADO DE EQUIPOS Y DUCTOS POR DONDE INGRESAN LOS CABLES AL GABINETE (CON SIKAFLEX) | | |
|---|---|---|
| CLAMPS: REVISION DE CLAMPS EN CABLES IF, FO Y ENERGIZADO DE RRU's | | |

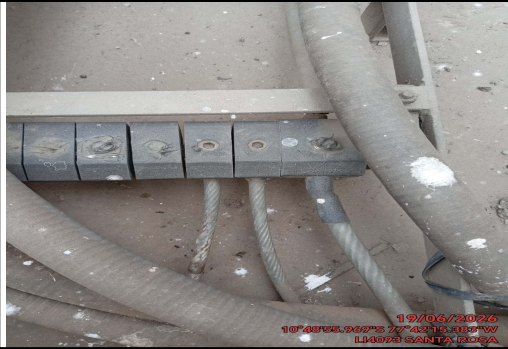
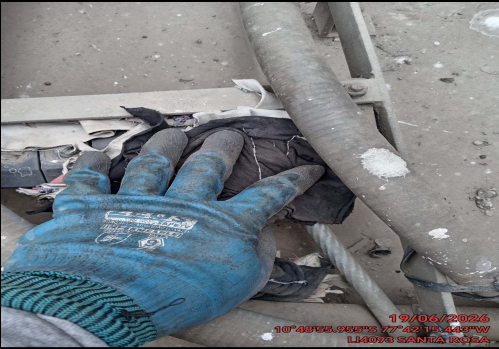
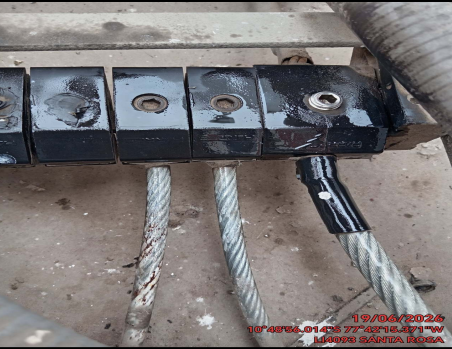
GROUNDING KIT: REVISION DE ATERRAMIENTO DE CABLES IF, FO Y ENERGIZADO DE RRUs

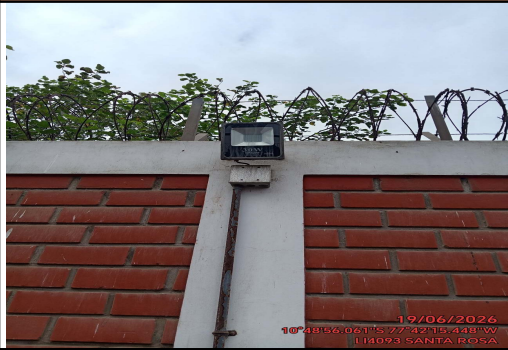
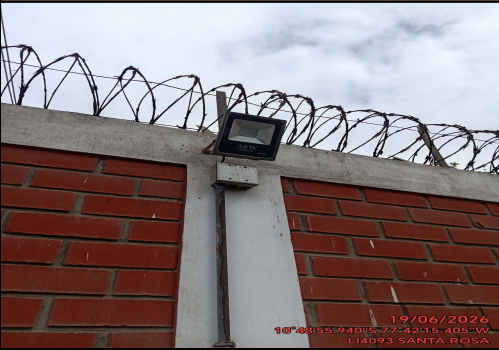
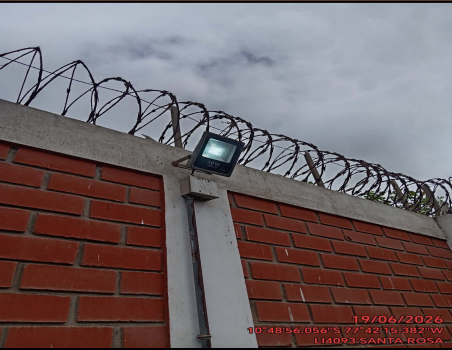
REVISION DEL ESTADO DE LUMINARIA DE EMERGENCIA (LUMINARIA ENCENDIDA Y APAGADA)

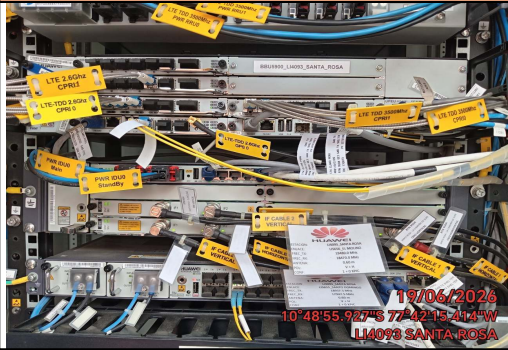
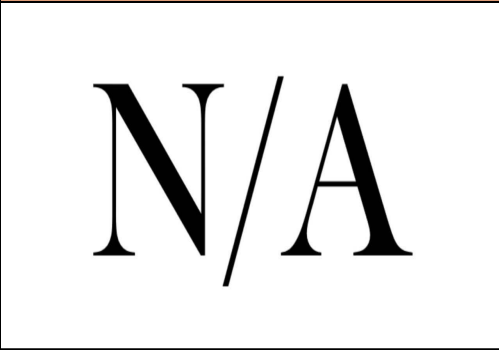
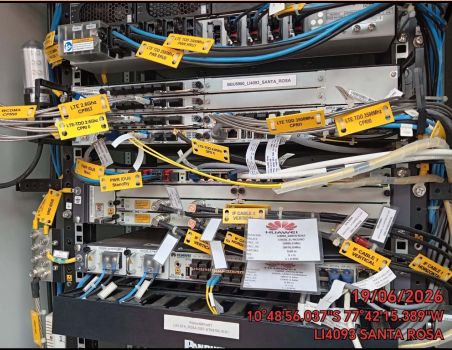
ETIQUETADO DE DATOS, POWER, TIERRA DE IDU Y TIERRA DE BBU CORRECTAMENTE ETIQUETADOS

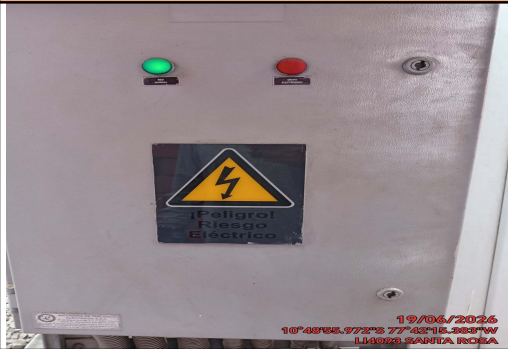
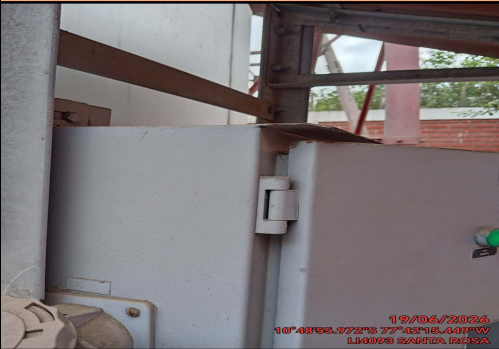
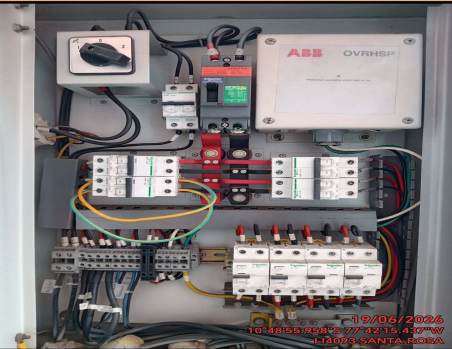
TABLERO PRONATEL: REVISION DEL ESTADO FISICO DE TABLERO (CORROSION / OXIDO)

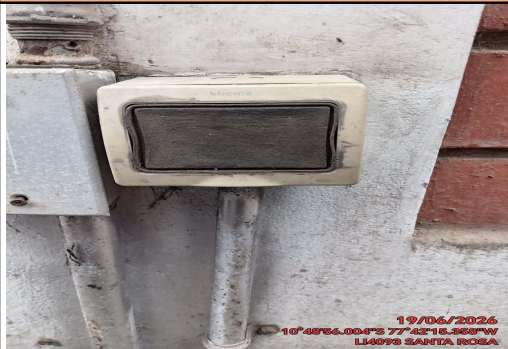
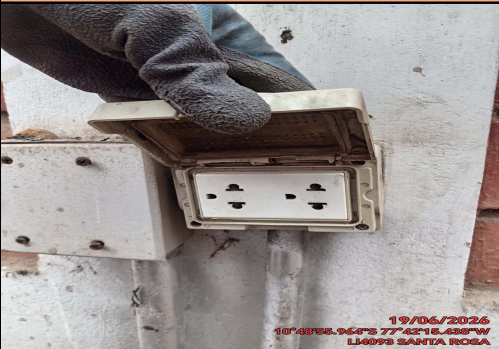
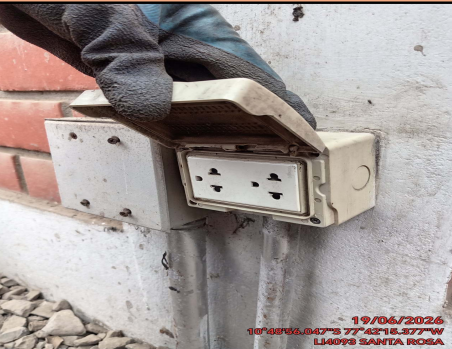
TOMACORRIENTES: REVISION DEL ESTADO FISICO DE TOMACORRIENTES

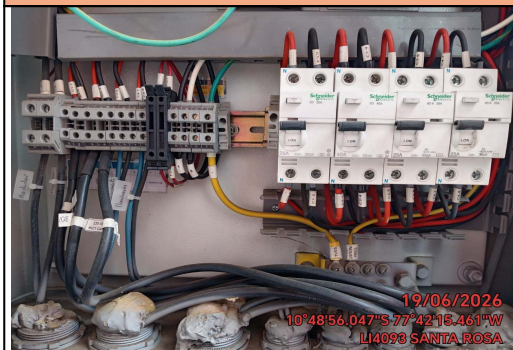
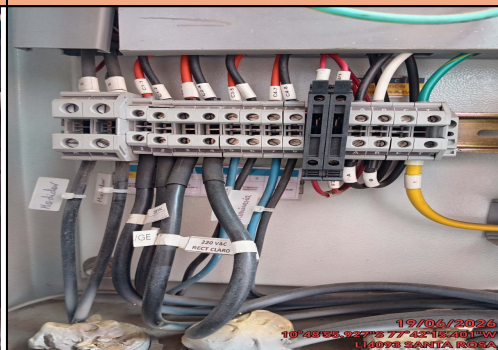
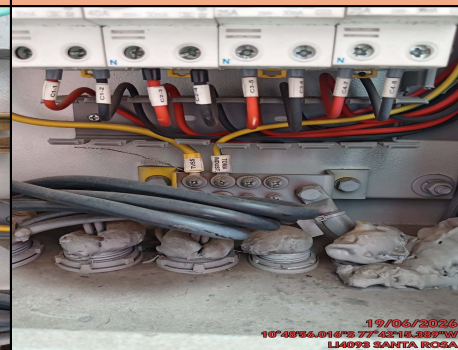
## BORNERAS: DETECCION DE TERMINALES DE CABLES EN TABLERO GENERAL SIN BORNERA

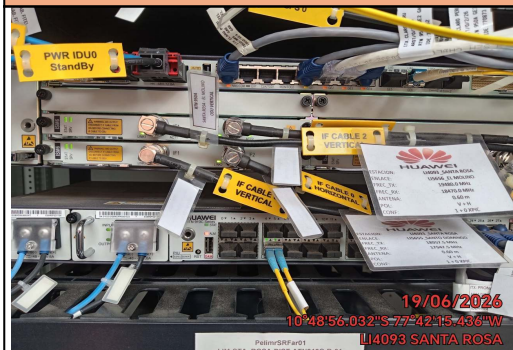
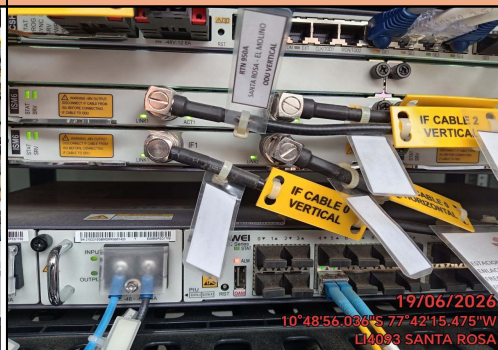
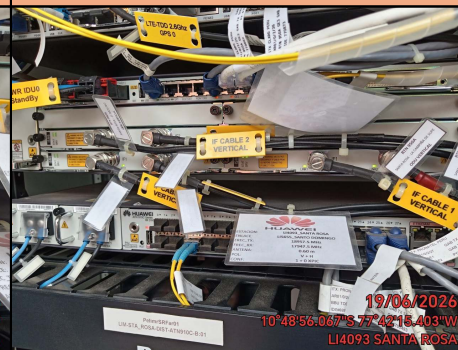
## CONECTORES: DETECCION DE CONECTORES FI EN IDU SIN PROTECCION DE MANGA TERMOCONTRAIBLE
