## REPORTE FOTOGRÁFICO - SUPERVISION

**Nombre de la Estacion:** SAN JUAN DE ROLDAN  
**Nombre de Localidad:** QUILMANA  
**Fecha:** 19/06/2026 - 19/06/2026  
**Dirección:** CP SAN JUAN DE ROLDAN  
**ID site:** LI4823  
**CRQ:** CRQ000000086762

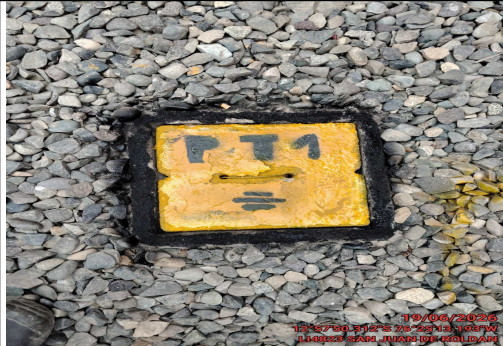
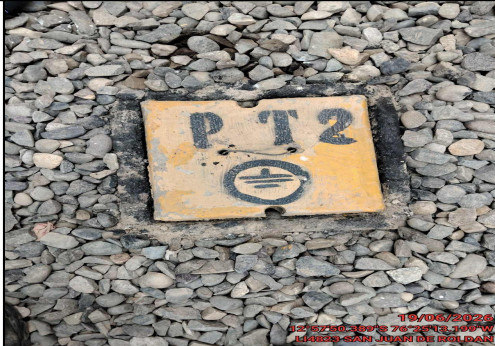
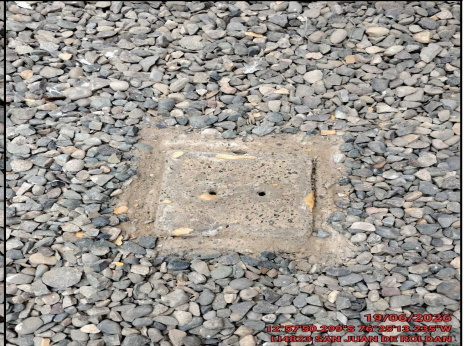
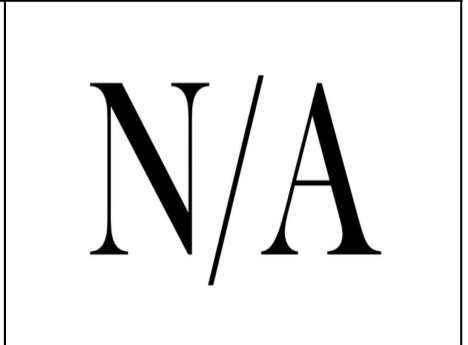
### TAPAS STAP: PINTADO DE TAPAS SEGUN PLANO SPAT

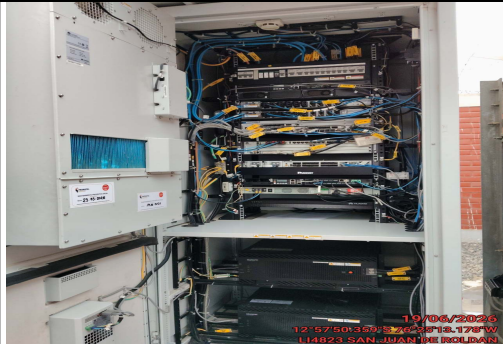
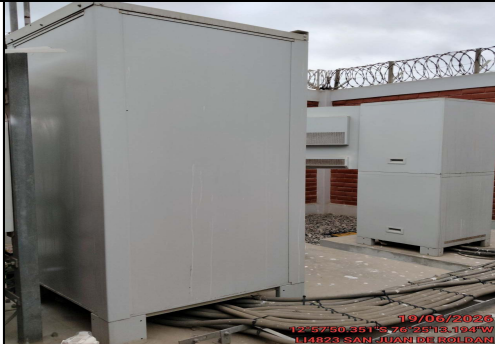
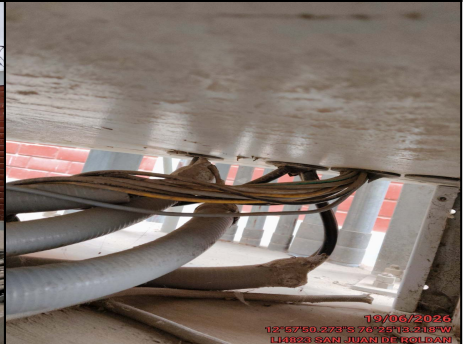
### LIMPIEZA GABINETE: LIMPIEZA DENTRO, PARTE POSTERIOR, PARTE BAJA Y ENTRE LOS GABINETES

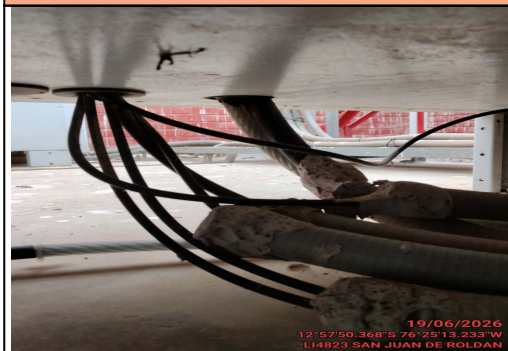
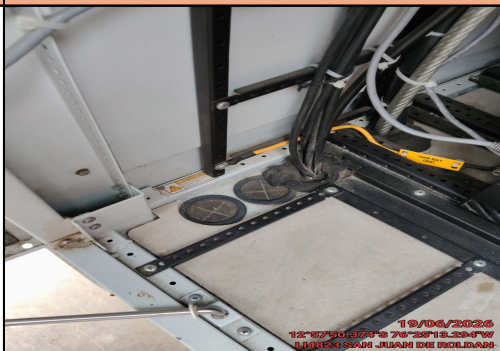
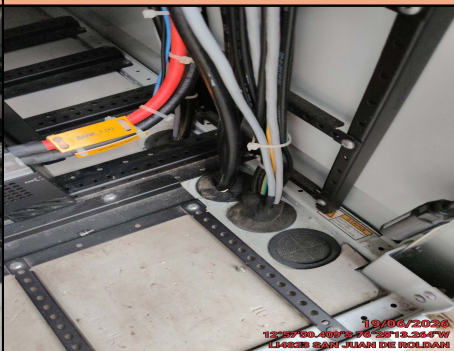
# SELLADO: SELLADO DE EQUIPOS Y DUCTOS POR DONDE INGRESAN LOS CABLES AL GABINETE (CON SIKAFLEX)

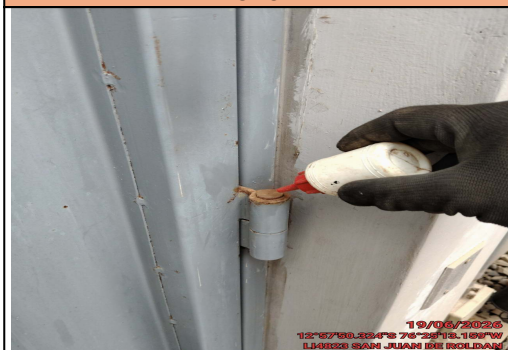
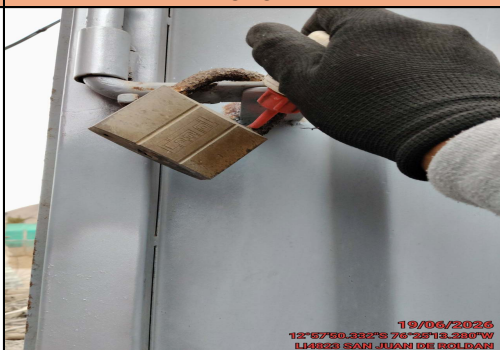
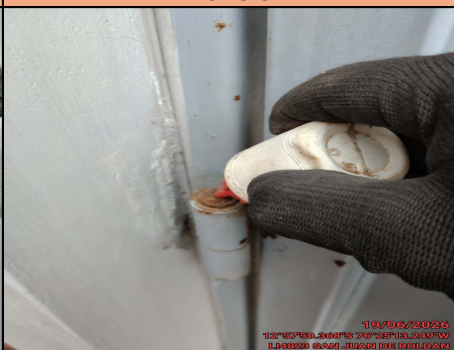
## ACEITADO: ACEITADO DE PUERTAS Y CANDADOS

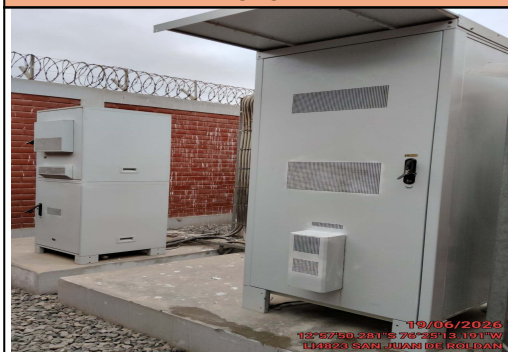
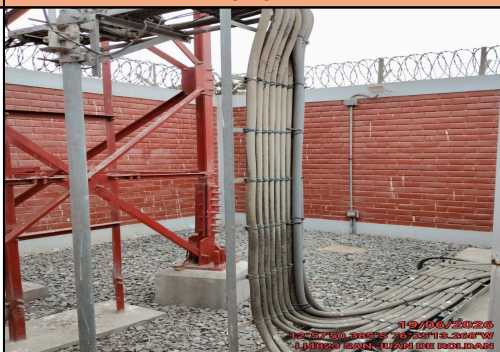
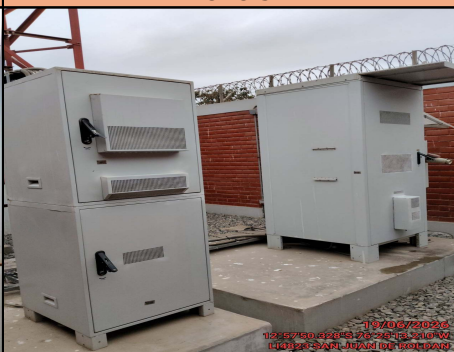
## LIMPIEZA INTERIOR: LIMPIEZA INTERIOR DEL SITE / DESMALEZADO

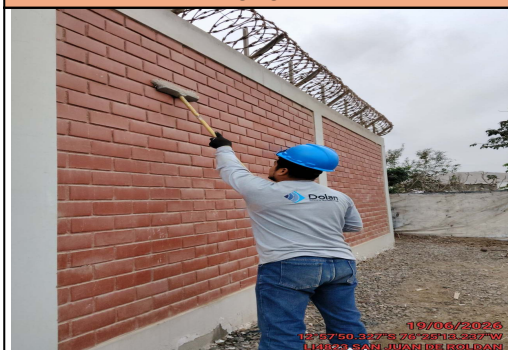
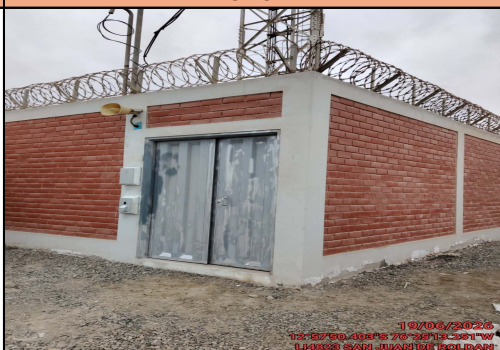
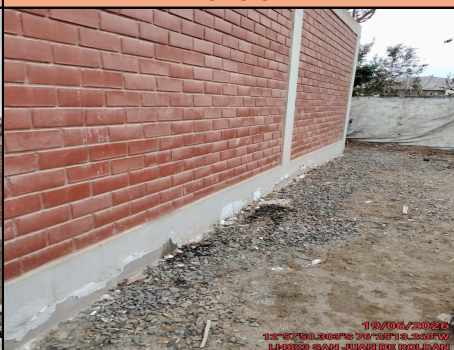
## LIMPIEZA EXTERIOR: LIMPIEZA EXTERIOR DEL SITE / DESMALEZADO

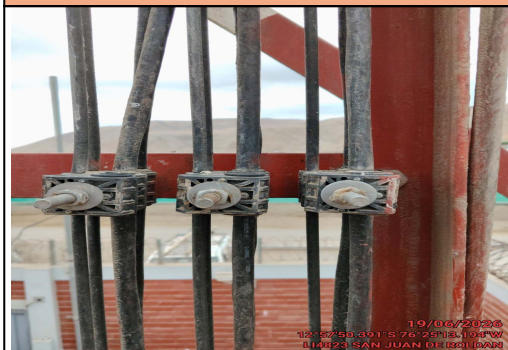
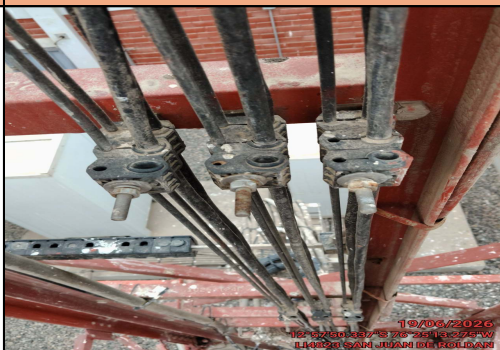
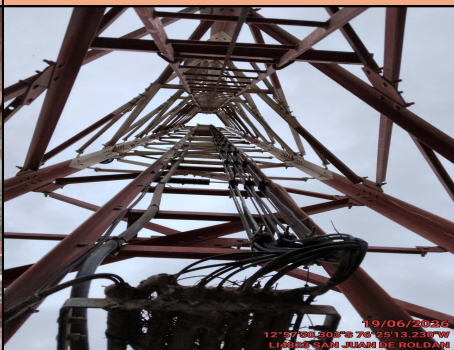
## CLAMPS: REVISION DE CLAMPS EN CABLES IF, FO Y ENERGIZADO DE RRU's

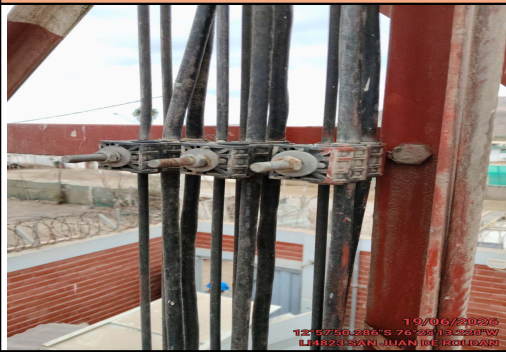
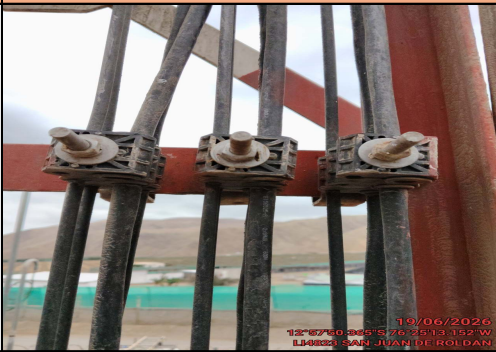
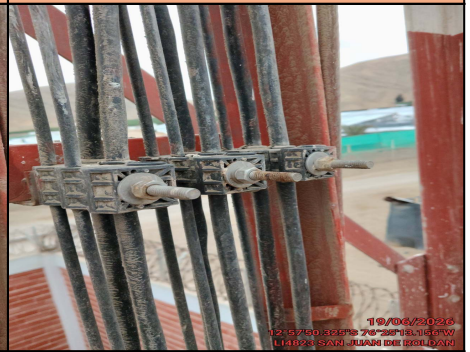
## GROUNDING KIT: REVISION DE ATERRAMIENTO DE CABLES IF, FO Y ENERGIZADO DE RRUs

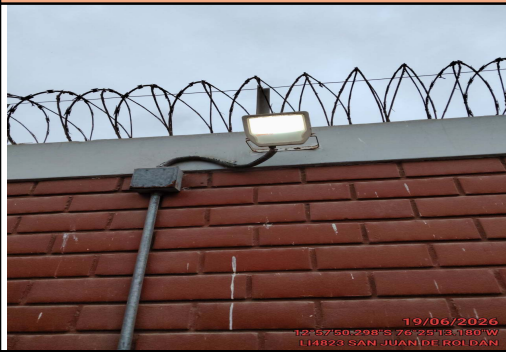
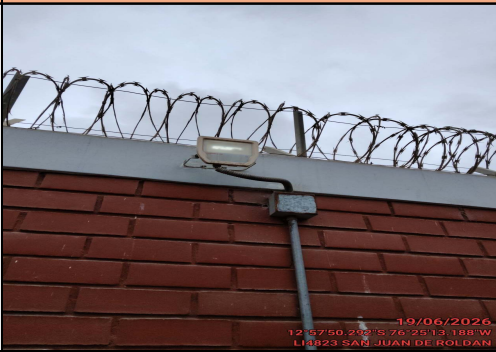
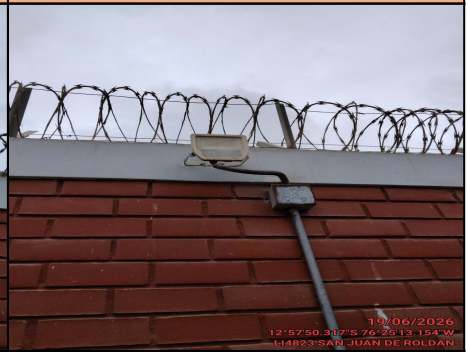
## REVISION DEL ESTADO DE LUMINARIA DE EMERGENCIA (LUMINARIA ENCENDIDA Y APAGADA)

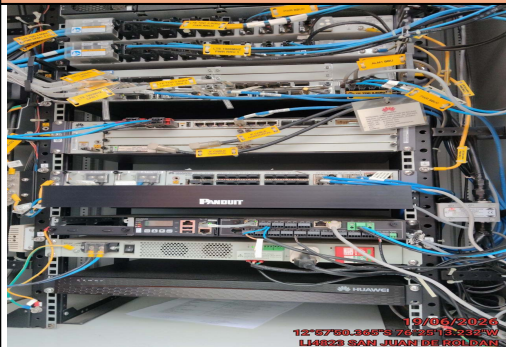
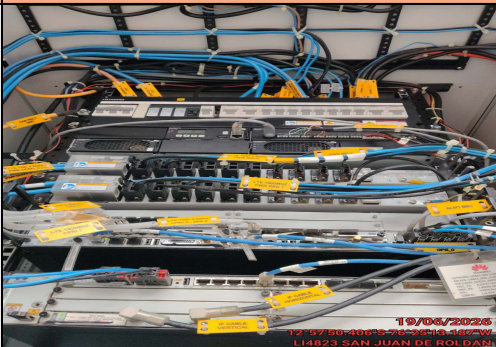
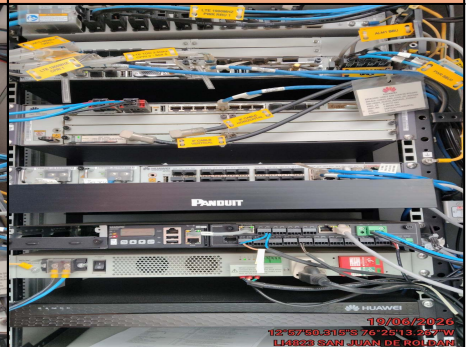
## ETIQUETADO DE DATOS, POWER, TIERRA DE IDU Y TIERRA DE BBU CORRECTAMENTE ETIQUETADOS

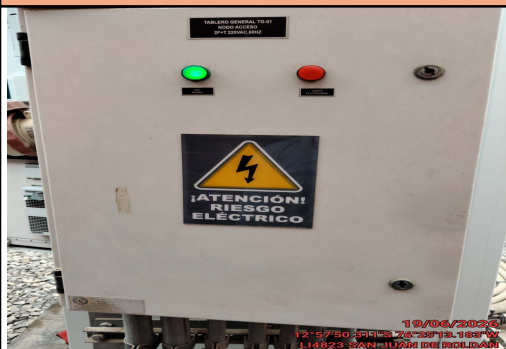
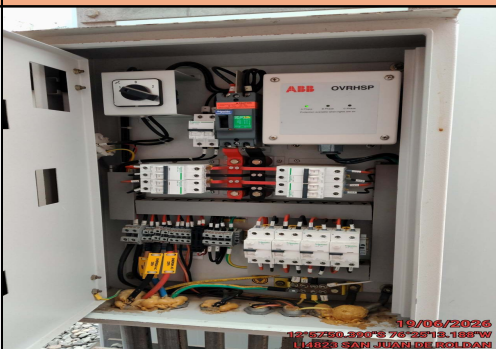
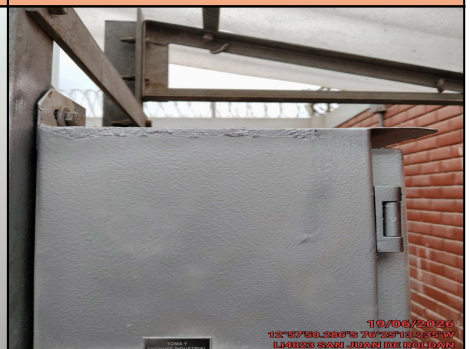
## TABLERO PRONATEL: REVISION DEL ESTADO FISICO DE TABLERO (CORROSION / OXIDO)

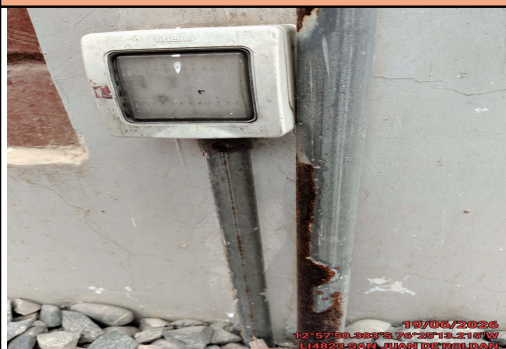
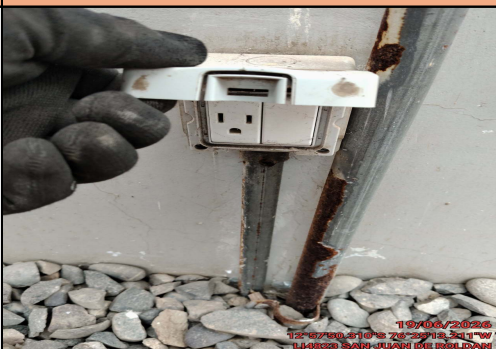
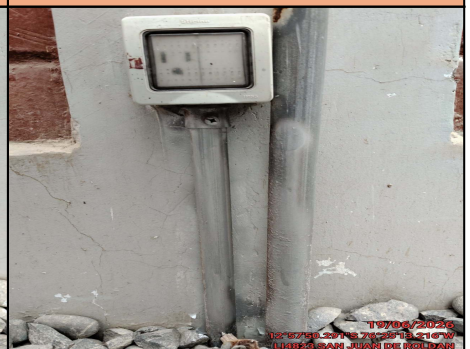
## TOMACORRIENTES: REVISION DEL ESTADO FISICO DE TOMACORRIENTES

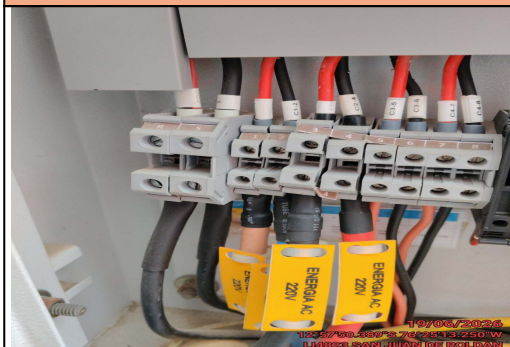
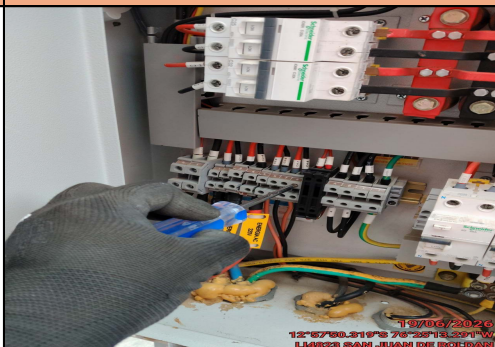
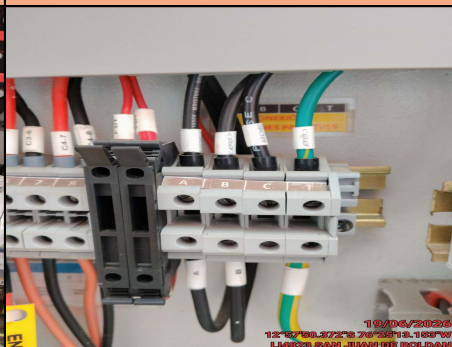
## BORNERAS: DETECCION DE TERMINALES DE CABLES EN TABLERO GENERAL SIN BORNERA

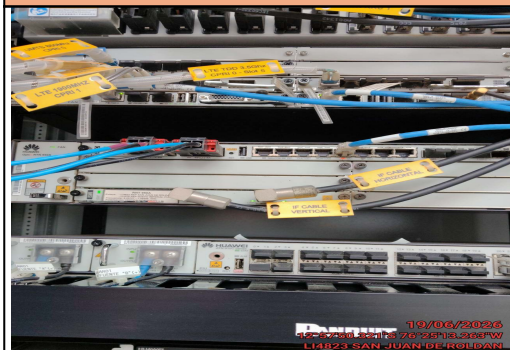
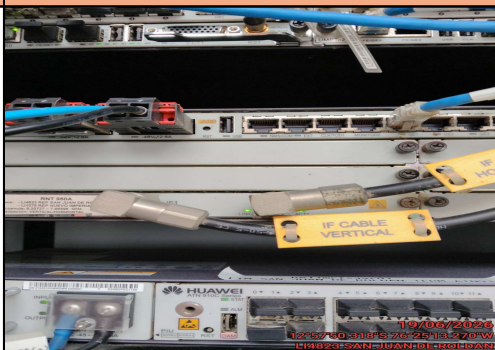
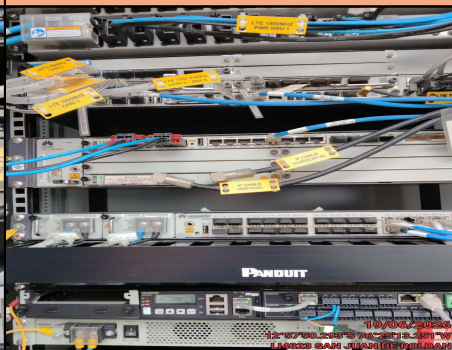
## CONECTORES: DETECCION DE CONECTORES FI EN IDU SIN PROTECCION DE MANGA TERMOCONTRAIBLE
