## REPORTE FOTOGRÁFICO - Sistema de Seguridad Física Interior

**Nombre de la Estacion:** SAN JUAN DE ROLDAN  
**Nombre de Localidad:** QUILMANA  
**Fecha:** 19/06/2026 - 19/06/2026  
**Dirección:** CP SAN JUAN DE ROLDAN  
**ID site:** LI4823  
**CRQ:** CRQ000000085652

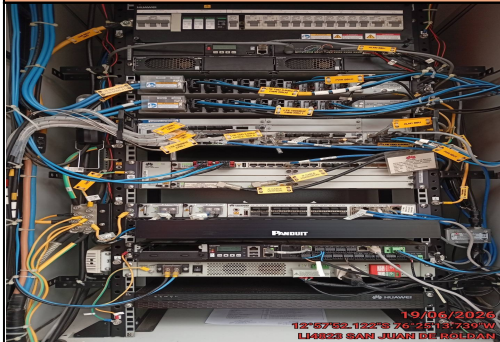
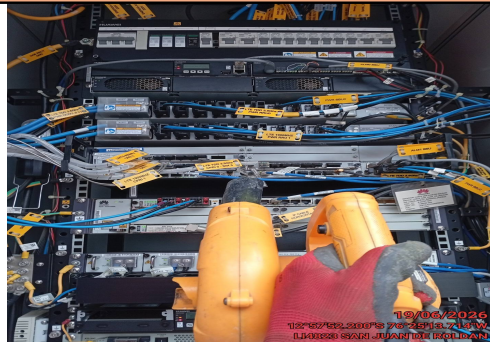
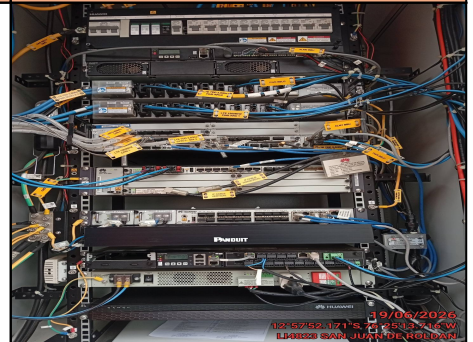
### LIMPIEZA GENERAL DE LOS EQUIPOS DEL SISTEMA

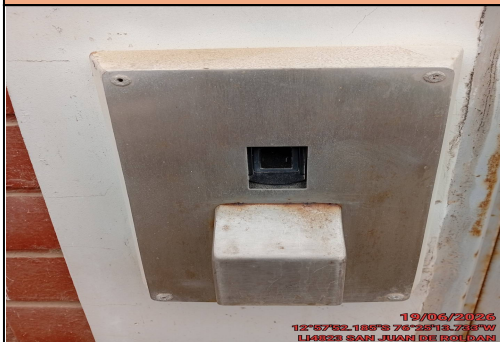
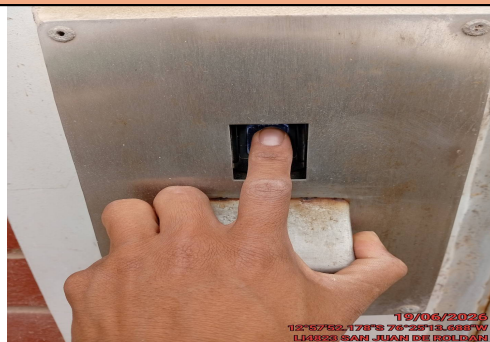
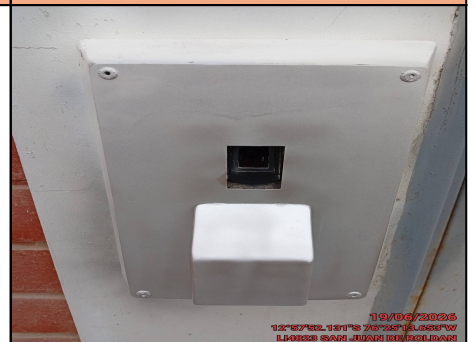
### REVISIÓN DEL BUEN FUNCIONAMIENTO DE LA LECTORA

| CHECKLIST - SISTEMA DE SEGURIDAD | | |
|---|---|---|
| Lector de Huella | OK | Verificar el buen funcionamiento de la lectora |

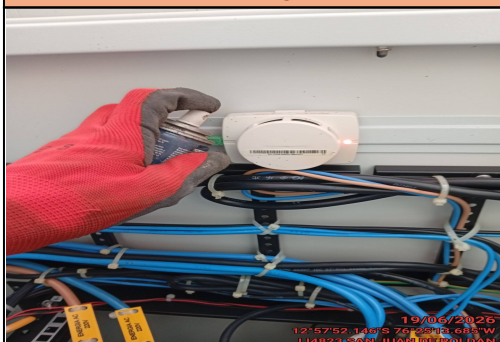
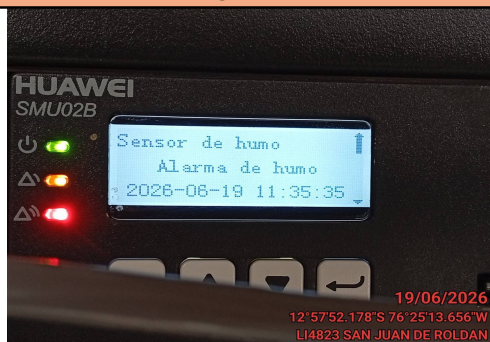
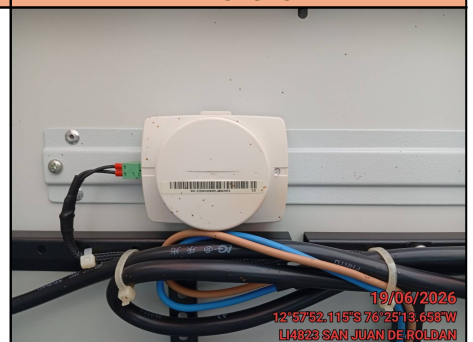
### REVISIÓN DEL FUNCIONAMIENTO DEL SENSOR DE HUMO

| CHECKLIST - SISTEMA DE SEGURIDAD | | |
|---|---|---|
| Sensor de Humo | OK | Revisión estado del sensor de Humo |

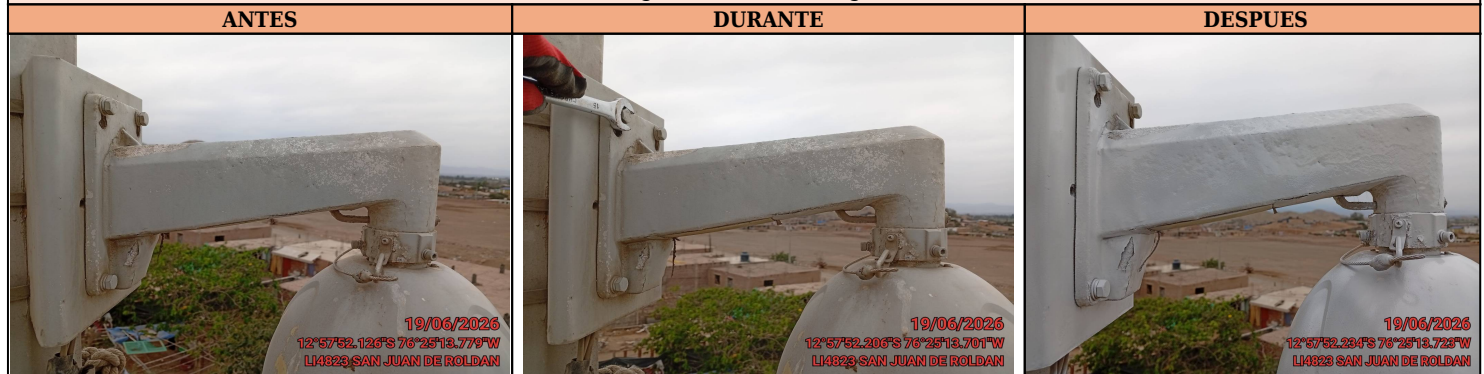
## REVISIÓN DE SUJECCIÓN Y ANCLAJES DE CÁMARA

| CHECKLIST - SISTEMA DE SEGURIDAD | | |
|---|---|---|
| Cámara | OK | Revisión de sujeción y anclajes de la Cámara |

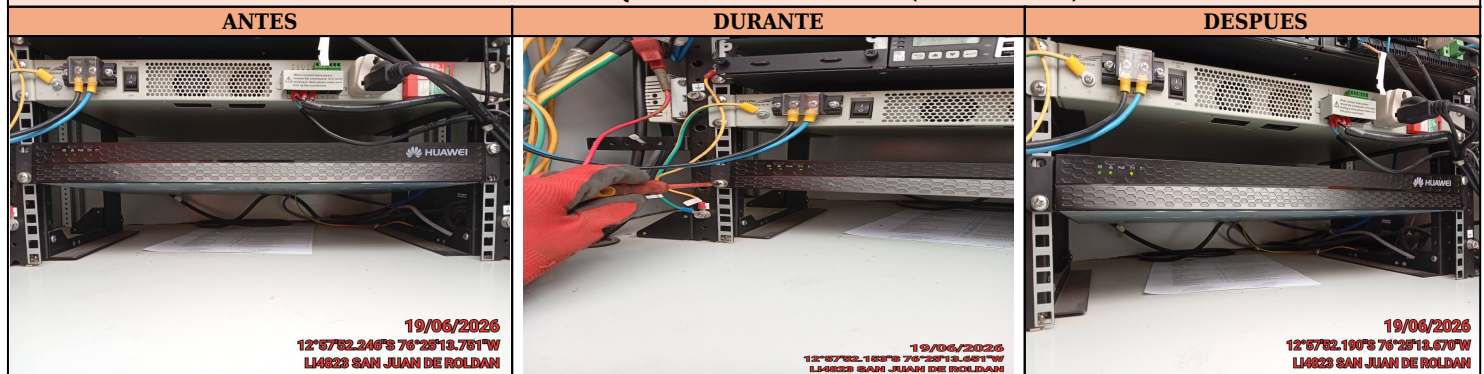
## REVISIÓN DEL EQUIPO DE GRABACIÓN (VCN510 - 8P)

| CHECKLIST - SISTEMA DE SEGURIDAD | | |
|---|---|---|
| Grabador de Video | OK | Verificar grabación local desde el NOC |

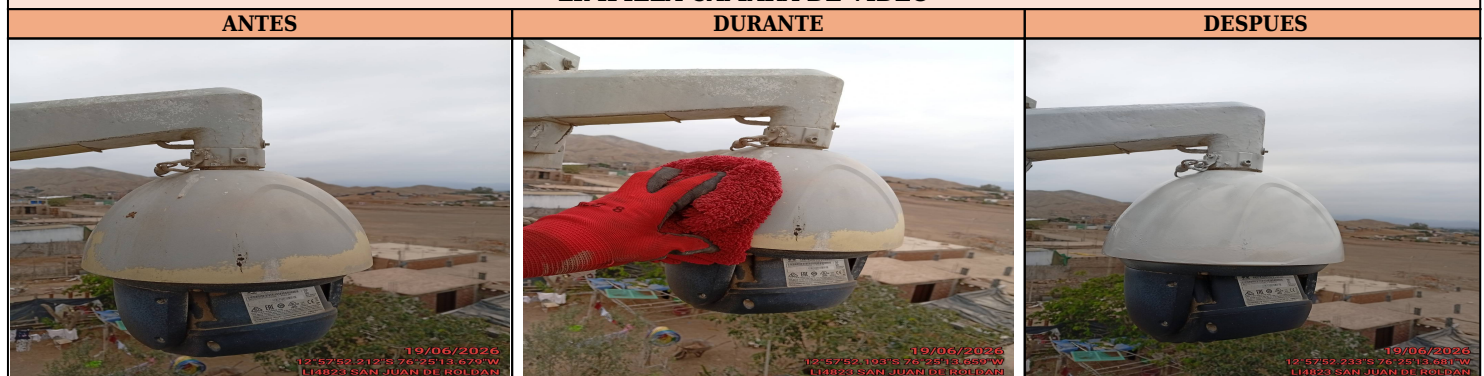
## LIMPIEZA CÁMARA DE VIDEO

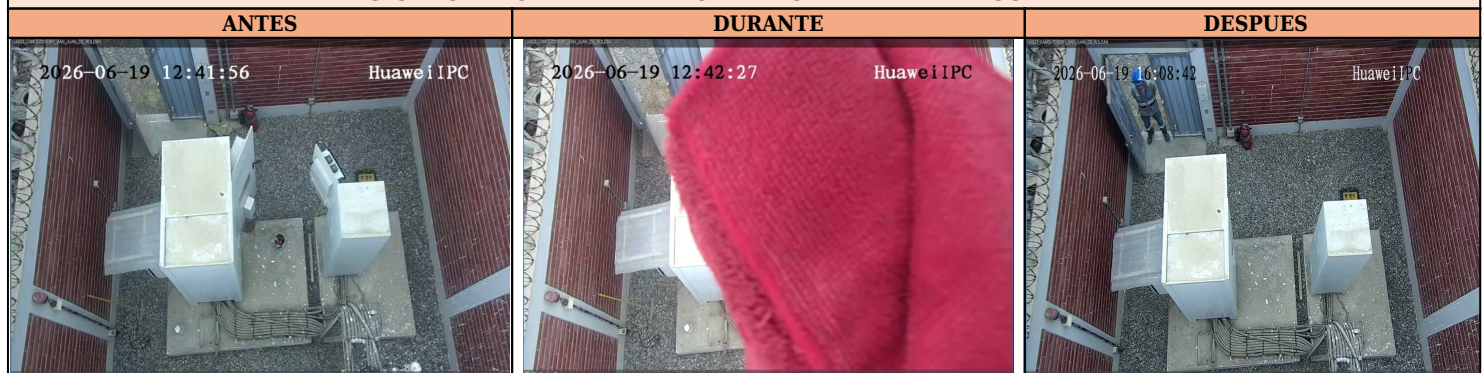
## REGISTRO DE CÁMARA AL MOMENTO DE REALIZAR SU LIMPIEZA

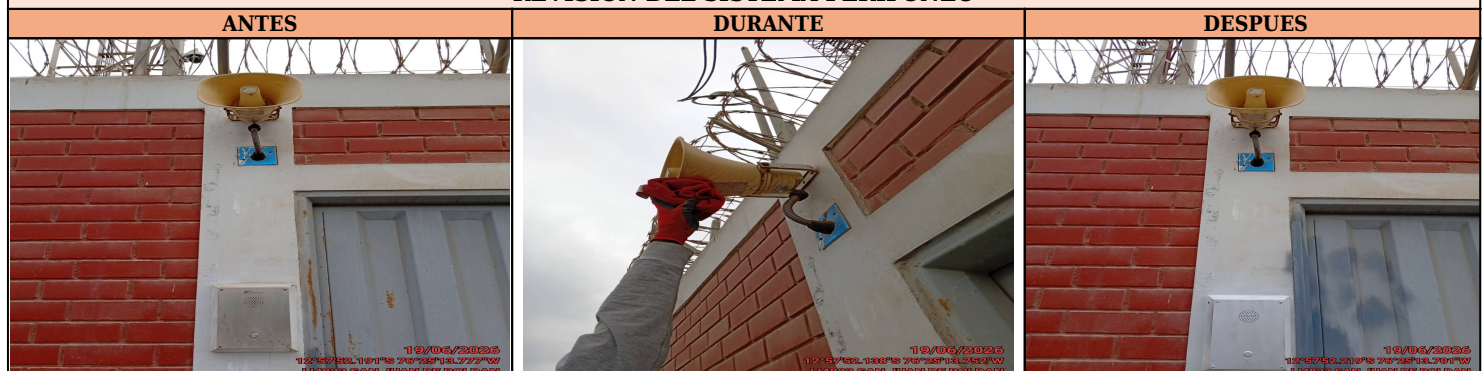
## REVISIÓN DEL SISTEMA PERIFONEO
