## REPORTE FOTOGRÁFICO - Sistema de Seguridad Física Interior

**Nombre de la Estacion:** GRAMADALES  
**Nombre de Localidad:** AUCALLAMA  
**Fecha:** 19/06/2026 - 19/06/2026  
**Dirección:** CP GRAMADALES  
**ID site:** LI4436  
**CRQ:** CRQ00000084889

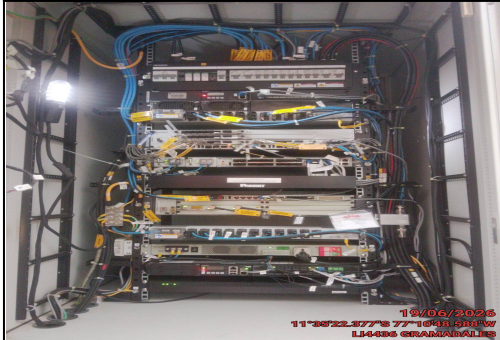
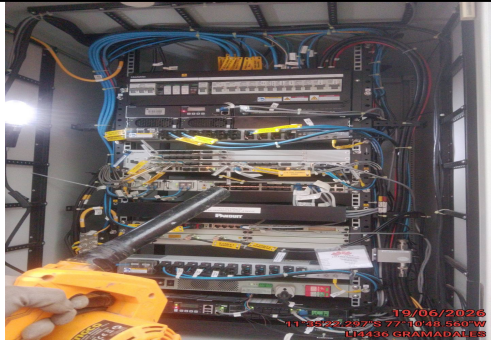
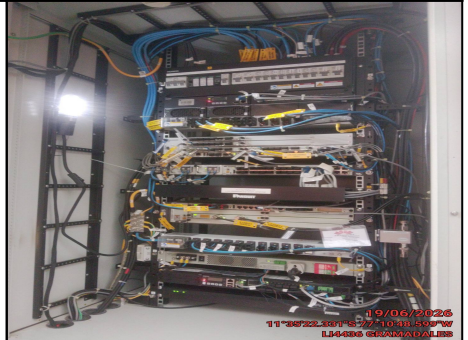
### LIMPIEZA GENERAL DE LOS EQUIPOS DEL SISTEMA

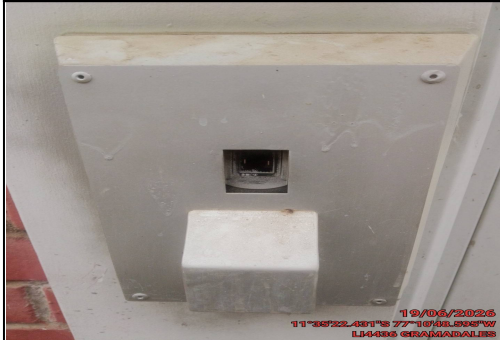
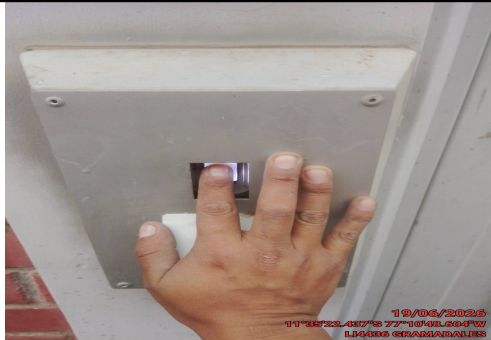
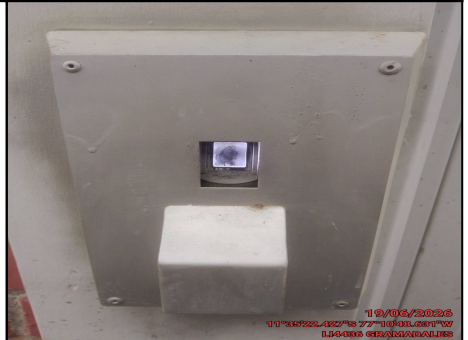
### REVISIÓN DEL BUEN FUNCIONAMIENTO DE LA LECTORA

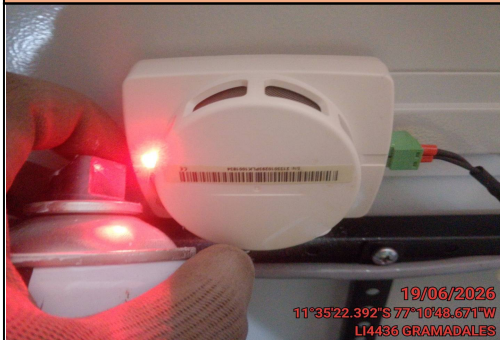
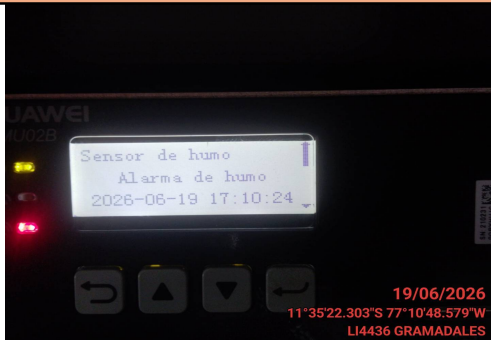
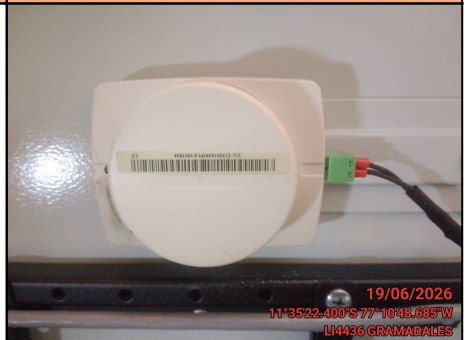
### REVISIÓN DEL FUNCIONAMIENTO DEL SENSOR DE HUMO

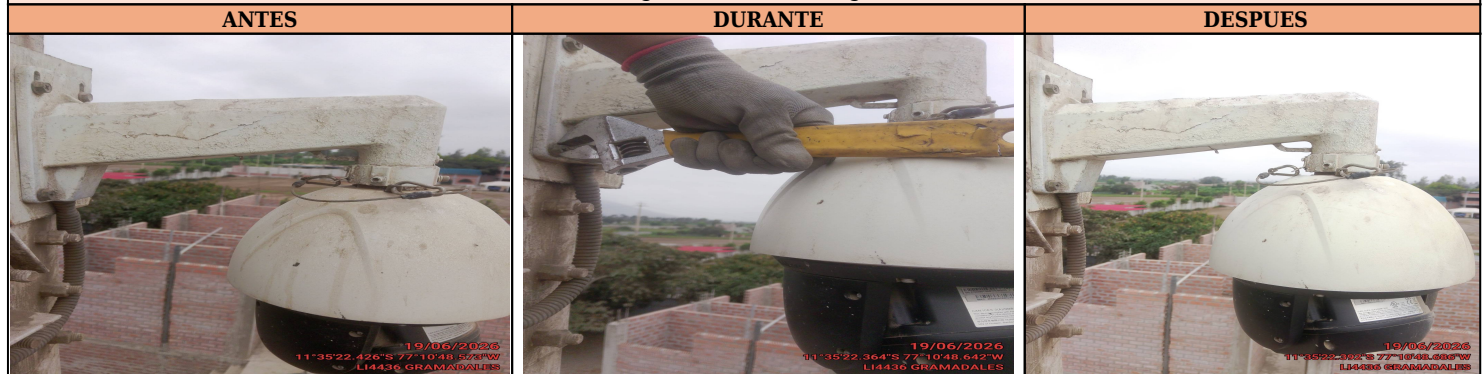
### REVISIÓN DE SUJECCIÓN Y ANCLAJES DE CÁMARA

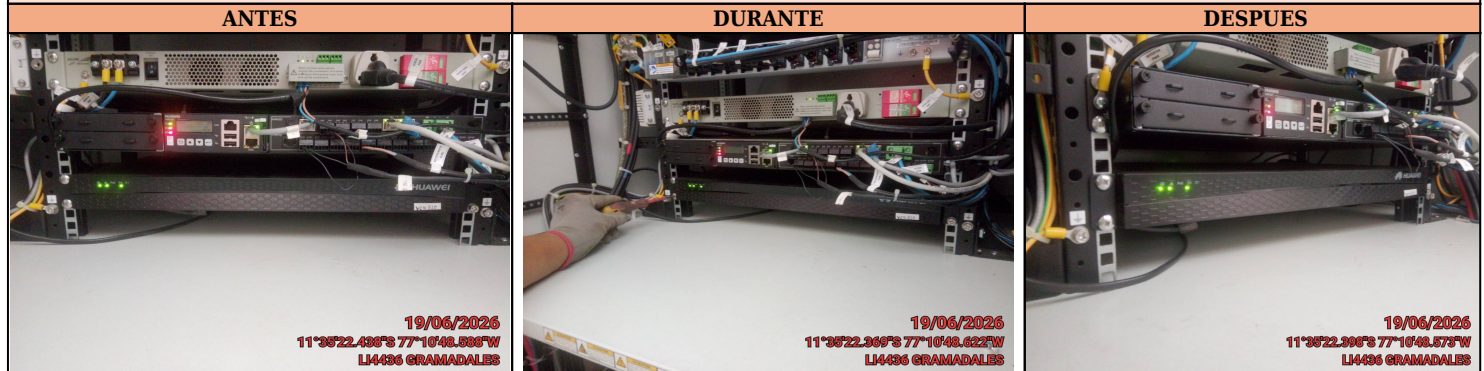
### REVISIÓN DEL EQUIPO DE GRABACIÓN (VCN510 - 8P)

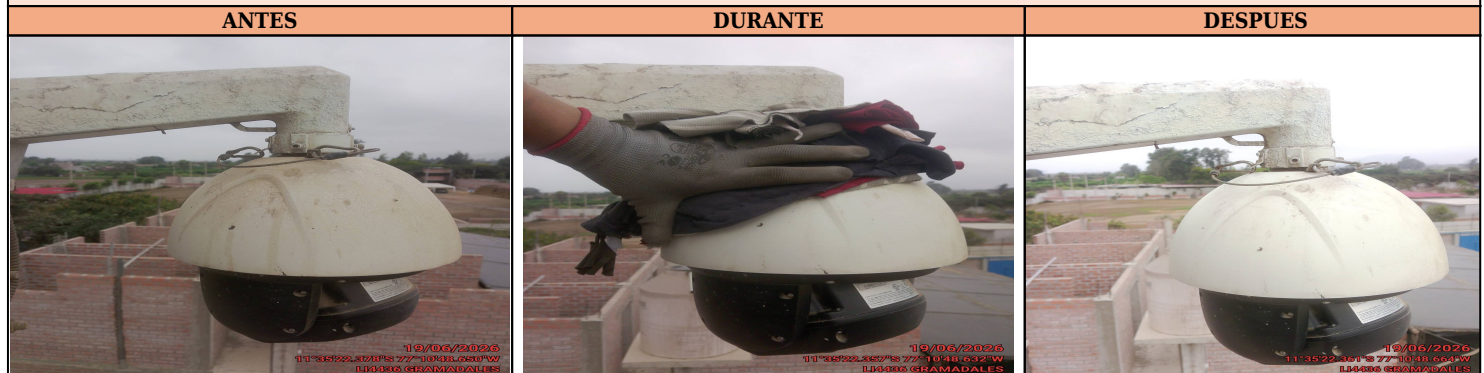
### LIMPIEZA CÁMARA DE VIDEO

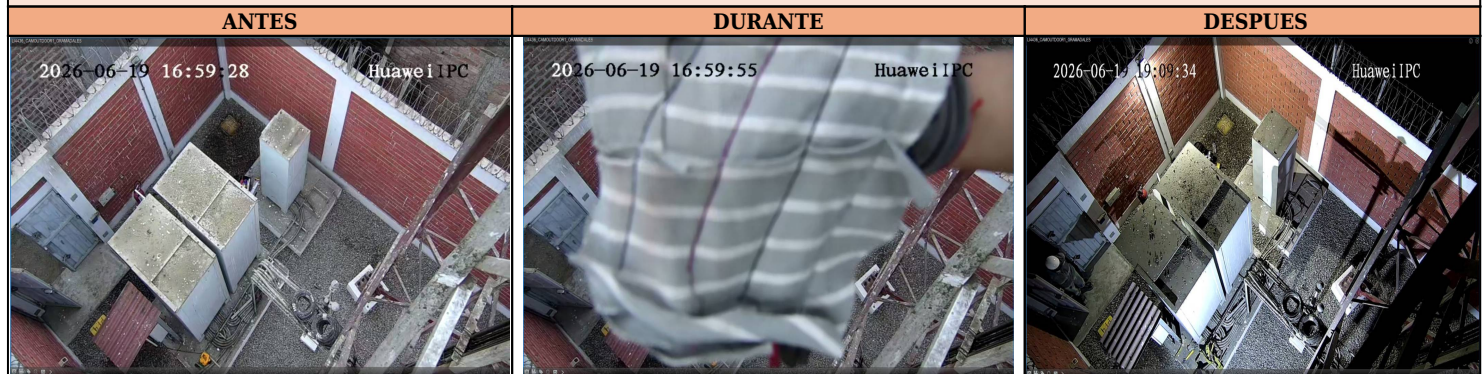
### REGISTRO DE CÁMARA AL MOMENTO DE REALIZAR SU LIMPIEZA

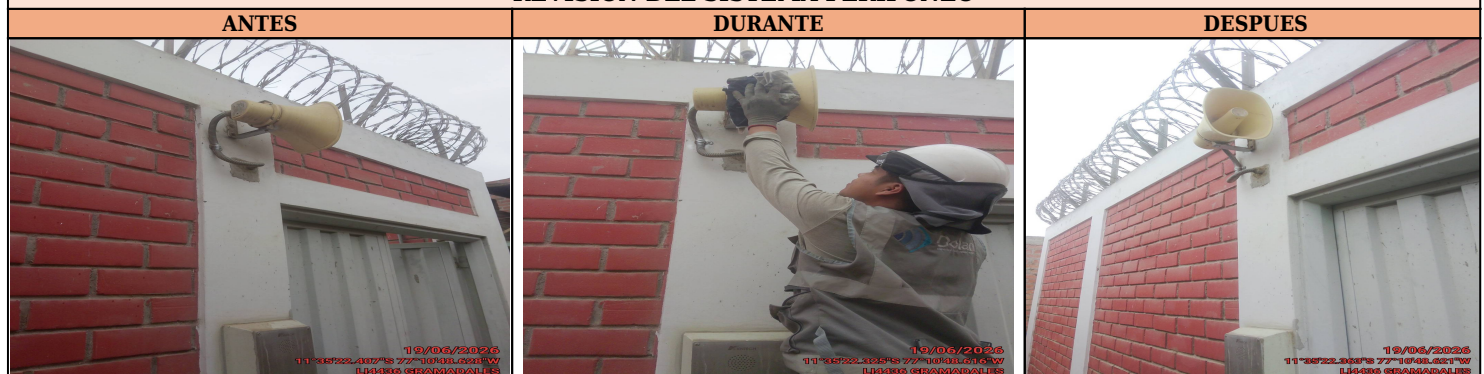
### REVISIÓN DEL SISTEMA PERIFONEO
