## REPORTE FOTOGRÁFICO - Sistema de Seguridad Física Interior

Nombre de la Estacion: SUPE  
Nombre de Localidad: SUPE PUERTO  
Fecha: 20/06/2026 - 20/06/2026  
Direccion: AH LETICIA - CERRO LETICIA  
ID site: LI0394  
CRQ: CRQ000000084892

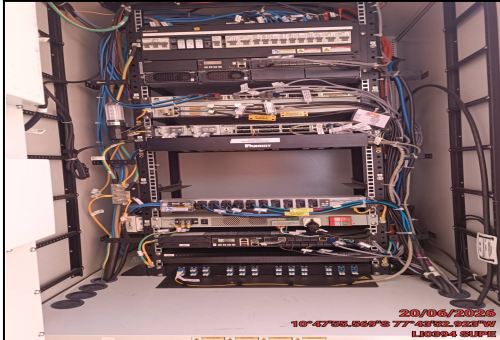
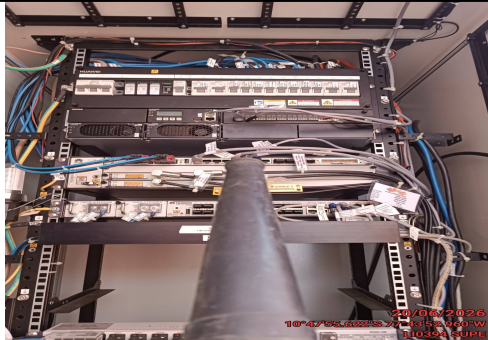
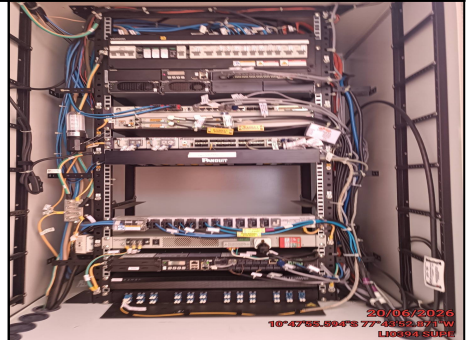
### LIMPIEZA GENERAL DE LOS EQUIPOS DEL SISTEMA

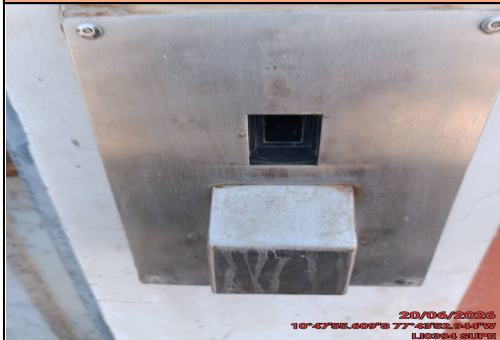
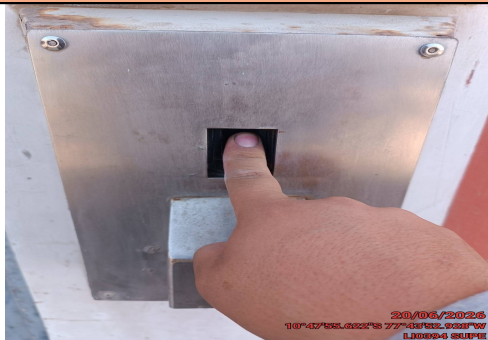
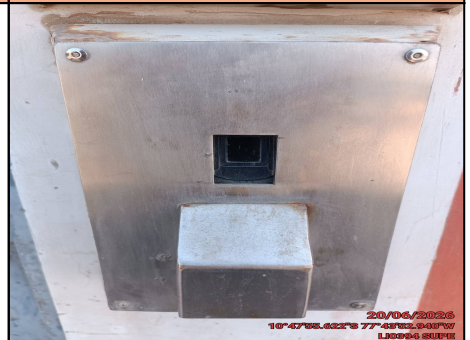
### REVISIÓN DEL BUEN FUNCIONAMIENTO DE LA LECTORA

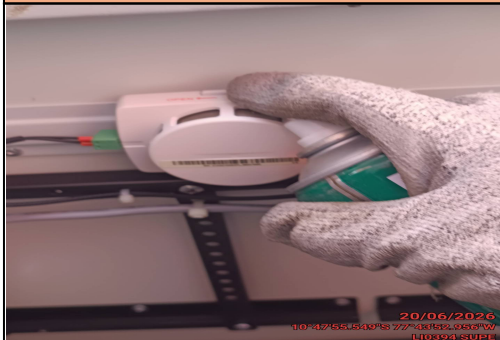
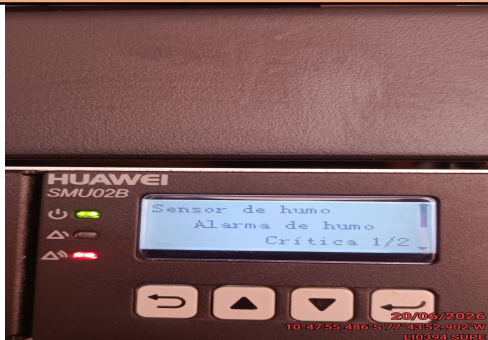
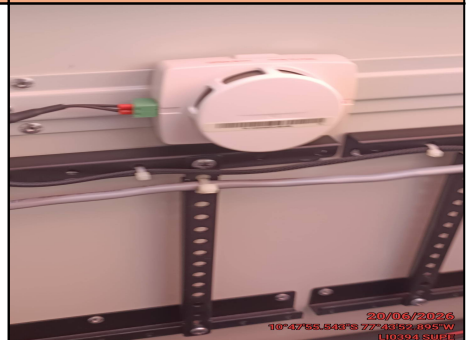
### REVISIÓN DEL FUNCIONAMIENTO DEL SENSOR DE HUMO

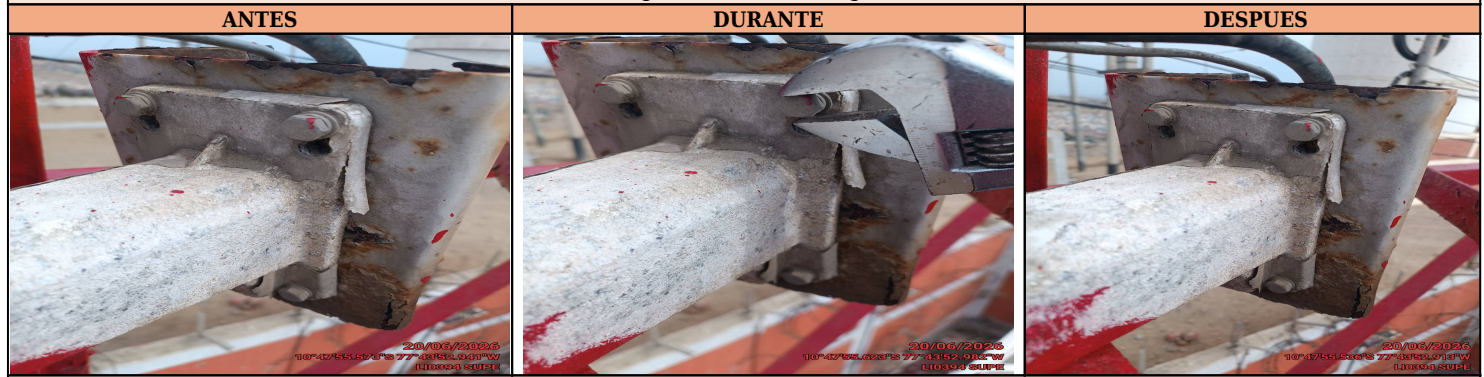
## REVISIÓN DE SUJECIÓN Y ANCLAJES DE CÁMARA

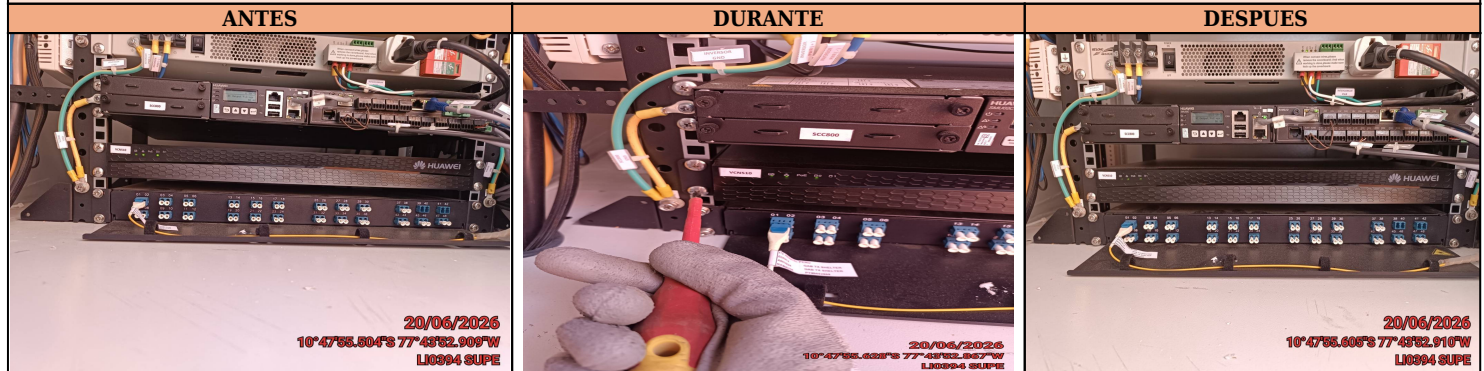
## REVISIÓN DEL EQUIPO DE GRABACIÓN (VCN510 - 8P)

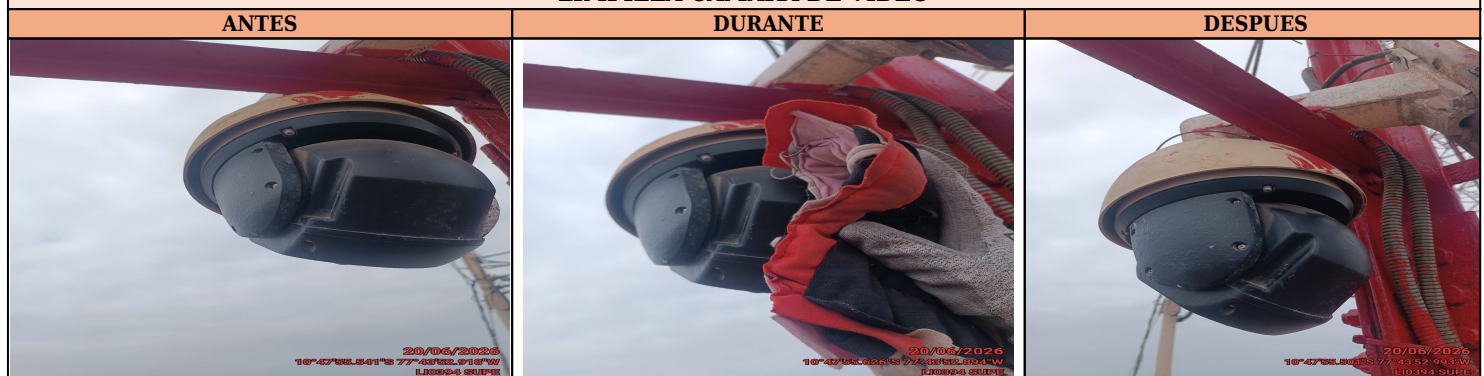
## LIMPIEZA CÁMARA DE VIDEO

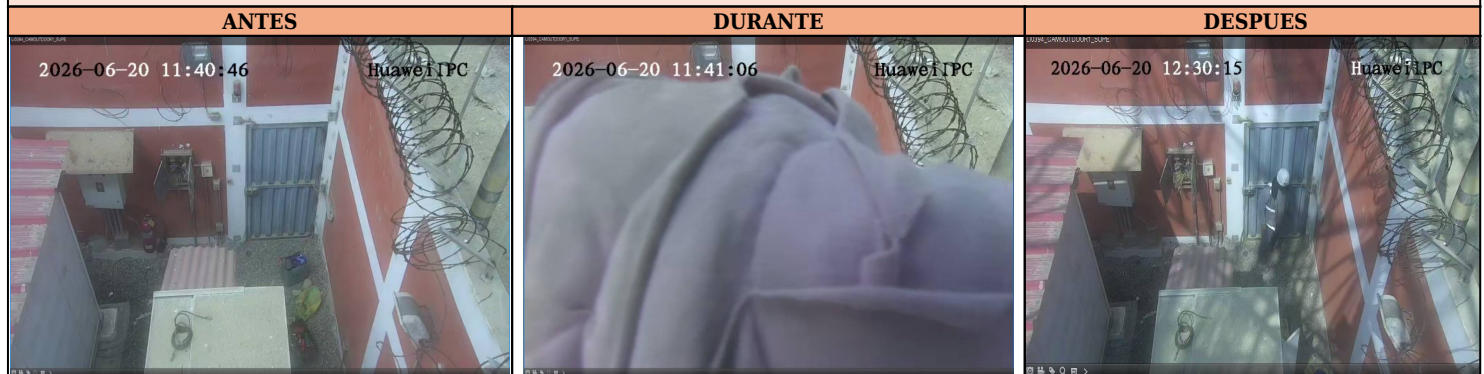
## REGISTRO DE CÁMARA AL MOMENTO DE REALIZAR SU LIMPIEZA

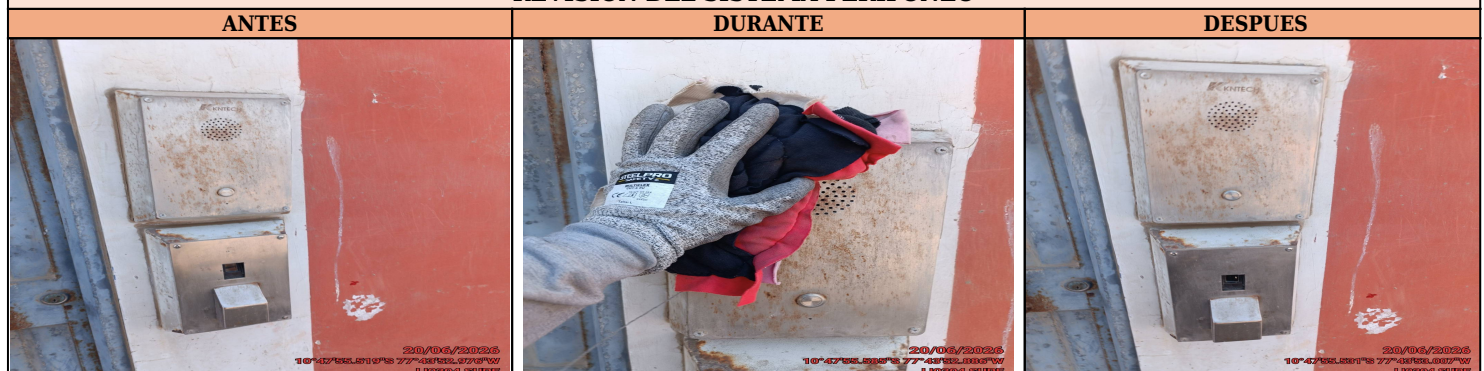
## REVISIÓN DEL SISTEMA PERIFONEO
