## REPORTE FOTOGRÁFICO - SUPERVISION

**Nombre de la Estacion:** SUPE  
**Nombre de Localidad:** SUPE PUERTO  
**Fecha:** 20/06/2026 - 20/06/2026  
**Direccion:** AH LETICIA - CERRO LETICIA  
**ID site:** LI0394  
**CRQ:** CRQ000000084892

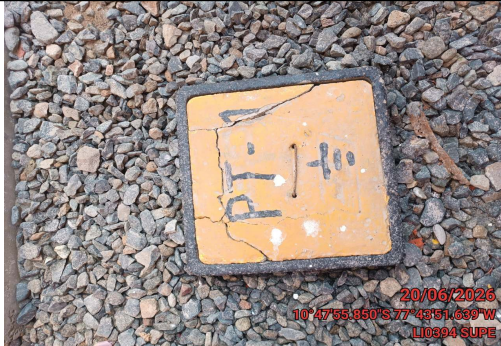
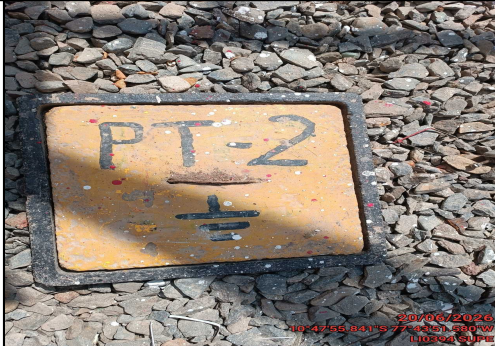
### TAPAS STAP: PINTADO DE TAPAS SEGUN PLANO SPAT

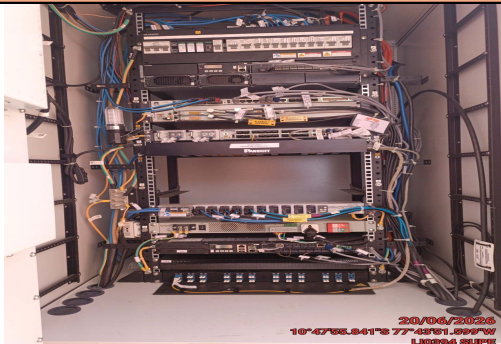
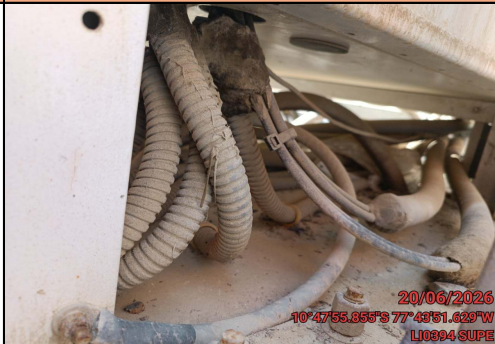
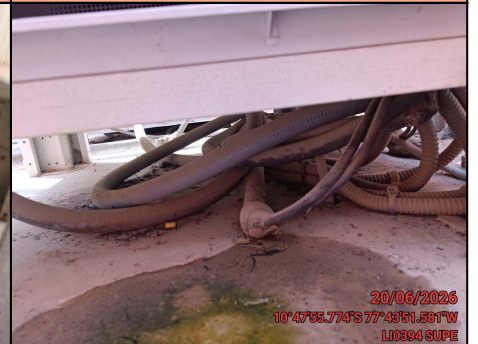
### LIMPIEZA GABINETE: LIMPIEZA DENTRO, PARTE POSTERIOR, PARTE BAJA Y ENTRE LOS GABINETES

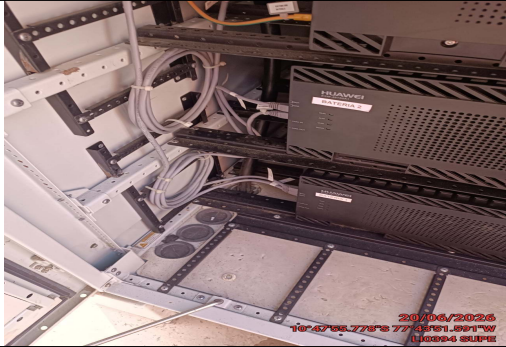
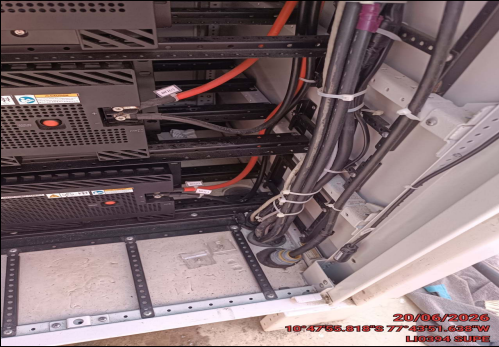
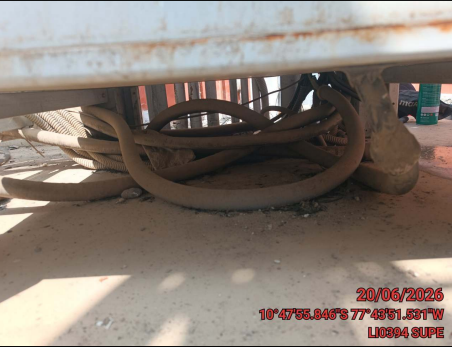
| SELLADO: SELLADO DE EQUIPOS Y DUCTOS POR DONDE INGRESAN LOS CABLES AL GABINETE (CON SIKAFLEX) | | |

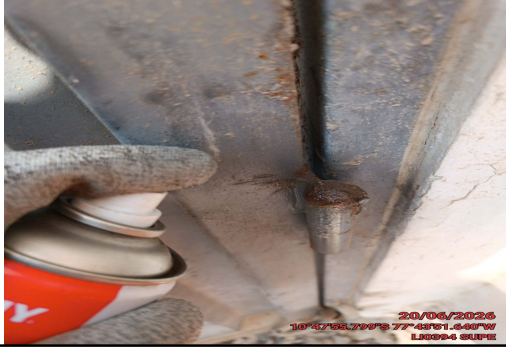
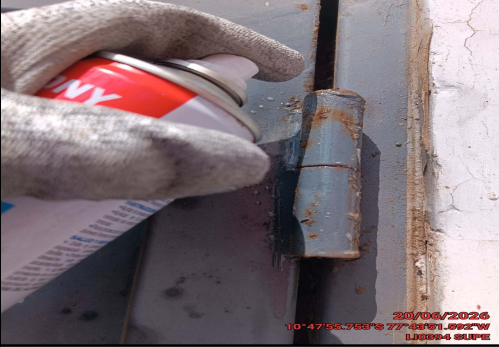
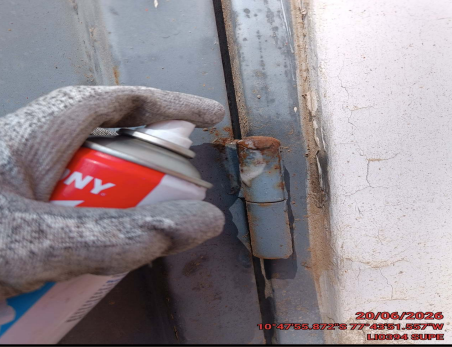
| SELLADO: SELLADO DE EQUIPOS Y DUCTOS POR DONDE INGRESAN LOS CABLES AL GABINETE (CON SIKAFLEX) | | |
|---|---|---|
| ACEITADO: ACEITADO DE PUERTAS Y CANDADOS | | |

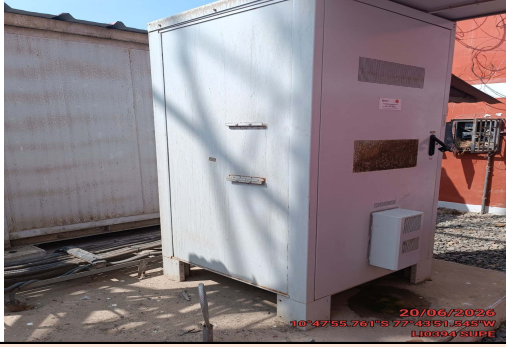
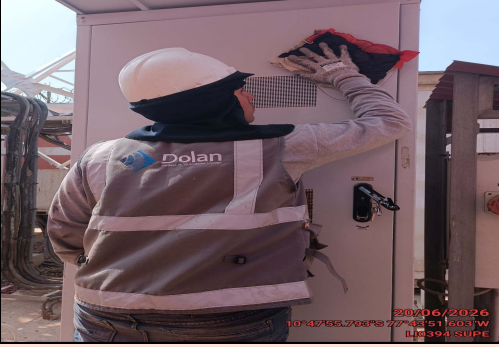
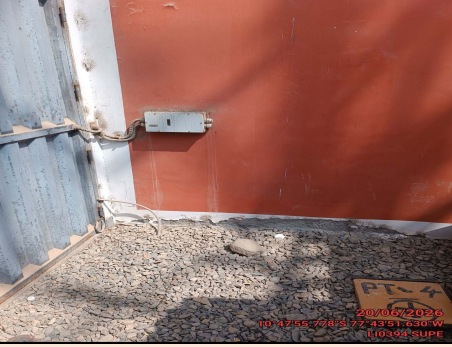
| SELLADO: SELLADO DE EQUIPOS Y DUCTOS POR DONDE INGRESAN LOS CABLES AL GABINETE (CON SIKAFLEX) | | |
|---|---|---|
| LIMPIEZA INTERIOR: LIMPIEZA INTERIOR DEL SITE / DESMALEZADO | | |

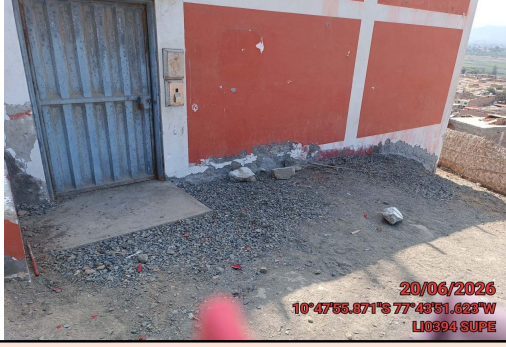
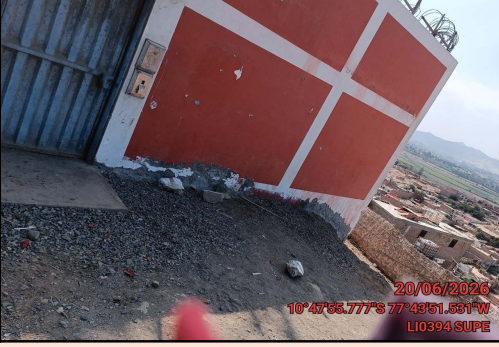
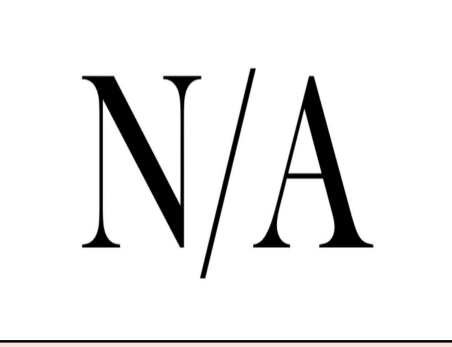
| SELLADO: SELLADO DE EQUIPOS Y DUCTOS POR DONDE INGRESAN LOS CABLES AL GABINETE (CON SIKAFLEX) | | |
|---|---|---|
| LIMPIEZA EXTERIOR: LIMPIEZA EXTERIOR DEL SITE / DESMALEZADO | | |

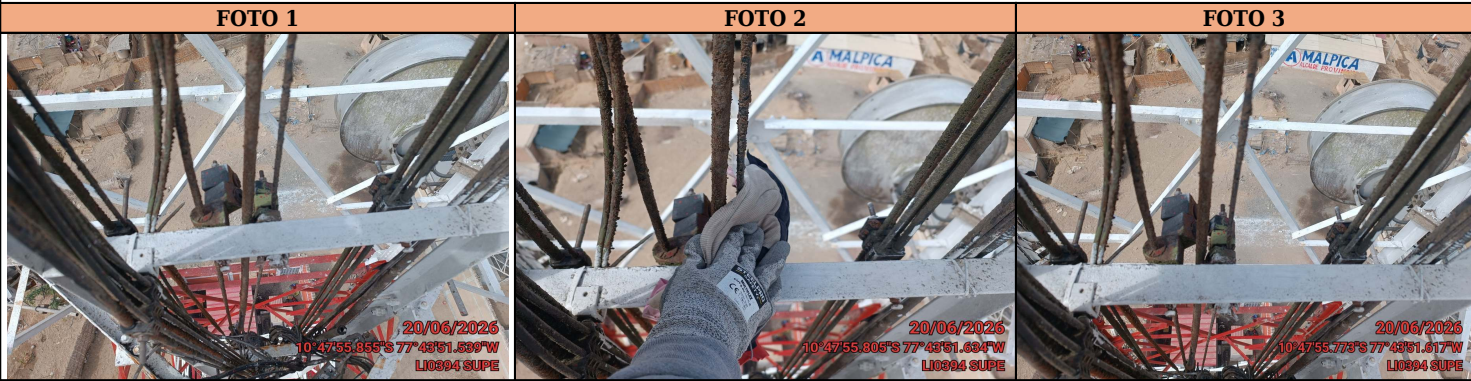
GROUNDING KIT: REVISION DE ATERRAMIENTO DE CABLES IF, FO Y ENERGIZADO DE RRU's

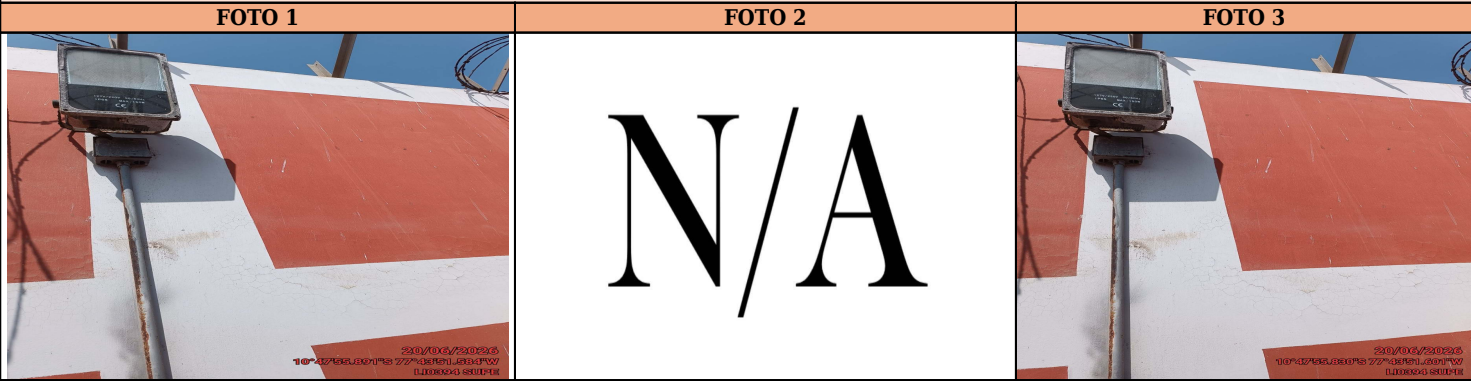
REVISION DEL ESTADO DE LUMINARIA DE EMERGENCIA (LUMINARIA ENCENDIDA Y APAGADA)

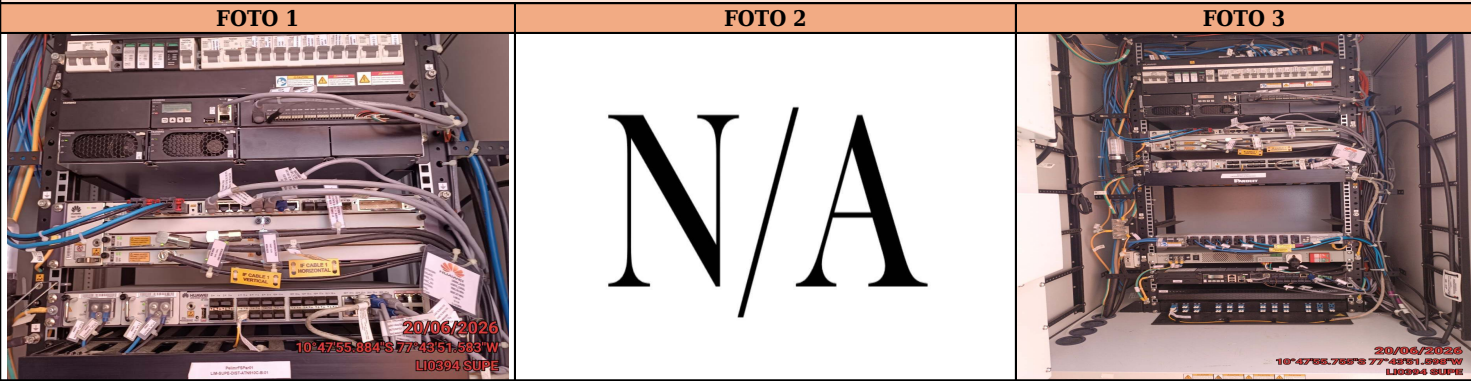
ETIQUETADO DE DATOS, POWER, TIERRA DE IDU Y TIERRA DE BBU CORRECTAMENTE ETIQUETADOS

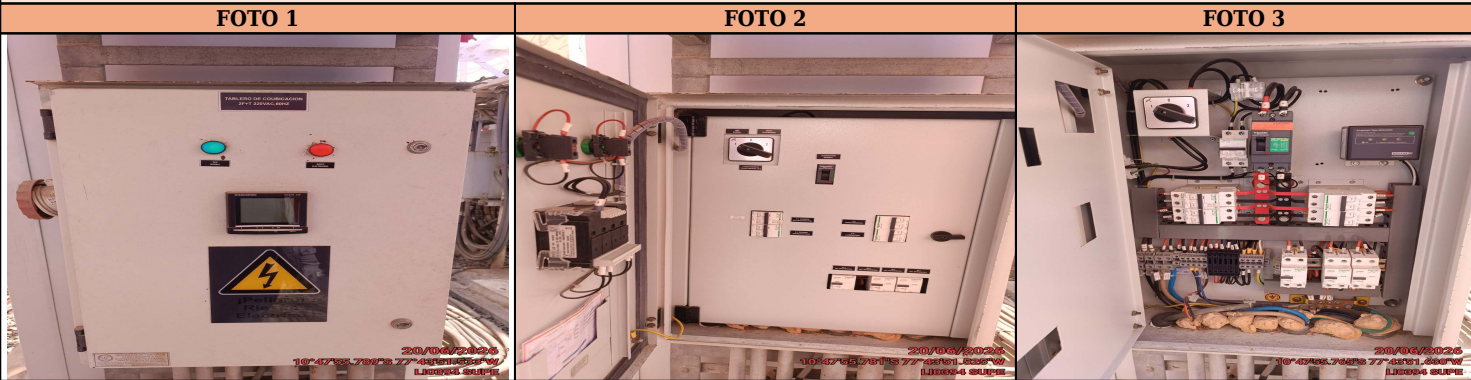
TABLERO PRONATEL: REVISION DEL ESTADO FISICO DE TABLERO (CORROSION / OXIDO)

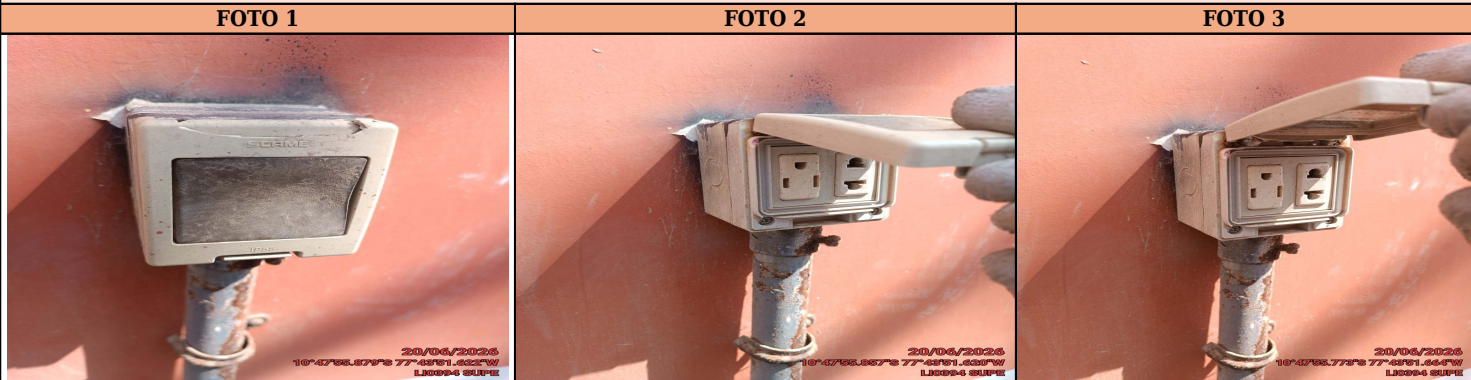
TOMACORRIENTES: REVISION DEL ESTADO FISICO DE TOMACORRIENTES

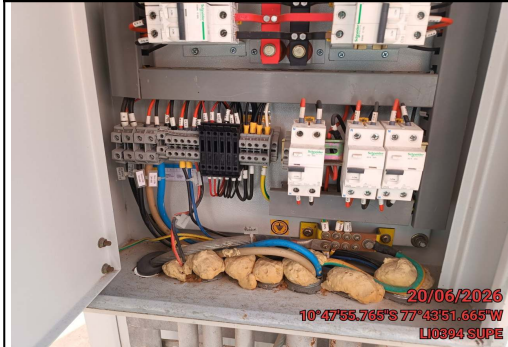
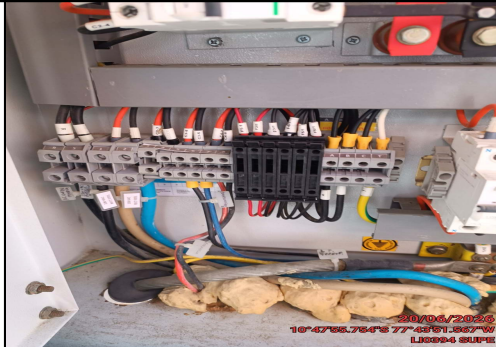
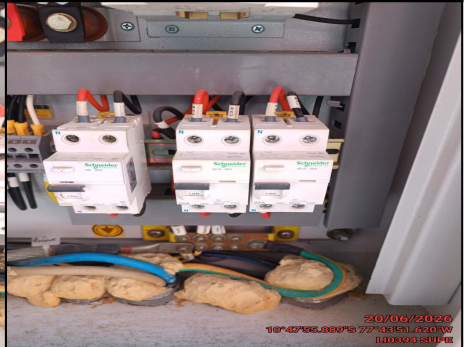
## BORNERAS: DETECCION DE TERMINALES DE CABLES EN TABLERO GENERAL SIN BORNERA

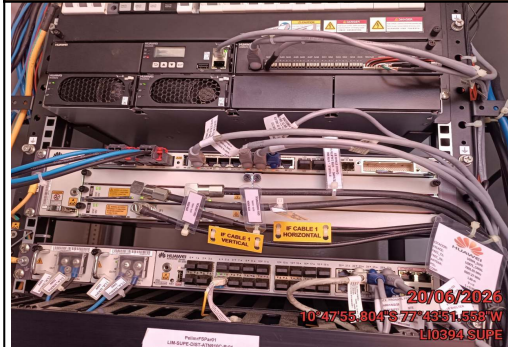
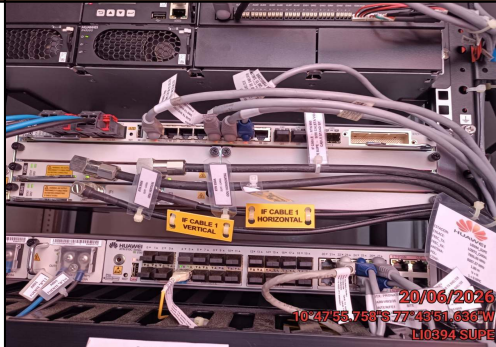
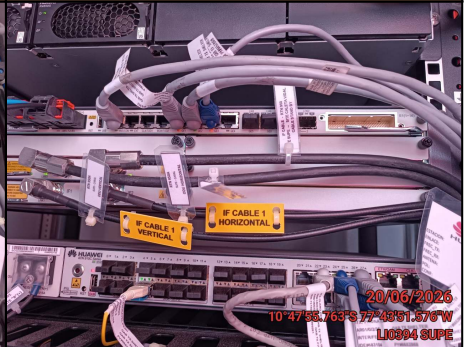
## CONECTORES: DETECCION DE CONECTORES FI EN IDU SIN PROTECCION DE MANGA TERMOCONTRAIBLE
