## REPORTE FOTOGRÁFICO - Sistema de Seguridad Física Interior

Nombre de la Estacion: QUINTAY  
Nombre de Localidad: SAYAN  
Fecha: 19/06/2026 - 19/06/2026  
Direccion: CP QUINTAY  
ID site: LI5728  
CRQ: CRQ000000084894

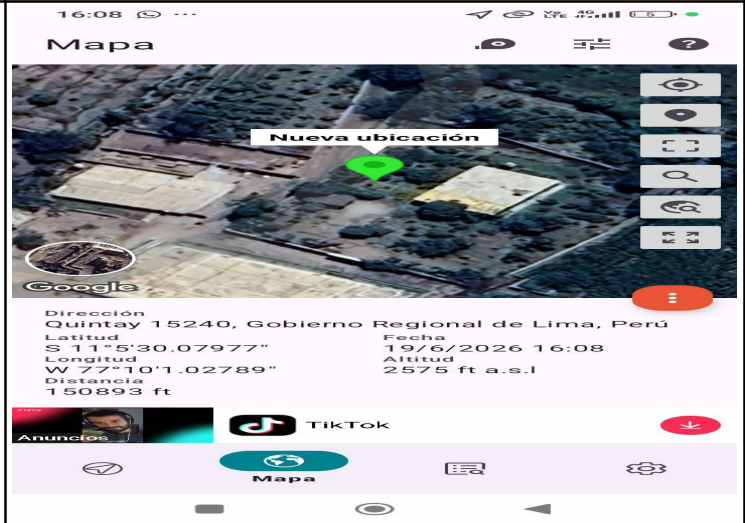
### Letrero de Localidad beneficiaria o GPS

20/06/2026  
11°06'12.306"S 77°35'55.804"W  
LI5728 QUINTAY
