## REPORTE FOTOGRÁFICO - Sistema de Seguridad Física Interior

Nombre de la Estacion: AMBAR  
Nombre de Localidad: AMBAR  
Fecha: 22/06/2026 - 22/06/2026  
Direccion: CENTRO POBLADO AMBAR  
ID site: LI5272  
CRQ: CRQ000000087840

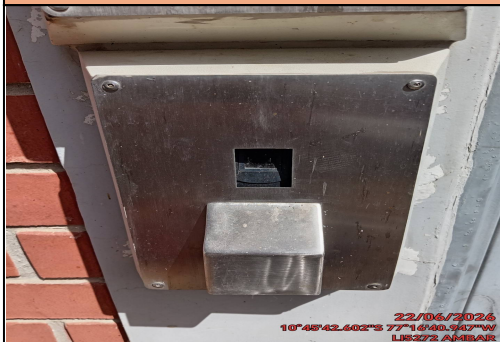
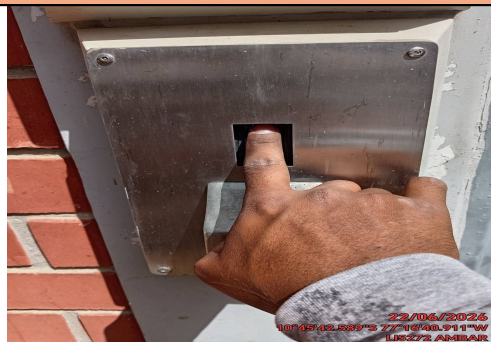
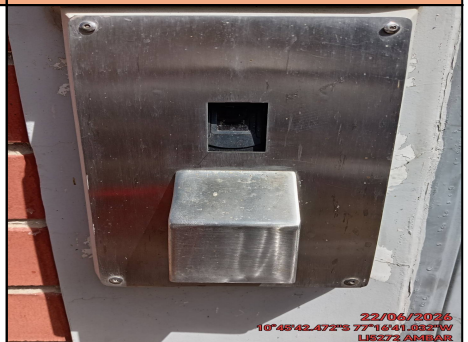
### REVISIÓN DEL BUEN FUNCIONAMIENTO DE LA LECTORA

| CHECKLIST - SISTEMA DE SEGURIDAD | | |
|---|---|---|
| Lector de Huella | OK | Verificar el buen funcionamiento de la lectora |

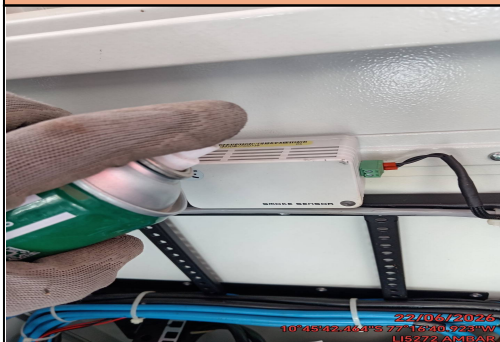
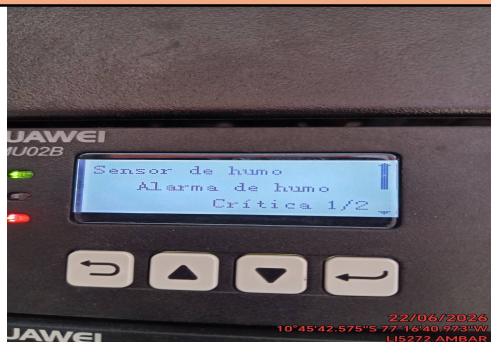
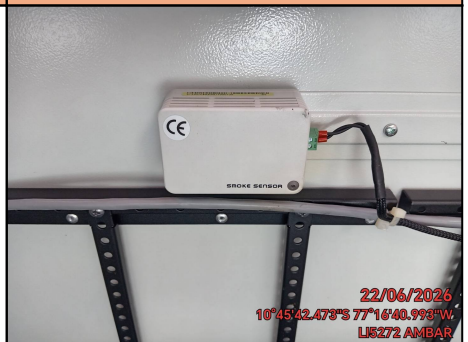
### REVISIÓN DEL FUNCIONAMIENTO DEL SENSOR DE HUMO

| CHECKLIST - SISTEMA DE SEGURIDAD | | |
|---|---|---|
| Sensor de Humo | OK | Revisión estado del sensor de Humo |

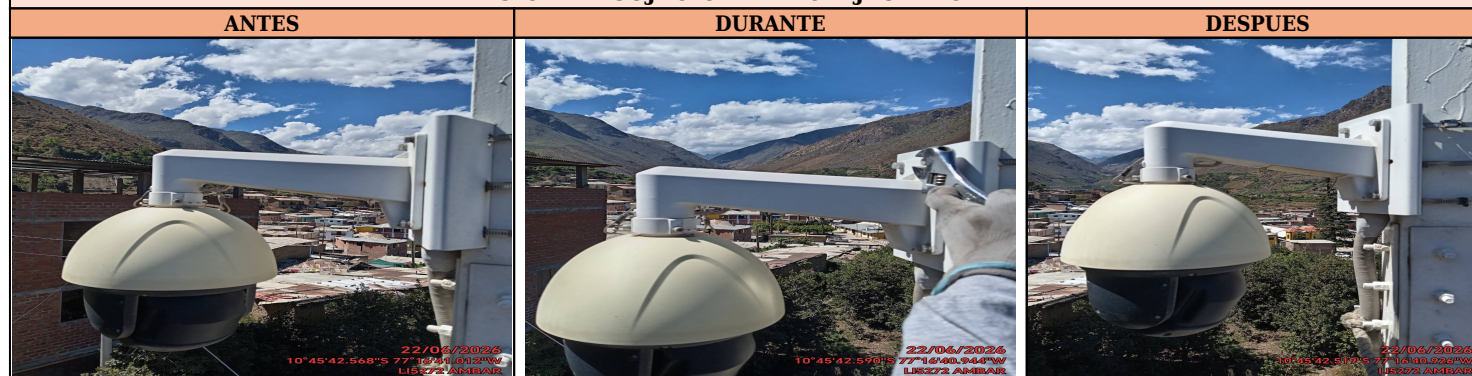
## REVISIÓN DE SUJECCIÓN Y ANCLAJES DE CÁMARA

| CHECKLIST - SISTEMA DE SEGURIDAD | | |
|---|---|---|
| Cámara | OK | Revisión de sujeción y anclajes de la Cámara |

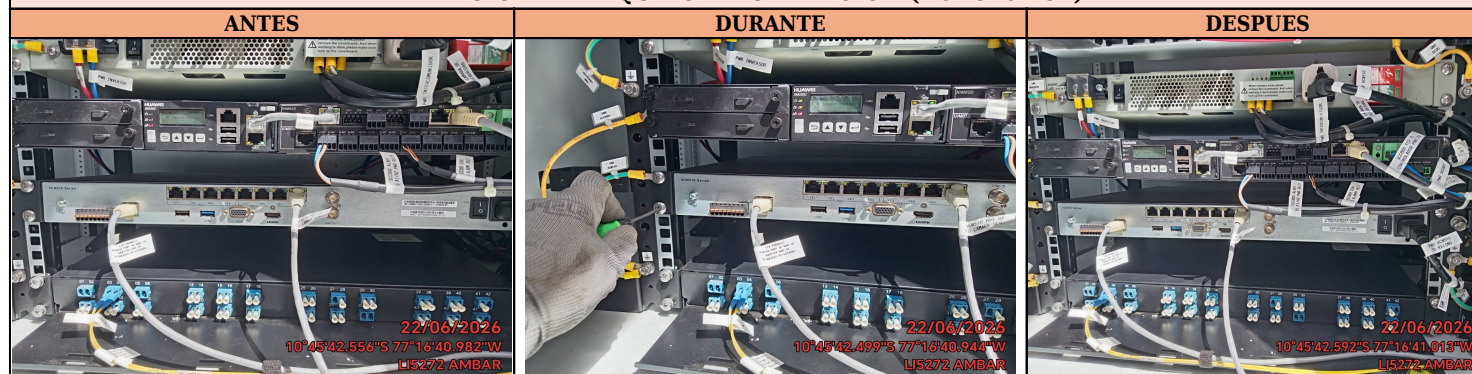
## REVISIÓN DEL EQUIPO DE GRABACIÓN (VCN510 - 8P)

| CHECKLIST - SISTEMA DE SEGURIDAD | | |
|---|---|---|
| Grabador de Video | OK | Verificar grabación local desde el NOC |
